DIRECCION DE PREVENCION Y ATENCION DE EMERGENCIAS

CONCEPTO DE AMENAZA RUINA N° CAR – 153

LOCALIDAD:	(03) Santa Fe
UPZ:	(94) La Candelaria
BARRIO:	Belén
DIRECCION:	Carrera 2 # 6-14
FECHA DE VISITA:	Noviembre 17 de 2004
SOLICITANTE:	Inspección 3 C Distrital de Policía
POBLACION BENEFICIADA:	1 Persona (1 Familia)
AREA:	220m ² (aproximadamente)

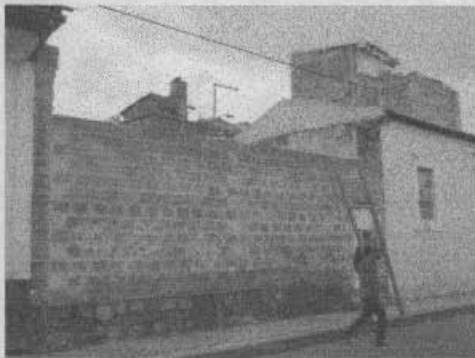
El muro de cerramiento se encuentra en buen estado y es estable (Foto 1). La estructura existente (Foto 2) se encuentra en mal estado y presenta elementos sueltos a punto de caer (Foto 3), los muros interiores existentes presentan alto grado de deterioro y se encuentran sin arriostramientos laterales y a punto de colapsar.

Foto 1. Fachada de la edificación.

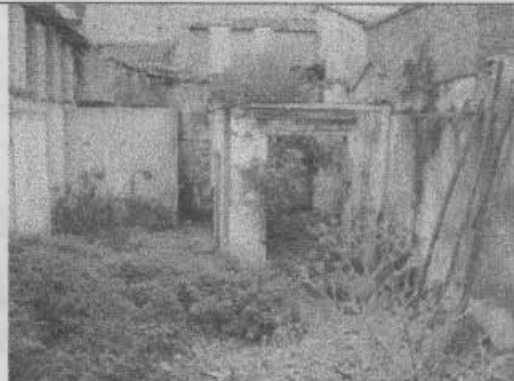
Foto 2. Estructura parcialmente demolida.

De acuerdo con lo anterior, se puede establecer que la edificación **AMENAZA RUINA** y en las condiciones encontradas no es habitable ya que presenta un sistema estructural deficiente y no puede ser recuperado, por lo tanto se recomienda a los propietarios o responsable del inmueble, ejecutar los trabajos de demolición de los muros interiores existentes y retirar los escombros.

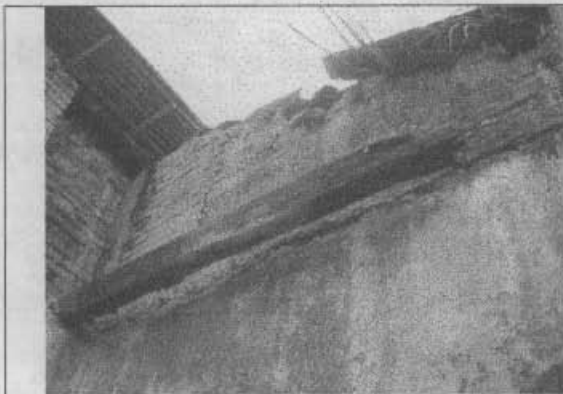
Foto 3. Elementos estructurales sueltos.

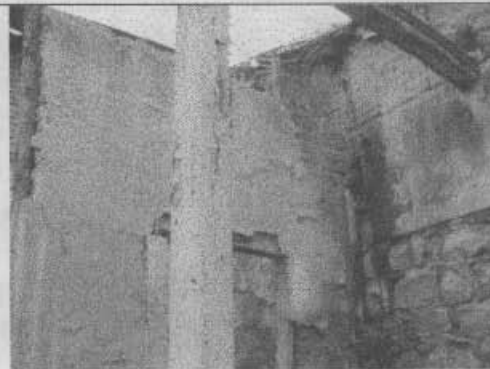
Foto 4. Muros interiores deteriorados sin arriostramiento.
