DIRECCION DE PREVENCION Y ATENCION DE EMERGENCIAS

## CONCEPTO DE AMENAZA RUINA N° CAR – 164

LOCALIDAD:	(11) Suba
UPZ:	(28) El Rincón
BARRIO:	Altos de Chozica
DIRECCION:	Calle 140 No. 88-64
FECHA DE VISITA:	Diciembre 11 de 2004
SOLICITANTE:	Inspección 11 "A" Distrital de Policía
POBLACION BENEFICIADA:	1 Persona (1 Familia)
AREA:	200m <sup>2</sup> (aproximadamente)

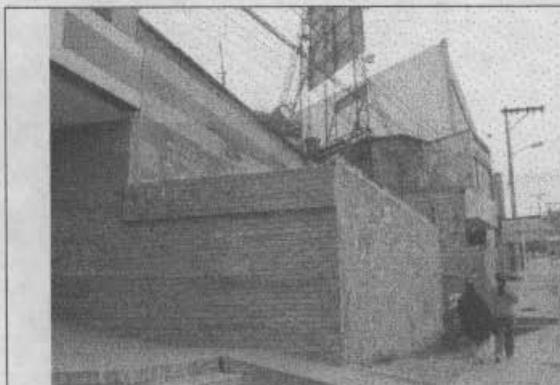
En el momento de la inspección el predio se encuentra abandonado y su fachada se encuentra totalmente sellada (Foto 1), pero con la colaboración del Señor Pedro Nivia, vecino del predio se pudo establecer las condiciones del interior del predio.

El muro de cerramiento de la fachada se encuentra en buen estado y es estable (Foto 1). La estructura existente (Foto 2 y 3) se encuentra en mal estado y presenta elementos sueltos a punto de caer (Foto 4), los muros existentes están deteriorados sin presencia de puertas ni ventanas.

Foto 1. Fachada de la edificación totalmente sellada.

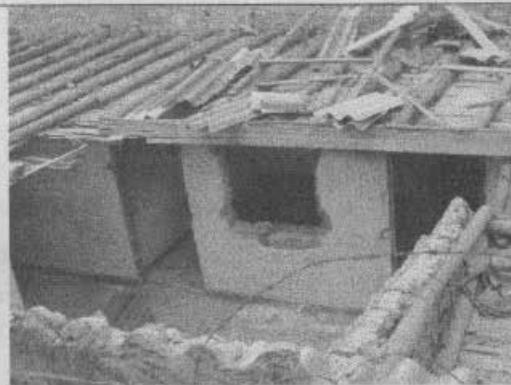
En el predio objeto del informe se encontró los restos de una estructura parcialmente demolida (Foto 2) que consiste en muros de mampostería de ladrillos de arcilla cocida sin elementos de confinamiento y la cubierta se encuentra en mal estado.

Foto 2. Estructura parcialmente demolida.

De acuerdo con lo anterior, se puede establecer que la edificación **AMENAZA RUINA** y en las condiciones encontradas no es habitable ya que presenta un sistema estructural deficiente y no puede ser recuperado, por lo tanto se recomienda a los propietarios o responsable del inmueble, ejecutar los trabajos de demolición de los muros existentes y retirar los escombros.

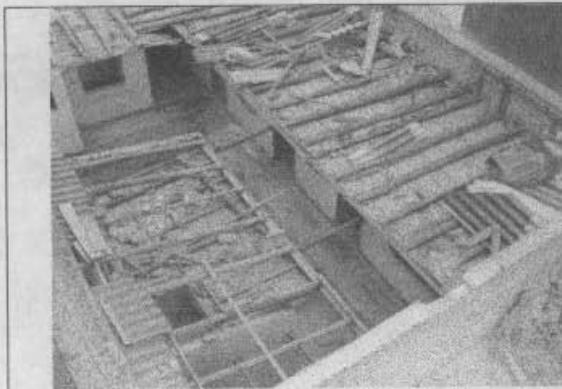
Foto 3. Cubierta en mal estado.

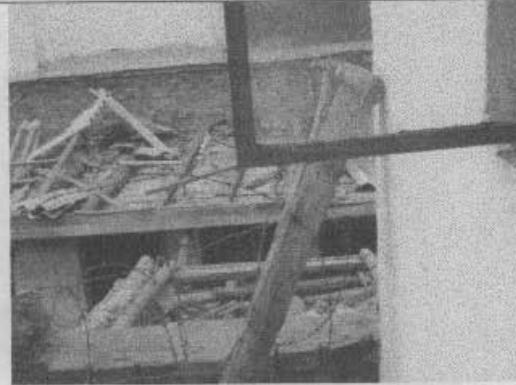
Foto 4. Elementos estructurales sueltos.
