## CONCEPTO DE AMENAZA RUINA N° CAR – 166

LOCALIDAD: (03) Santa Fe  
UPZ: (94) La Candelaria  
BARRIO: La Catedral  
DIRECCION: Avenida Jiménez No. 3-75 Int. 23-F  
FECHA DE VISITA: Diciembre 12 de 2004  
SOLICITANTE: Inspección 3ª "D" Distrital de Policía  
POBLACION BENEFICIADA: 1 Persona (1 Familia)  
AREA: 400m<sup>2</sup> (aproximadamente)

Este concepto corresponde a la visita de inspección para verificar el estado y condiciones de los muros de cerramiento del predio ubicado en la Avenida Jiménez No. 3-75 Int. 23-F con el fin de establecer si amenazan ruina o no.

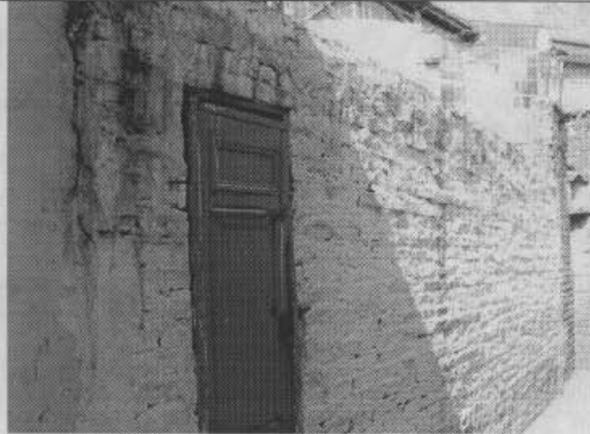
Los muros se encuentran en buen estado (Foto 1 y 2) y no presentan fallas estructurales ni asentamientos evidentes. El muro divisorio del costado Oriental, por el interior del predio tiene 1.50m de altura, pero por el predio vecino, el muro alcanza una altura de 5.00m y su construcción es irregular (Foto 3 y 4)

Foto 1. Fachada del predio.

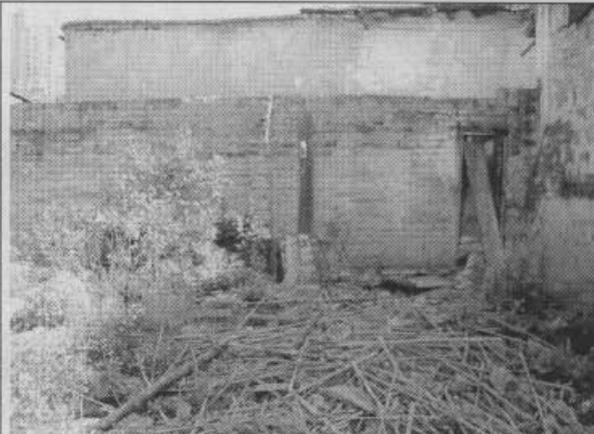
Foto 2. Muro de fachada vista interior.

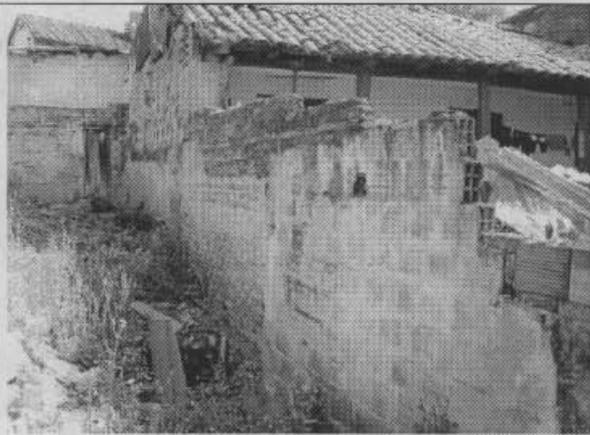
Foto 3. Muro divisorio costado Oriental

De acuerdo con lo anterior, se puede establecer que el muro de cerramiento de la edificación **NO AMENAZA RUINA**, pero teniendo en cuenta la esbeltez del muro Oriental y considerando que adicionalmente hace las veces de muro de contención, se recomienda a los propietarios o responsables del predio hacer los trabajos de mantenimiento y construcción de elementos de confinamiento para el muro.

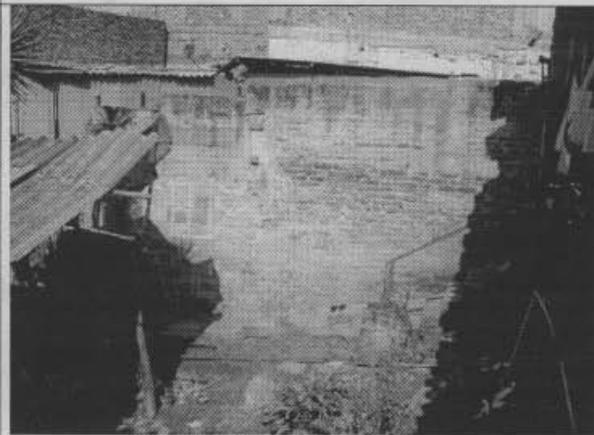
Foto 4. Muro divisorio costado Oriental.
