CONCEPTO DE AMENAZA RUINA N° CAR - 170

LOCALIDAD:	(03) Santa Fe
UPZ:	(91) Sagrado Corazón
BARRIO:	La Merced.
DIRECCION:	Diagonal 34 # 5-53
FECHA DE VISITA:	Diciembre 11 de 2004
SOLICITANTE:	Asesoría de Obras y Urbanismo de la Alcaldía Local
POBLACION BENEFICIADA:	4 Personas (1 Familia)
AREA:	272m ² (aproximadamente)

Este concepto corresponde a la visita de inspección para verificar el estado y condiciones del inmueble ubicado en la Diagonal 34 # 5-53, con el fin de establecer si amenaza ruina o no.

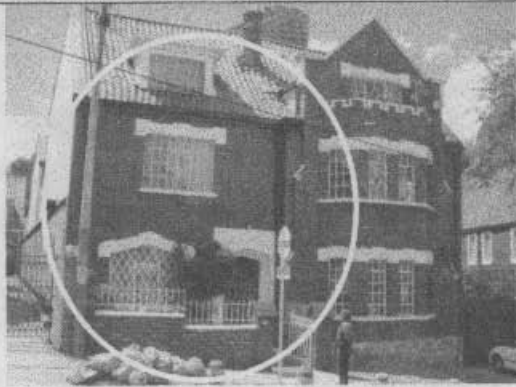
El inmueble objeto del concepto corresponde a una edificación de más de 40 años de construcción (Foto 1), realizada en un lote de 9.0m de frente por 32.0m de fondo, con tres pisos de altura y un área total de construcción de aproximadamente 272m². La estructura principal de la edificación consiste en muros de carga sin elementos de confinamiento, construidos en mampostería de ladrillo de arcilla cocida. El sistema de entepiso es en madera y la estructura de cubierta consiste en un entramado de vigas de madera y esterillas de guadua con una capa de mortero para apoyar las tejas de barro.

Foto 1. Fachada de la edificación.

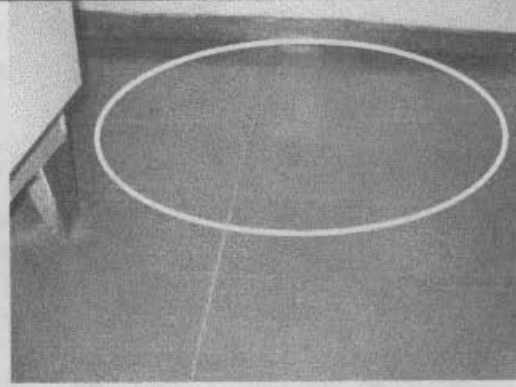
El estado general de la estructura de la casa es aceptable pero el muro divisorio con el predio vecino por el costado Occidental, el cual es de uso común para las dos estructuras y según la información suministrada por los residentes, ha venido presentado recientemente los asentamientos que se evidencian en el piso de la cocina (Foto 2). El muro se presenta figurado en algunos lugares (Foto 3) pero debido a que se encuentra cubierto con papel tapiz, no fue posible establecer su grado de fisuración. Los movimientos del muro han generado dilataciones en escalera de acceso al segundo piso (Foto 4) y dilataciones en los marcos de puertas interiores (Foto 5), así como también descuadres en la puerta principal de la casa (Foto 6). En el tercer piso de la edificación se presentan grietas y desprendimiento del pañete en algunos sectores (Fotos 7 y 8).

Foto 2. Asentamiento del Muro divisorio y común del la edificación con el predio siguiente al Occidente.

- Debido a que los asentamientos del muro Occidental de la edificación son progresivos, estos pueden comprometer con el tiempo la estabilidad de la misma, por esto se recomienda la ejecución inmediata de las obras necesarias para detener los asentamientos del muro y se realicen las reparaciones correspondientes en los daños que presenta la estructura actualmente.

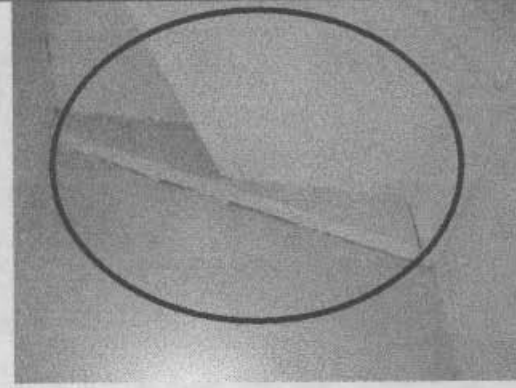
Foto 4. Dilatación de la escalera con el muro Occidental de la edificación.

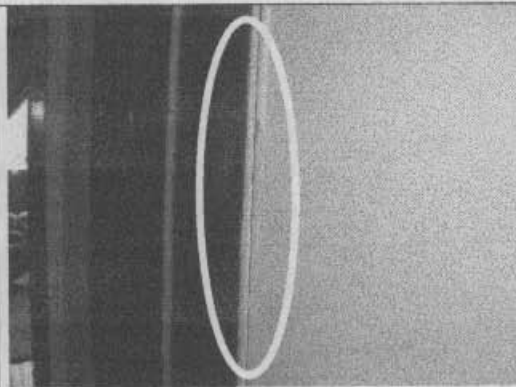
Foto 5. Dilataciones en marcos de las puertas.

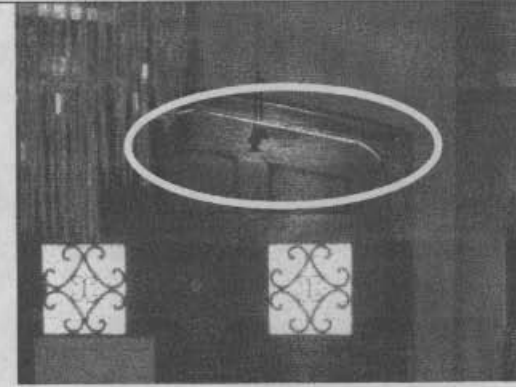
Foto 6. Desajustes en la puerta principal.
