### CONCEPTO DE AMENAZA RUINA Nº CAR - 173

LOCALIDAD:	(12) Barrios Unidos
UPZ:	(22) Doce de Octubre
BARRIO:	Doce de Octubre
DIRECCION:	Carrera 42 No. 71A - 12
FECHA DE VISITA:	Diciembre 11 de 2004
SOLICITANTE:	Inspección 12 C Distrital de Policía
POBLACION BENEFICIADA:	Dos (6) Personas – Una (1) Familia
AREA:	192 m <sup>2</sup> (aproximadamente)

Este concepto corresponde a la visita de inspección para verificar el estado y condiciones del inmueble ubicado en la Carrera 42 No. 71A - 12, con el fin de establecer si amenaza ruina o no.

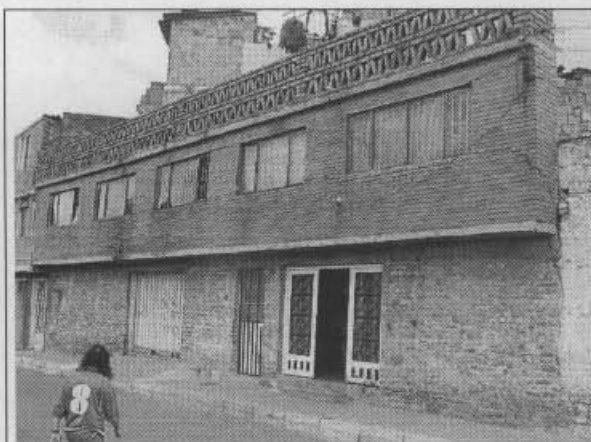
En fachada de la edificación, los vidrios están rotos, representando riesgo para los transeúntes, ver fotografías 1 y 2.

Foto 1. Fachada de la Edificación en las condiciones presentes al momento de la visita.

- Retirar y reparar los elementos no estructurales, como vidrios y acabados que ofrezcan peligro de caída.

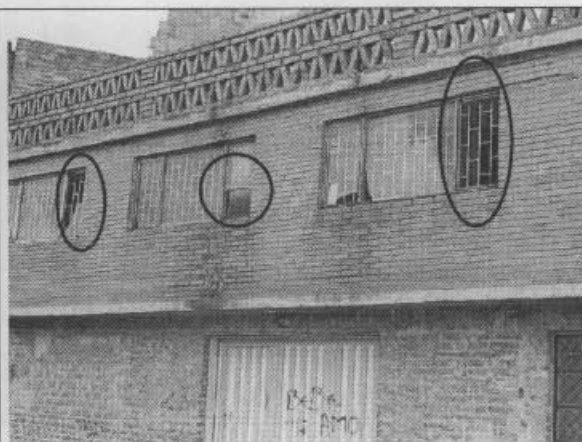
Foto 2. Caida de vidrios en fachada.

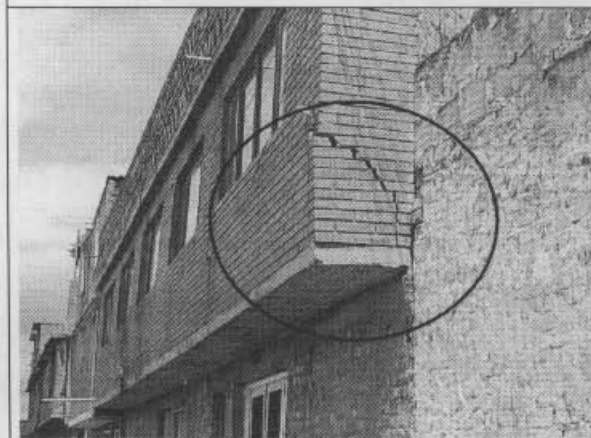
En la visita realizada se detectó un daño severo, caracterizado por grietas e inclinación del muro de fachada, sector voladizo, además se observó un desnivel marcado en la placa de entepiso, ubicado en el costado occidental del inmueble, como se ve en las fotografías 3 a 6. En general el interior del inmueble no tiene afectaciones apreciables que evidencien mal comportamiento estructural, únicamente hay desprendimiento de acabados en algunos sectores, ver fotografía 7. En la estructura de cubierta no se detecto daño alguno.

Foto 3. Daño severo en el muro ubicado en el segundo piso del voladizo de fachada.

- La edificación debe ser sometida a una intervención con el objeto de reparar y reforzar el sector de voladizo ubicado en el costado occidental del inmueble, afectado por agrietamientos y fisuras, es necesario demoler y construir nuevamente el muro de fachada a nivel de segundo piso y amarrarlo adecuadamente a la estructura. Hasta tanto no se realicen las reparaciones y se retiren los fragmentos de muro sueltos, se recomienda apuntalar inmediatamente este sector, para garantizar la seguridad de los peatones a nivel de calzada. Esta labor de reparación se debe adelantar inmediatamente bajo una supervisión técnica adecuada dadas las condiciones de riesgo actuales.

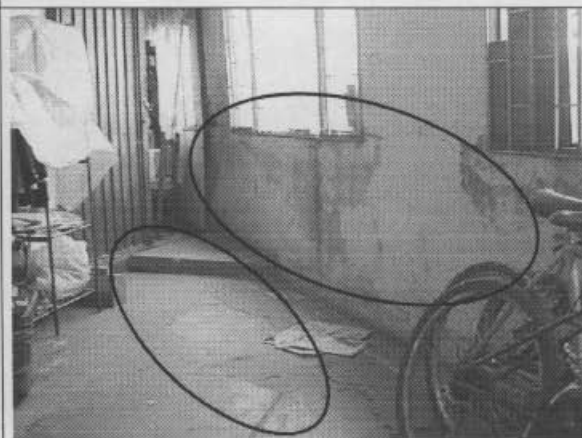
Foto 4. Vista interna de segundo piso, en el sector del voladizo agrietado.

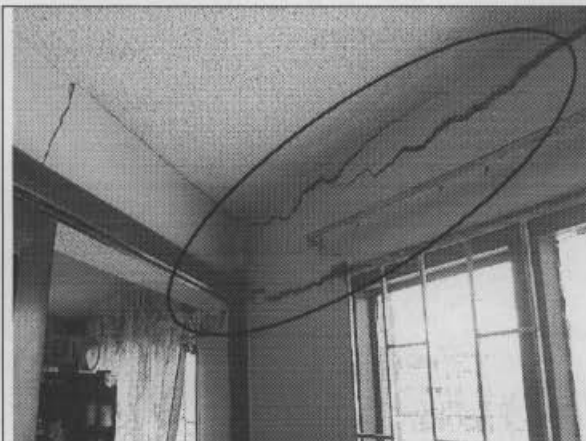
Foto 5. Continuidad de las grietas en el costado occidental del inmueble, sector voladizo.

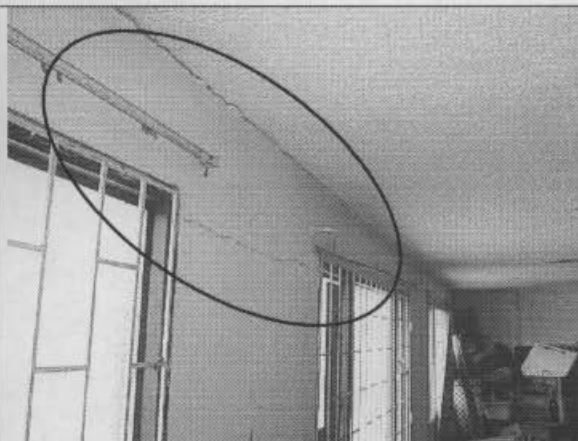
Foto 6. Vista interior del muro de fachada en el segundo piso.

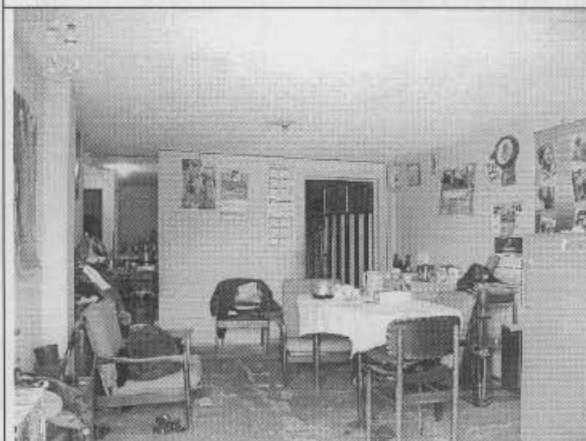
Foto 7. Vista interior del inmueble, sin daños estructurales que evidencien mal comportamiento.
