<p>ALCALDÍA MAYOR DE BOGOTÁ D.C. AMBIENTE Instituto Distrital de Gestión de Riesgos y Cambio Climático</p>	<h2>CONCEPTO TÉCNICO DE AMENAZA RUINA</h2>	Código:	GPR-FT-06
		Versión:	05
		Fecha de actualización:	10/03/2016

1.1 CONCEPTO DE AMENAZA RUINA N° CAR:	3002
1.2 ÁREA:	Análisis de Riesgos y Efectos Cambio Climático
1.3 AREA FUNCIONAL:	Conceptos Técnicos para Proyectos Públicos
1.4 REFERENCIA CRUZADA RADICADO IDIGER:	2018ER22563
1.5 RESPUESTA OFICIAL No.	R0-106202

2.1 SOLICITANTE:	ALCALDIA LOCAL DE LA CANDELARIA
2.2 LOCALIDAD:	(17) LA CANDELARIA
2.3 UPZ:	(94) LA CANDELARIA
2.4 BARRIO O SECTOR CATASTRAL:	LAS AGUAS
2.5 DIRECCIÓN:	CARRERA 2 No. 16 A – 38 (MURO DE CERRAMIENTO)
2.6 CHIP:	AAA0030HLDE Y OTROS
2.7 FECHA DE VISITA:	DICIEMBRE 20 DE 2018
2.8 POBLACIÓN BENEFICIADA:	1 Persona – 1 Familia
2.9 ÁREA (m ²):	300 m ² (Aproximadamente)

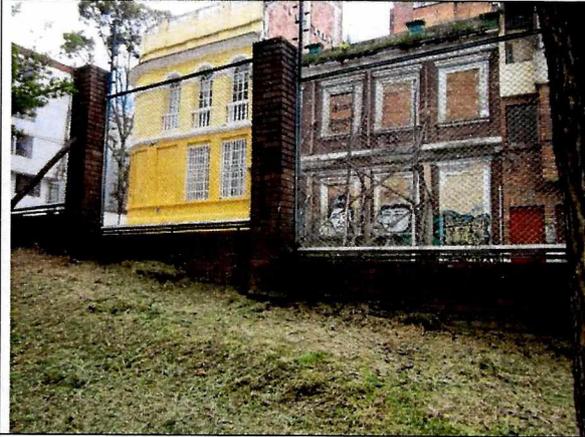
Foto 3. Muro de cerramiento en mampostería y malla.

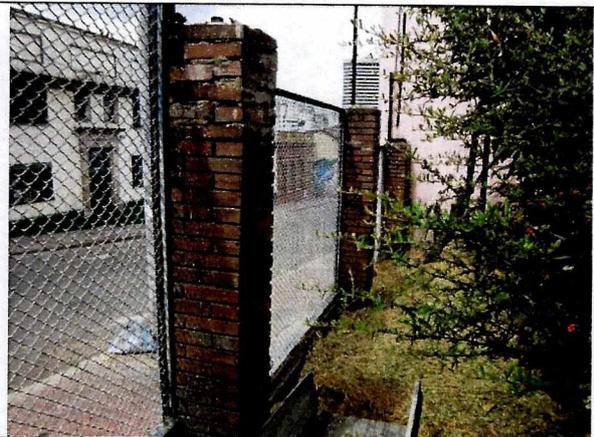
Foto 4. Extremo occidental del tramo sur de cerramiento.

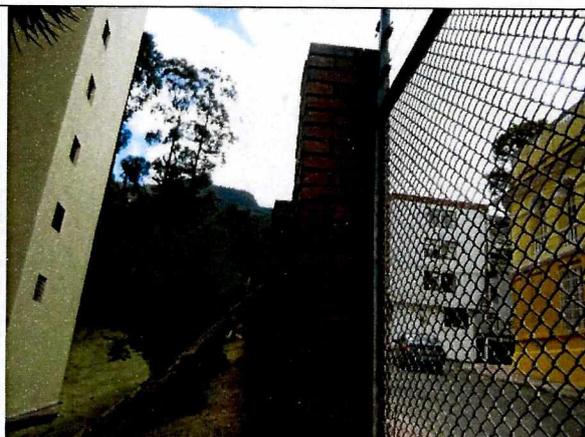
En general, el tramo de cerramiento del costado sur del predio, es decir sobre la Calle 12 F, presenta afectaciones como son deformaciones y tramos con evidente pérdida de verticalidad con sentido de caída hacia el interior predominantemente. En algunos de los módulos se detectan grietas horizontales y diagonales tanto en las mochetas de mampostería como en el zócalo. El suelo en cercanías del cerramiento presenta deformaciones y hundimientos, causando que algunos tramos de la cimentación del muro queden expuestos y sin suelo de soporte. Se han colocado postes de madera como apuntalamiento interno del cerramiento, también se ha colocado cinta de seguridad para formar una franja aislamiento. La clasificación global del daño para el cerramiento del costado sur es Fuerte y por lo tanto amenaza ruina.

Foto 5. Evidente pérdida de verticalidad del cerramiento.

- Realizar la reparación integral de todo el cerramiento del costado sur del predio garantizando su estabilidad, actividades que deben incluir reemplazar los tramos de cerramiento que presentan deformaciones, pérdida de verticalidad, agrietamientos y daño estructural. Para lo cual debe contar con las licencias y permisos respectivos

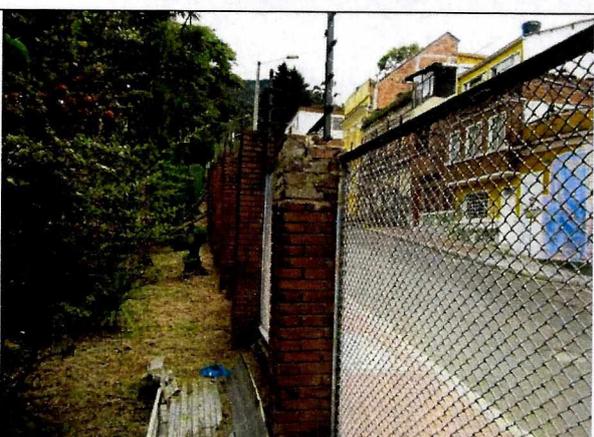
Foto 6. Tramos con pérdida de verticalidad, caída al interior.

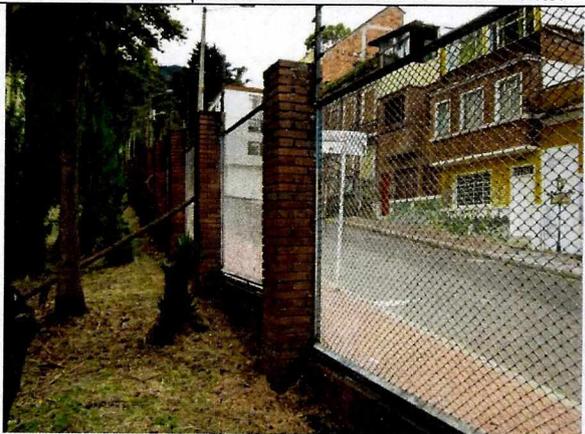
Foto 7. Sentido de caída hacia el interior.

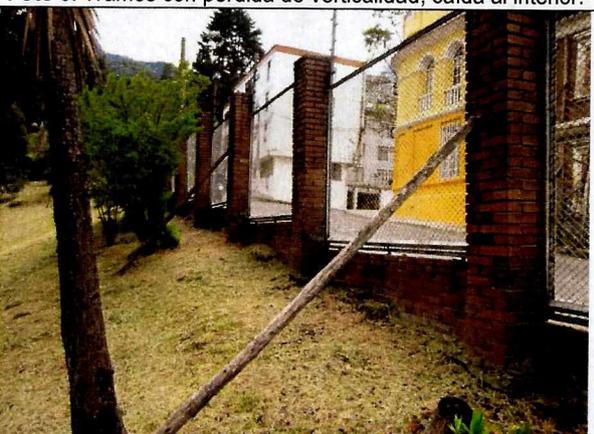
Foto 8. Apuntalamiento interno del cerramiento.

- Mantener y mejorar las medidas de aislamiento y seguridad en cercanías del cerramiento del costado sur que presenta pérdida de verticalidad y daños, manteniéndolas hasta que se realicen las actividades que garanticen la estabilidad del cerramiento del costado sur o se desarrolle su demolición

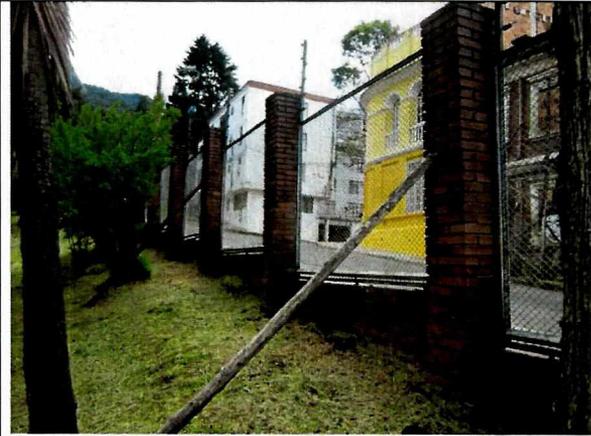
Foto 9. Postes o madera rolliza como apuntalamiento.

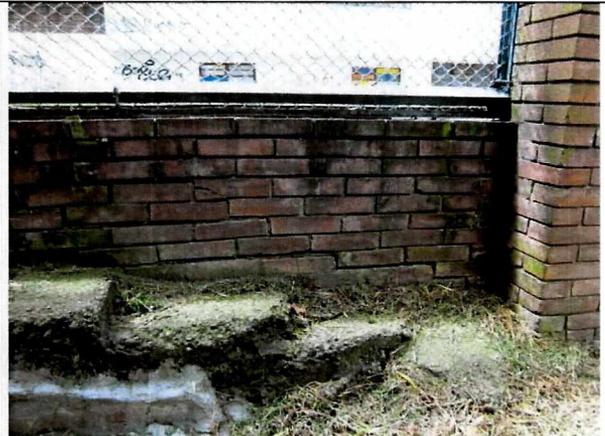
Foto 10. Fractura en el zócalo del cerramiento.

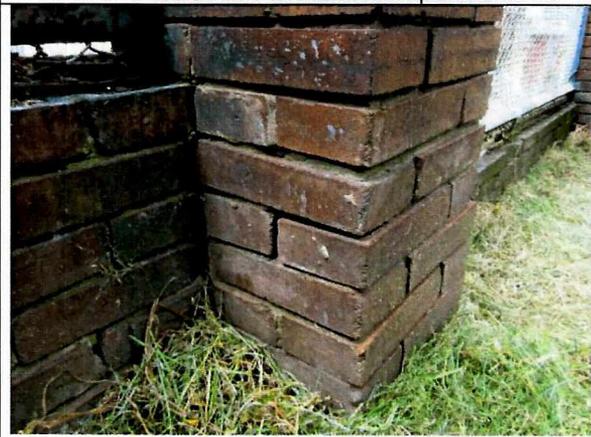
Foto 11. Agrietamiento en la base de la mocheta.

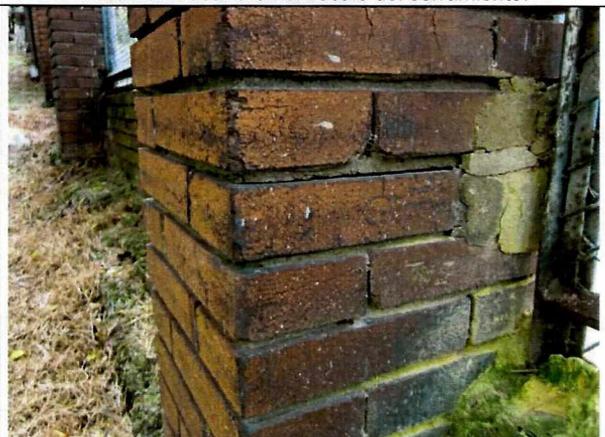
Foto 12. Grieta que sigue la pega entre ladrillos.

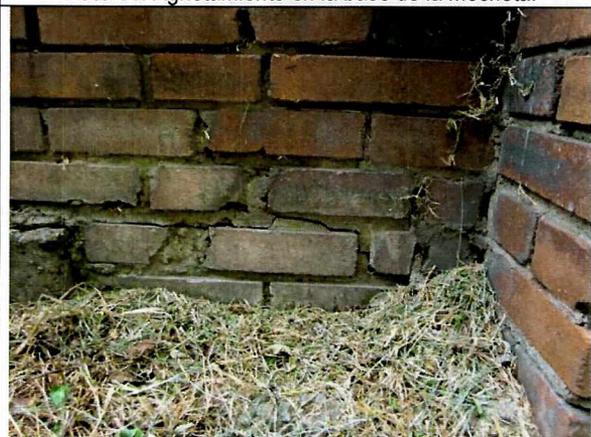
Foto 13. Agrietamiento en el zócalo del cerramiento.

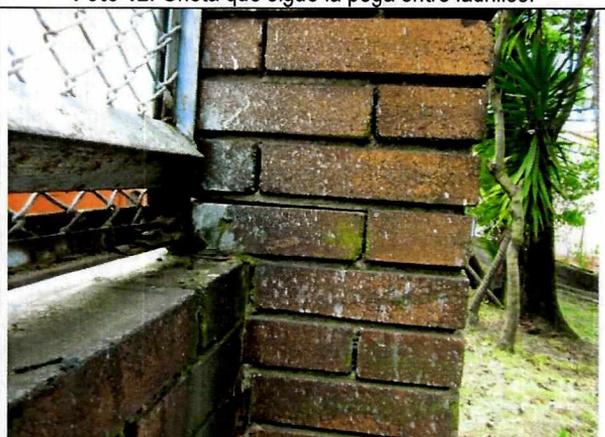
Foto 14. Grieta por separación de la mampostería.

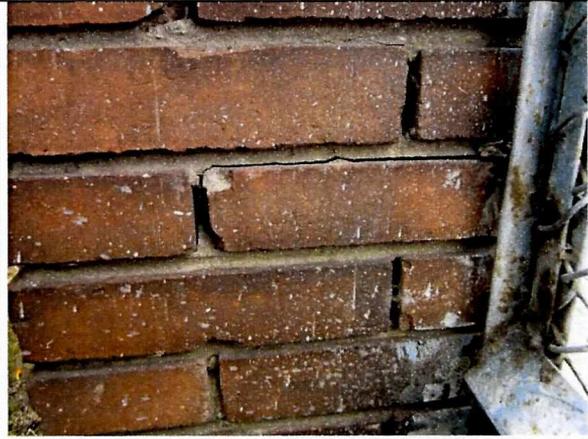
Foto 15. Agrietamiento en la pega de la mampostería.

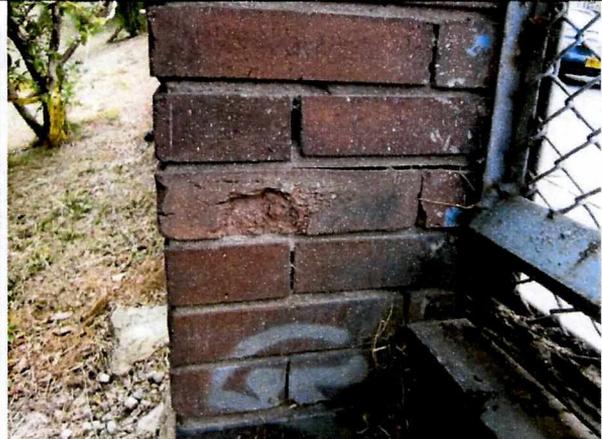
Foto 16. Grieta y daño de la mampostería.

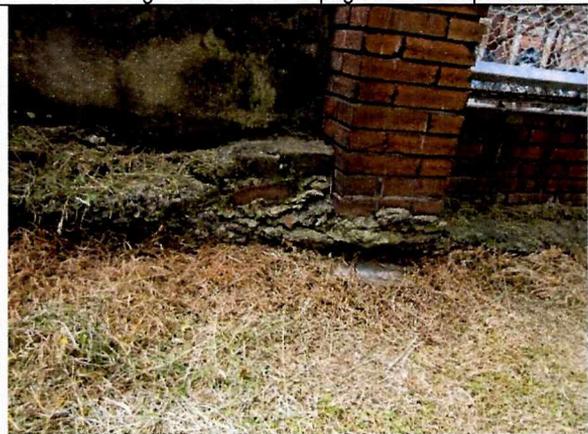
Foto 17. Pérdida del suelo de soporte del muro.

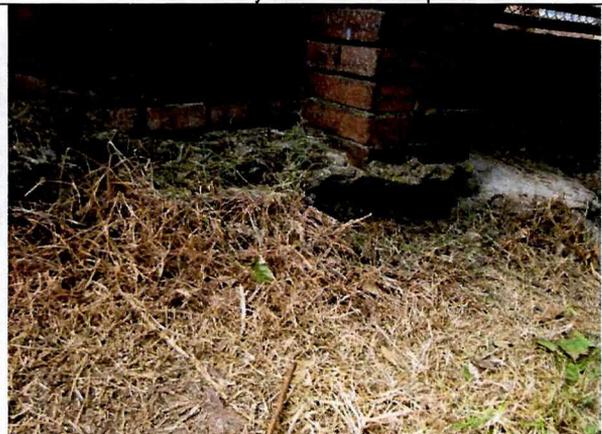
Foto 18. Cimentación expuesta pérdida de suelo de apoyo.
