| <p>ALCALDÍA MAYOR<br/>DE BOGOTÁ D.C.<br/>AMBIENTE<br/>Instituto Distrital de Gestión de Riesgos<br/>y Cambio Climático</p> | <b>CONCEPTO TÉCNICO DE<br/>AMENAZA RUINA</b> | Código: | <b>GPR-FT-06</b> |

| 1.1 CONCEPTO DE AMENAZA RUINA N° CAR: | 2989 |

| 2.5 DIRECCIÓN: | CARRERA 5 A No. 36 A SUR – 40 |

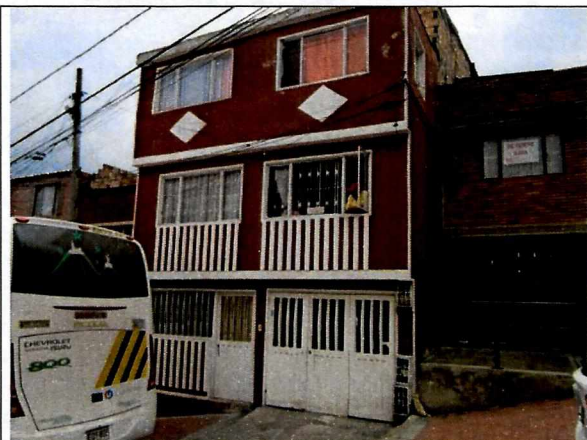
**Foto 1.** Fachada de la edificación objeto del concepto.

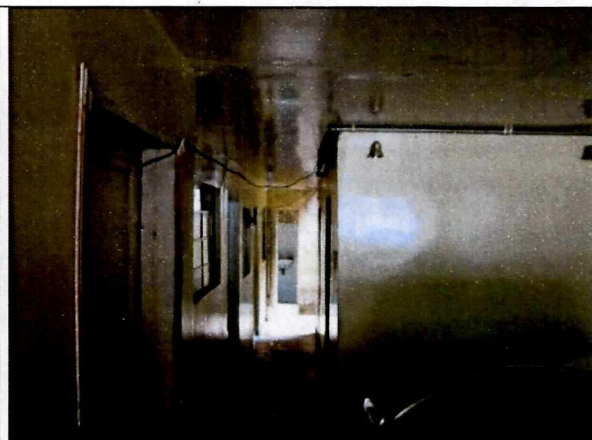
**Foto 2.** Vista interna del primer piso, sin daño visible.

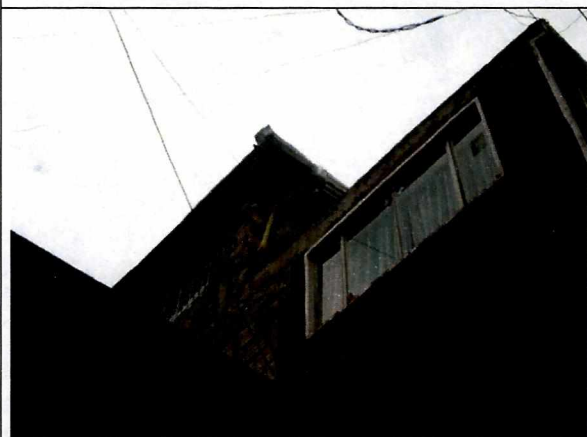
**Foto 3.** Vista externa del cuarto nivel o attillo, retrocedido.

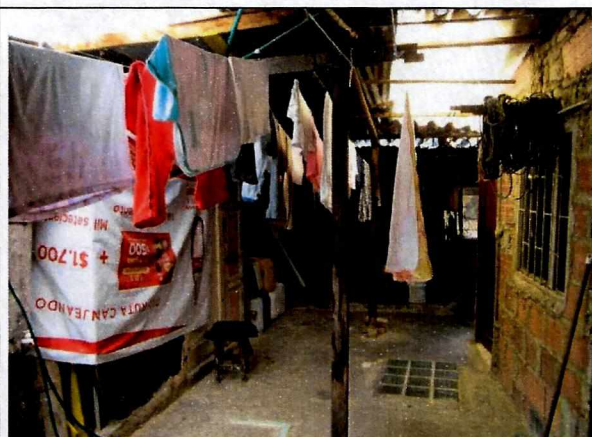
**Foto 4.** Vista general interna del cuarto nivel o attillo.

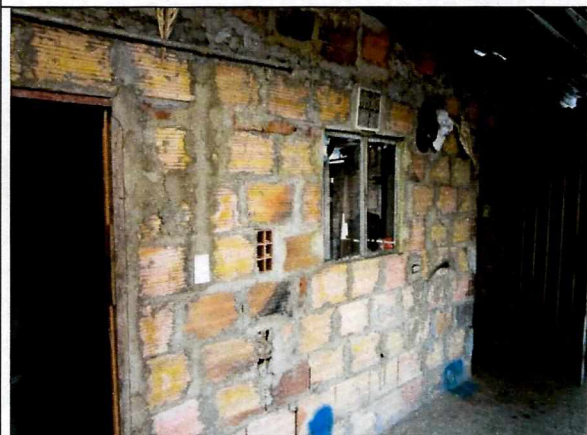
La edificación se encuentra en buenas condiciones estructurales, no se evidencian problemas de estabilidad general. Los muros presentan daño que va de ninguno a leve, no se detecta pérdida de verticalidad deformaciones, fisuras ni grietas. Los muros del cuarto nivel o altillo presentan daño leve, se observa que no están terminados, no tienen acabados y faltan algunos bloques por poner. Los entresijos en concreto no presentan daños estructurales, solamente se evidencian algunas fisuras en la superficie de la cara superior del entresijo del nivel de altillo. Las escaleras presentan buen estado con daño estructural leve. La cubierta liviana no presenta daños, no se detectan indicios de fallas funcionales. La placa de contrapiso presenta buen estado no se observan grietas ni hundimientos. La clasificación global del daño para esta edificación es Leve y por lo tanto no amenaza ruina.

**Foto 5.** Muros del cuarto nivel sin acabados, sin daño visible.

- Continuar con las labores de construcción de los muros del cuarto nivel o altillo hasta concluir satisfactoriamente, para lo cual se debe contar con las respectivas licencias y permisos y ejecutar las obras tal y como sean autorizadas. Esta labor debe ser ejecutada por personal profesional y técnico idóneo, observando la aplicación de los protocolos y medidas de seguridad que garanticen la integridad física de los ejecutores de la construcción al igual que la de los vecinos y transeúntes
- Realizar labores de mantenimiento general, periódicamente, a todos los elementos que conforman la edificación, para prevenir y contrarrestar el deterioro y evitar posibles colapsos parciales de elementos estructurales y no estructurales

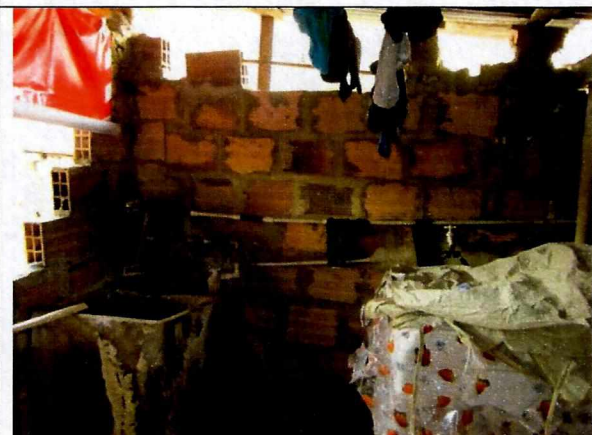
**Foto 6.** Muros del cuarto nivel aun sin terminar.

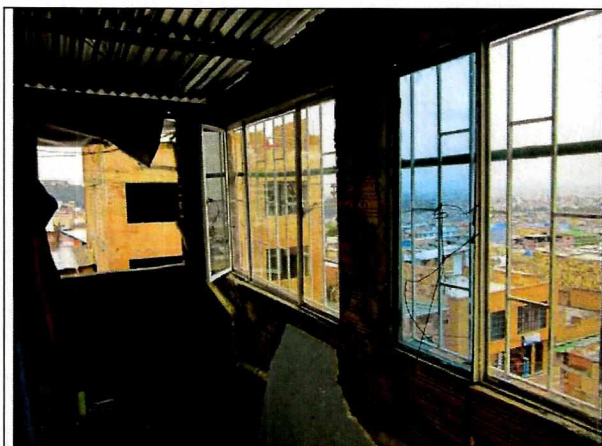
**Foto 7.** Muro del costado norte, sin evidencia de daño.

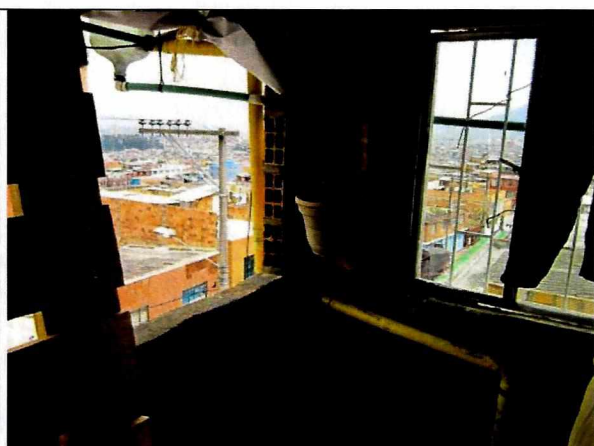
**Foto 8.** Muro con confinamiento parcial.

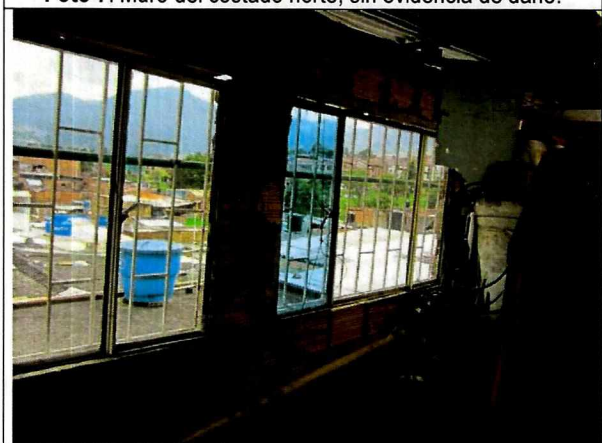
**Foto 9.** Marcos de ventanas, dintel y continuación del muro.

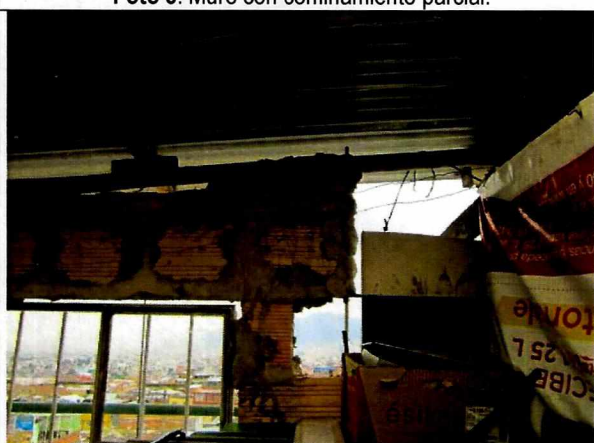
**Foto 10.** Falta colocar algunos bloques en el muro.

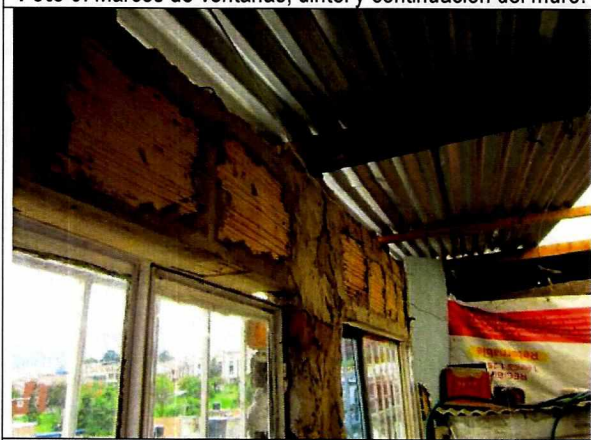
**Foto 11.** Dintel sin evidencia de daño estructural.

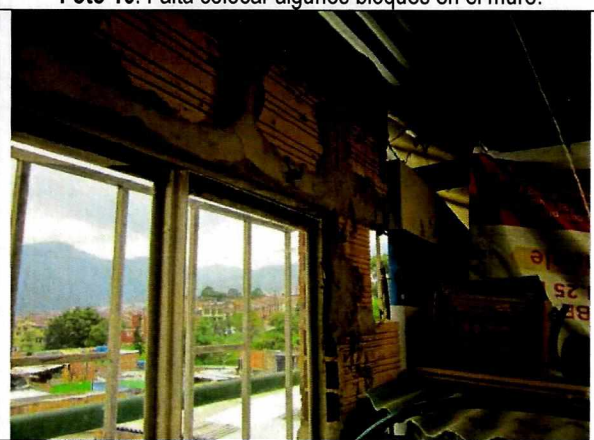
**Foto 12.** Muro en proceso de construcción.

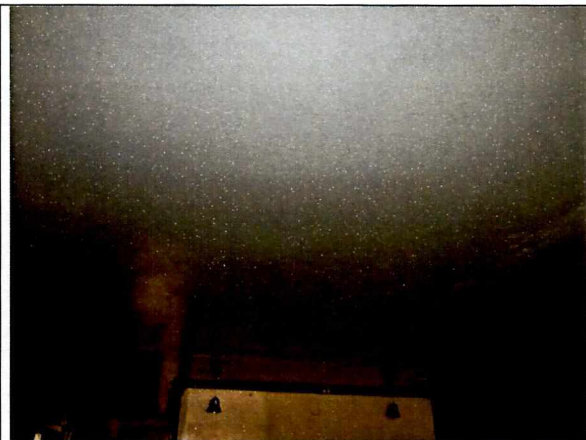
**Foto 13.** Entrepiso de segundo nivel, sin daño visible.

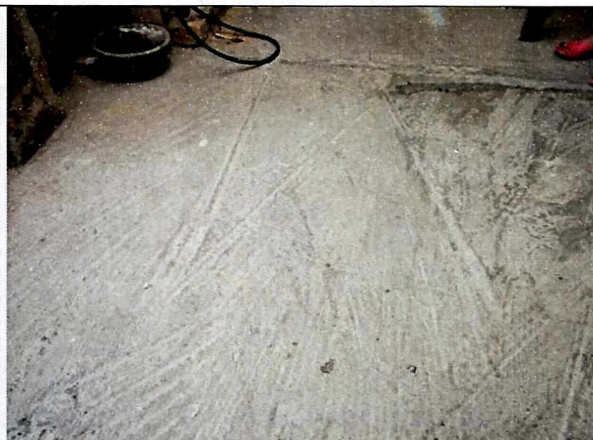
**Foto 14.** Cara superior de placa de altillo sin daño.

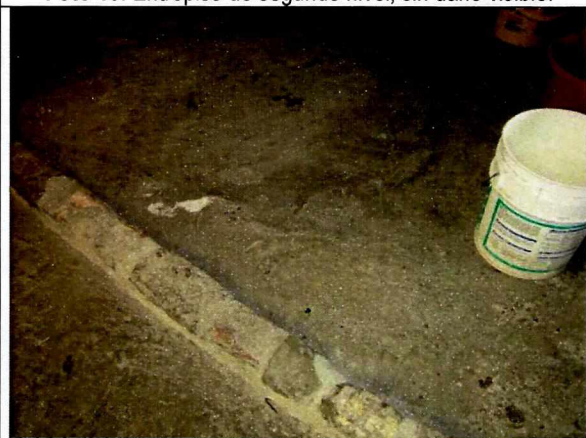
| Elementos estructura soporte | | Indicar % del elemento para cada nivel de Daño | | | | | Comentarios |
|---|---|---|---|---|---|---|---|
| Otros elementos | Entrepiso en Concreto | 80 | 20 | 0 | 0 | 0 | Un nivel de daño clasificado como Leve (L) en este elemento corresponde a Fisuración perceptible a simple vista sobre la superficie del concreto. |

**Foto 15.** Algunas fisuras en el entrepiso del cuarto nivel.

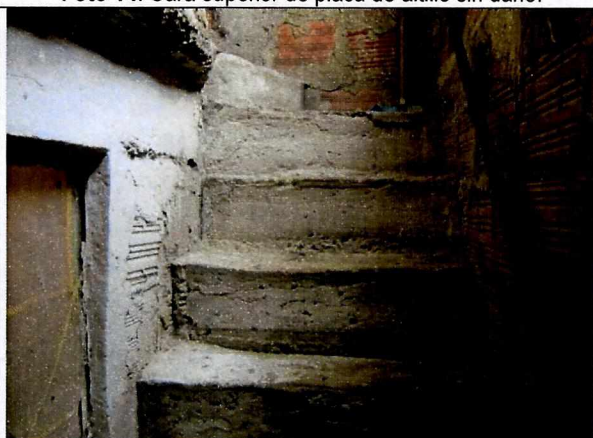
**Foto 16.** Escaleras en buenas condiciones, sin acabados.

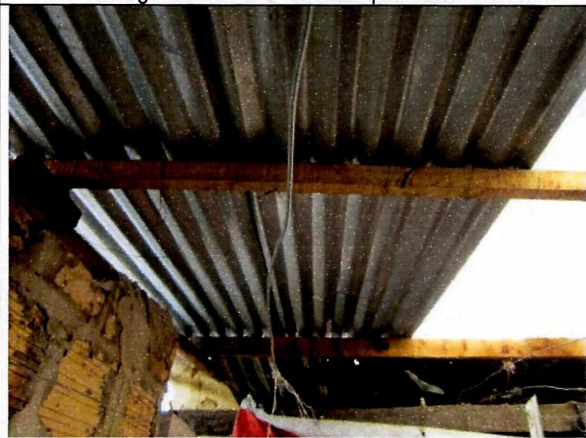
**Foto 17.** Cubierta liviana sin evidencia de fallas funcionales.

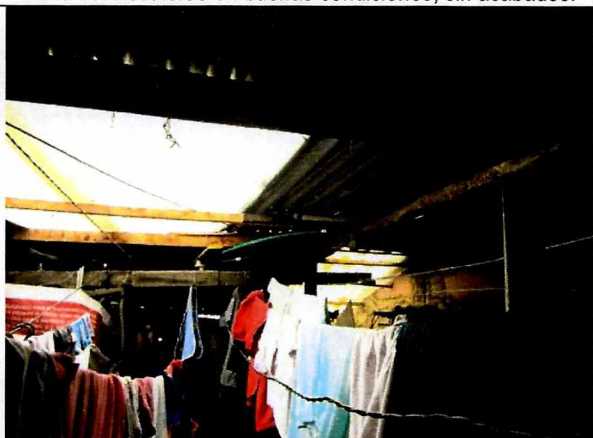
| Elementos estructura soporte | | Indicar % del elemento para cada nivel de Daño | | | | | Comentarios |
|---|---|---|---|---|---|---|---|
| Cubierta | | | P | | | | Un nivel de daño clasificado como Leve (L) en este elemento corresponde a Deformación casi imperceptible. |

**Foto 18.** Leves deformaciones de estructura de cubierta.
