**CONCEPTO TECNICO No. 167****FECHA SOLICITUD:****FECHA EMISION:** Marzo 6 de 1996**ENTIDAD SOLICITANTE:** JAC**BARRIO:** VILLA TERESITA (Rectificación Concepto Técnico No. 167)**LOCALIDAD:** Engativá**UBICACION** Cra 116 A # 69 - 17**REF OPES:**

**CONCEPTO TECNICO No. 167**

BARRIO: Villa Teresita

## CONCEPTO TECNICO OPES

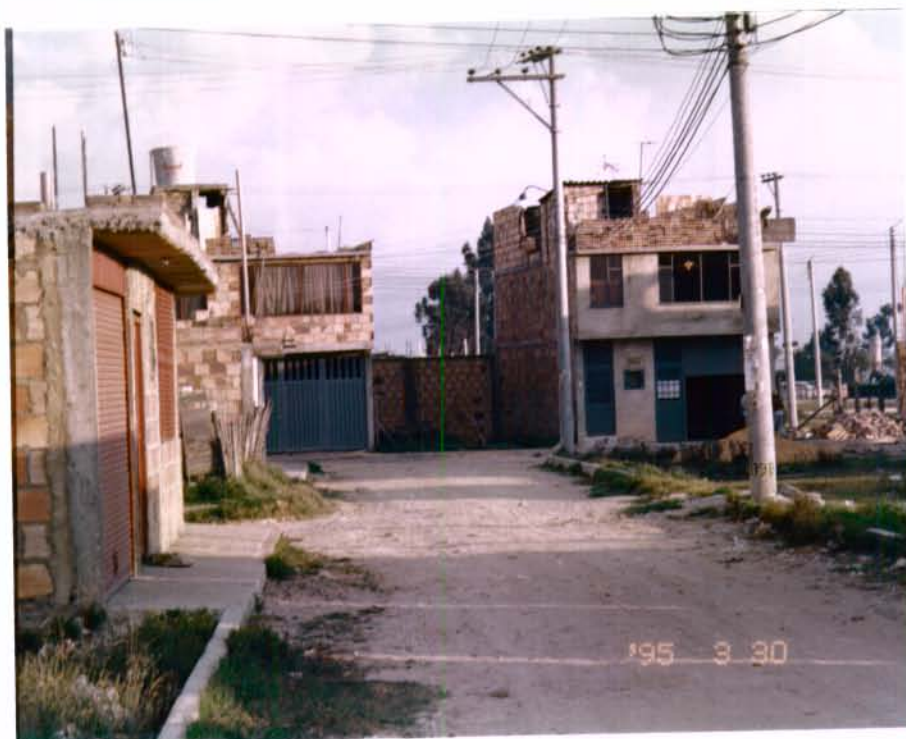
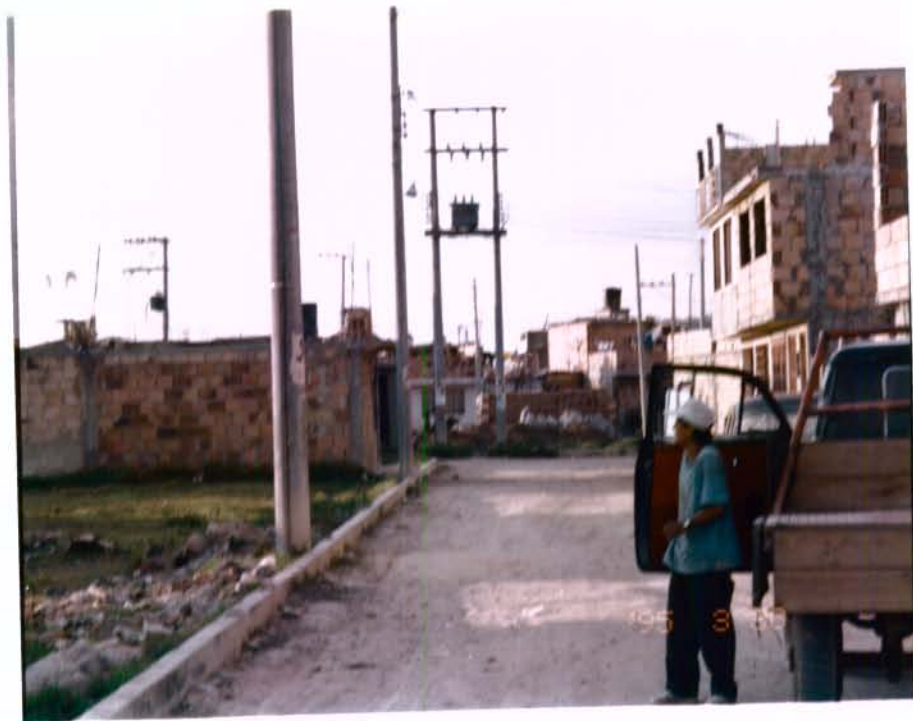
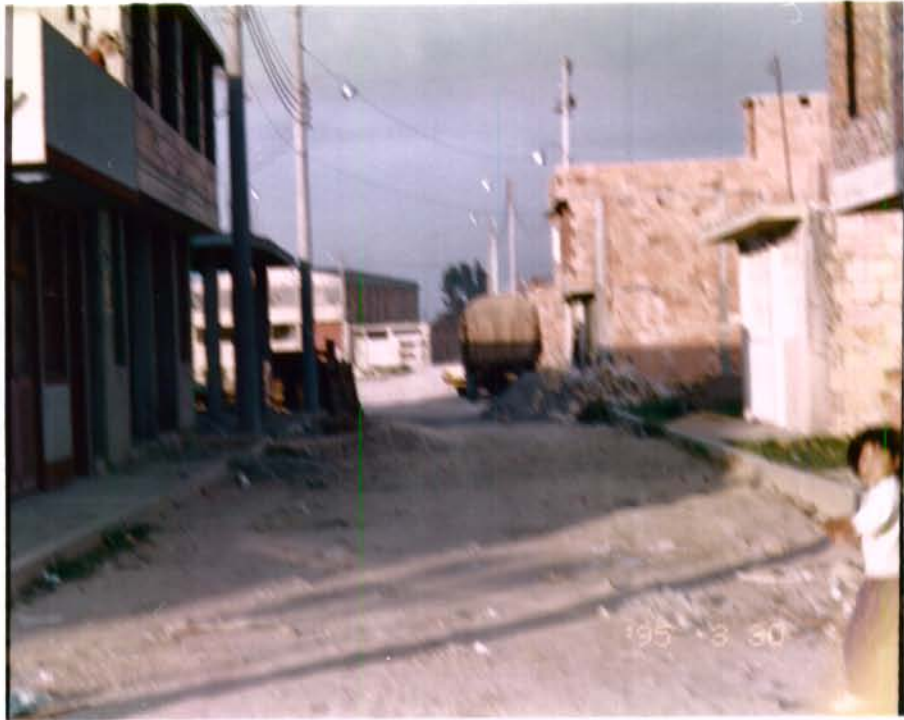
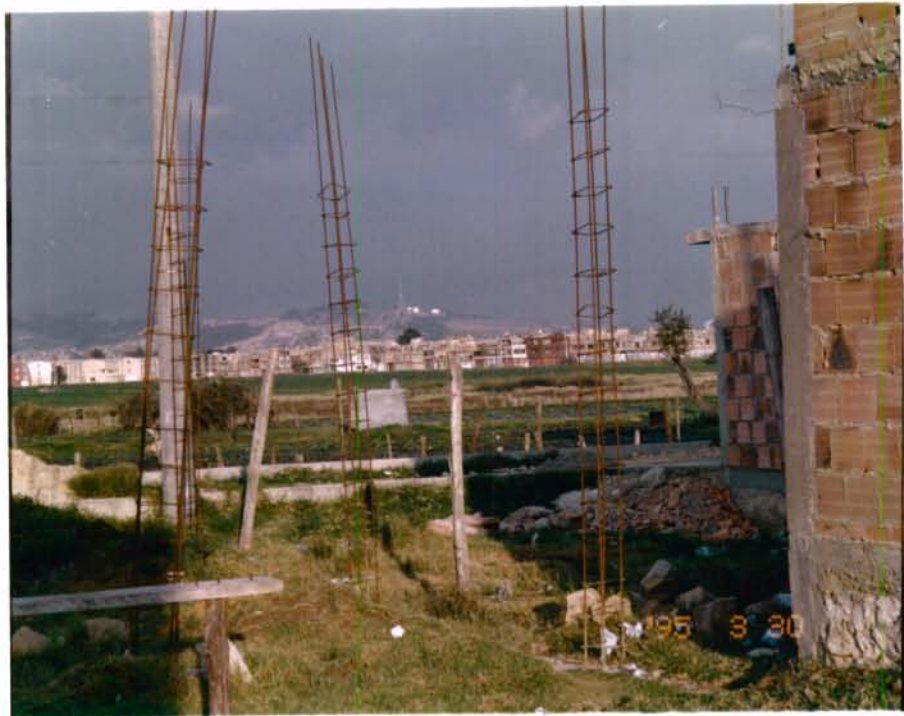
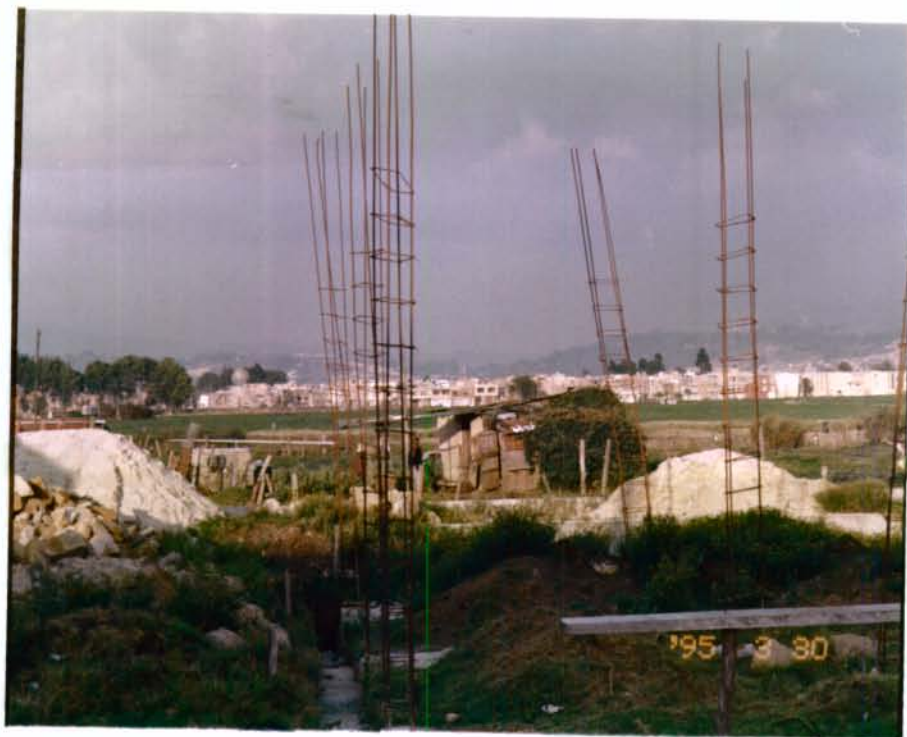
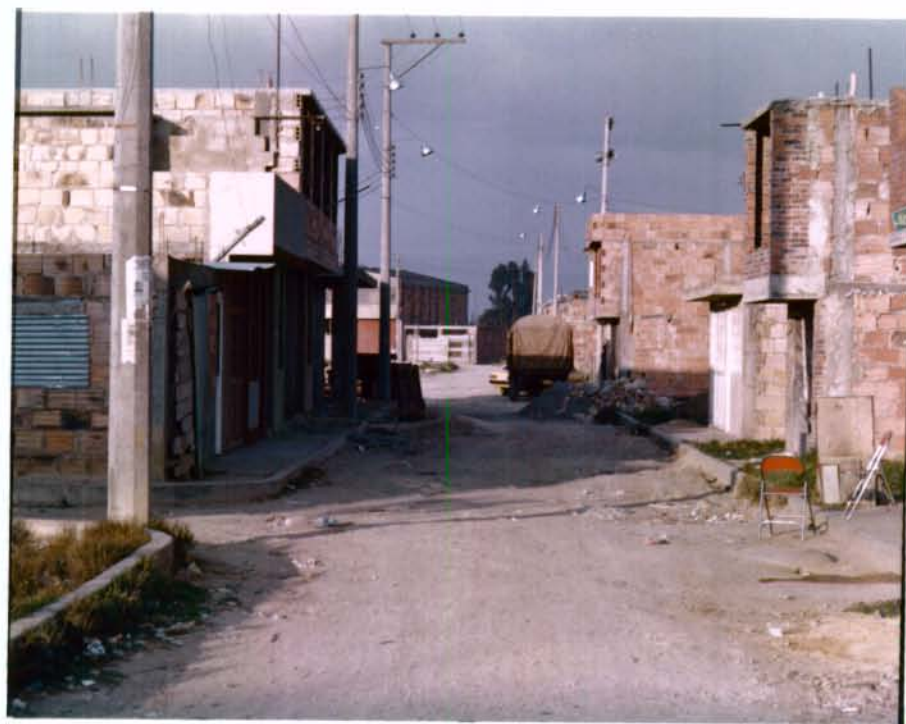
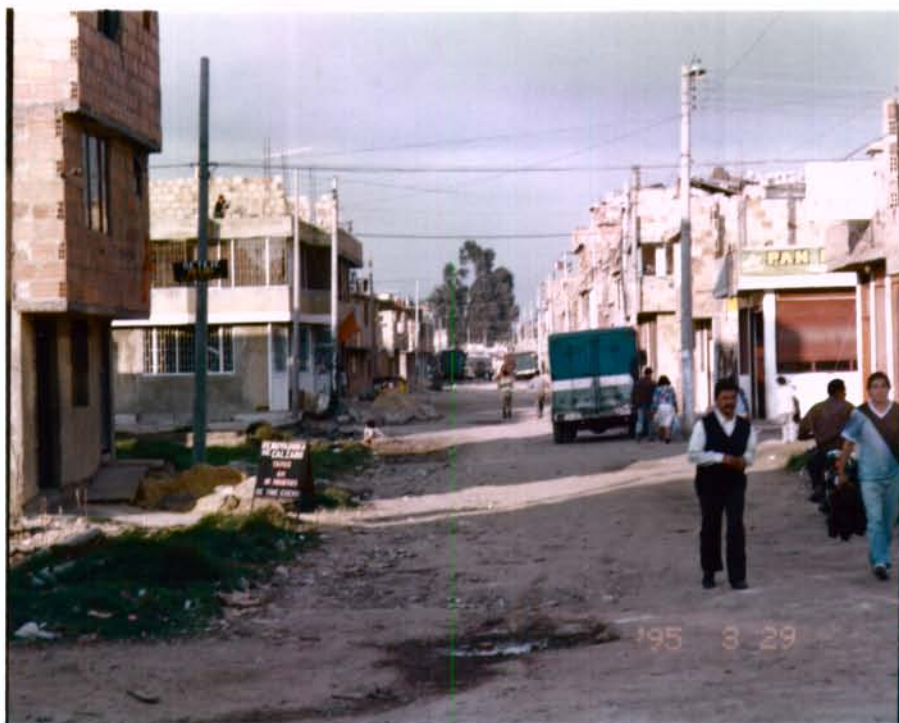
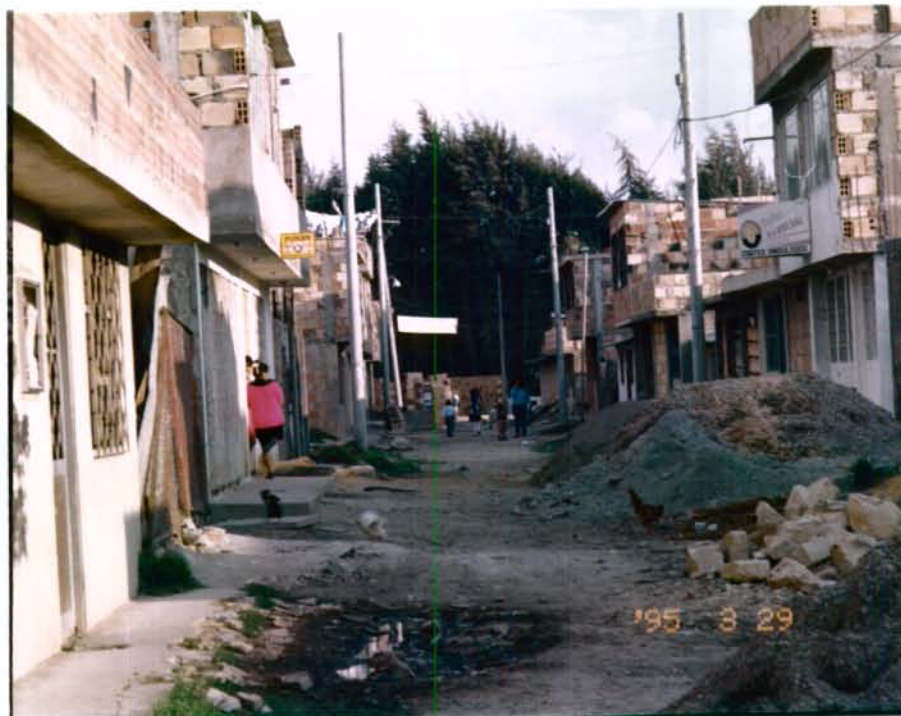
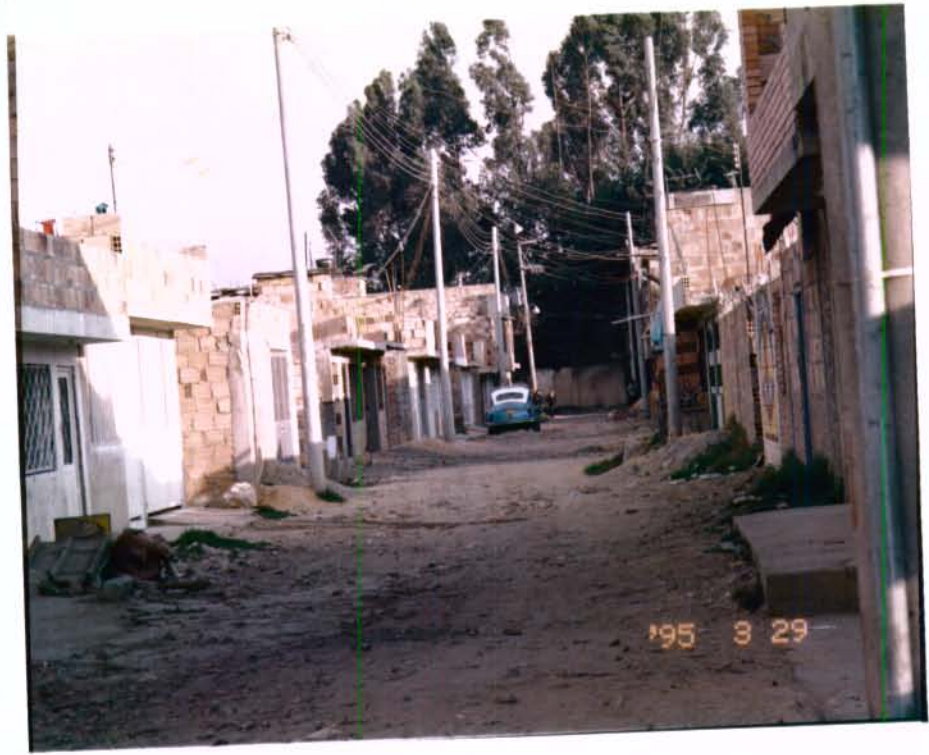
ZONA PLANA, EN LA PARTE DEL NORTE SE OBSERVA UNA PEQUEÑA AFECTACION PARA UNOS POCOS JOTES POR EL HUMEDAL DEL TABOQUE. LA RED VIAL SIN PAVIMENTAR ESTA EL BARRIO EN PROCESO DE FORMACION MUCHO JOTE DESOCUPADO EXISTEN BUENAS CONSTRUCCIONES NO HAY RED DE AGUAS HUNDIAS EXISTE AGUAS NEGRAS EL AGUA POR MANGUERA, HAY LUZ, TELEFONO PUBLICO.  
 Ver FOTOGRAFIAS.
