**CONCEPTO TECNICO No. 171****FECHA SOLICITUD: Enero 4 de 1995.****FECHA DE EMISION: Febrero 27 de 1995.****ENTIDAD SOLICITANTE: E.E.E.B.****BARRIO: San Basilio****LOCALIDAD: Engativá****UBICACION: Calle 69B No. 105B-53****REF. OPES: 0835****CONTENIDO****TIPO DE RIESGO:**

### CONCEPTO TECNICO OPES

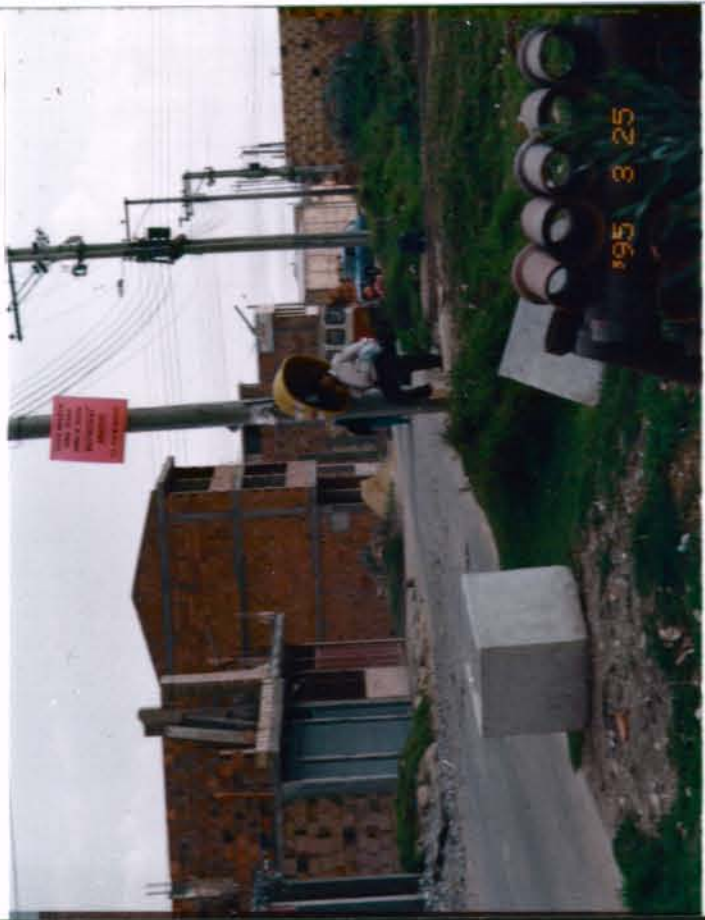
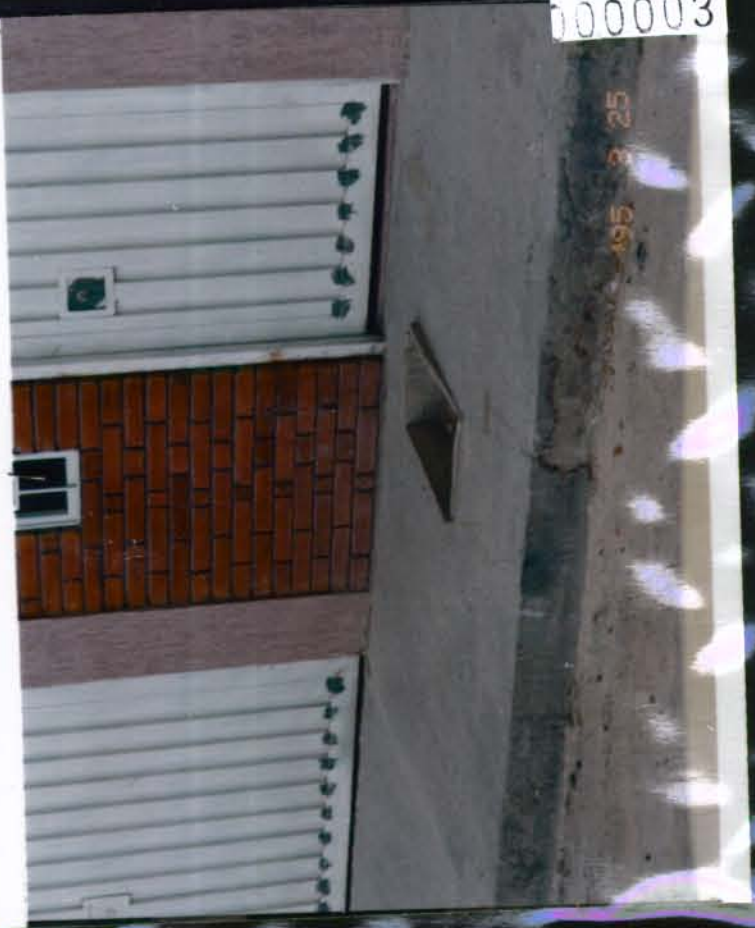
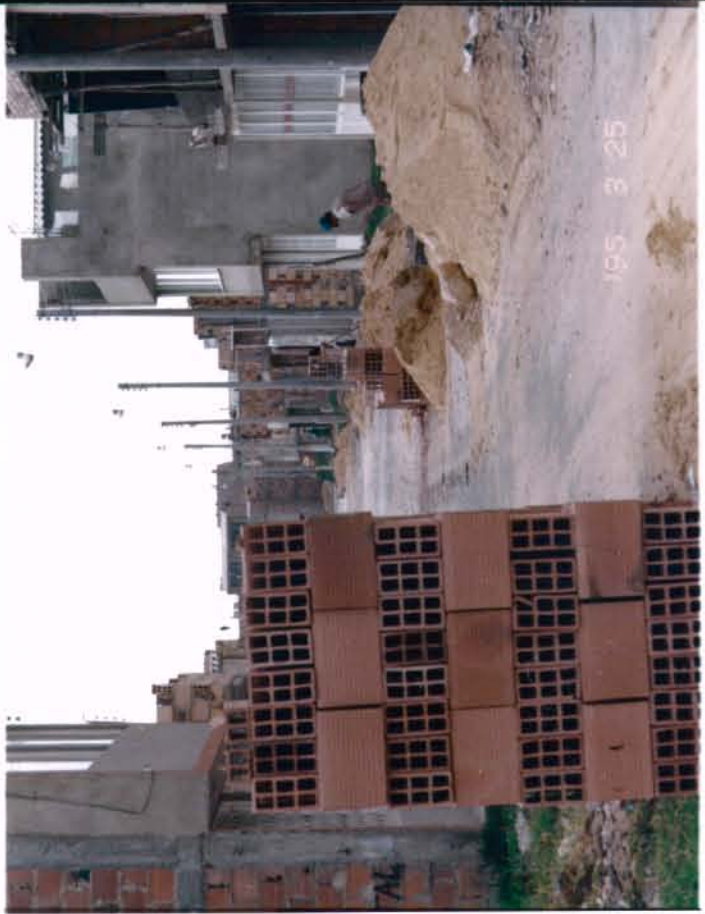
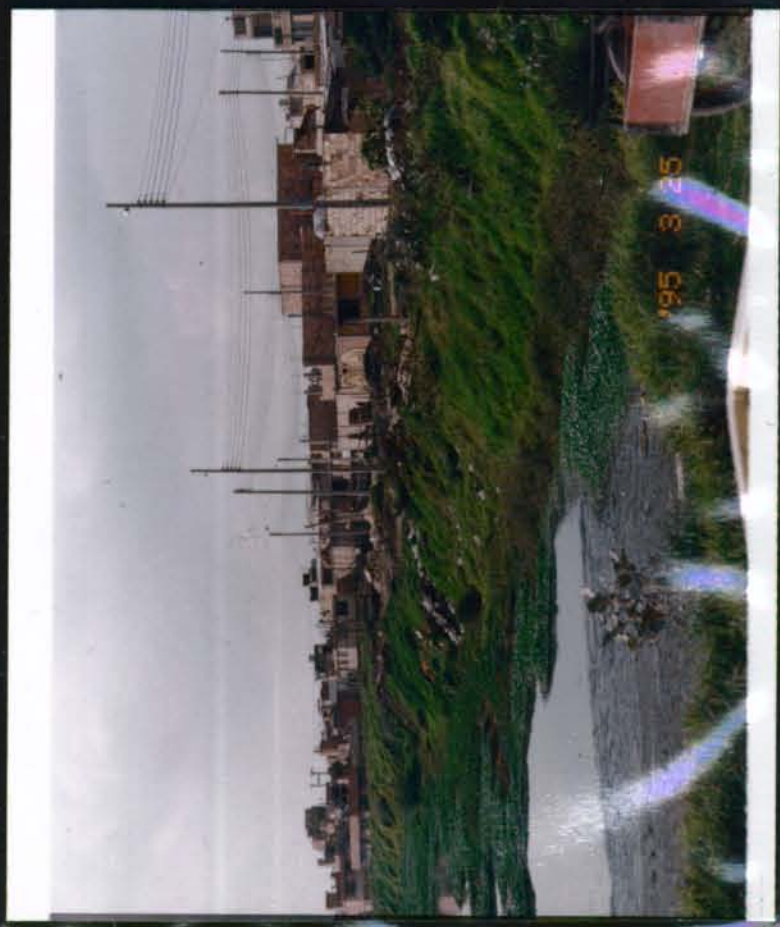
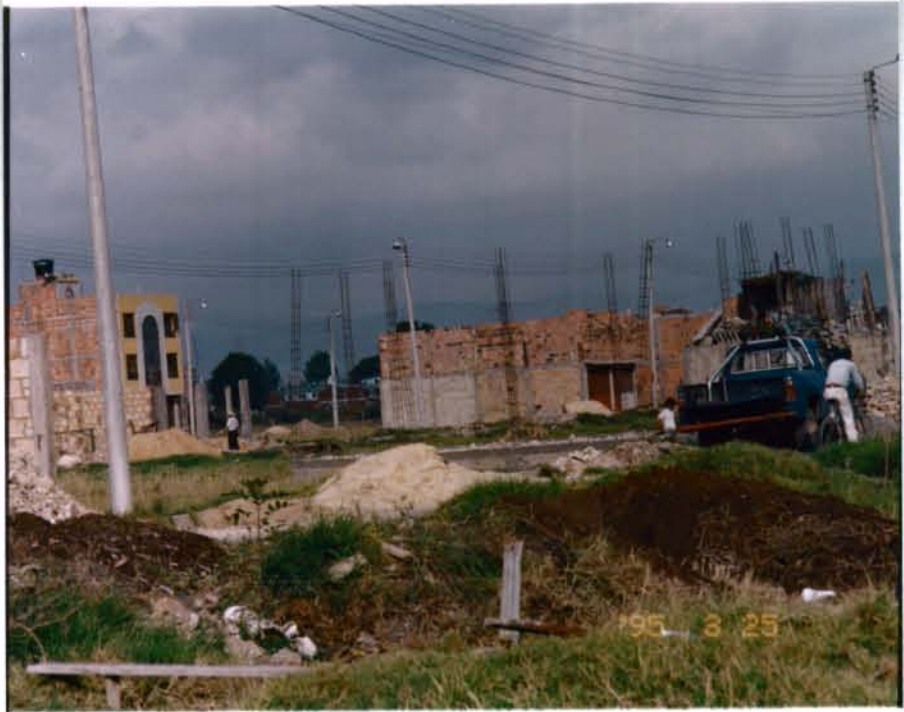
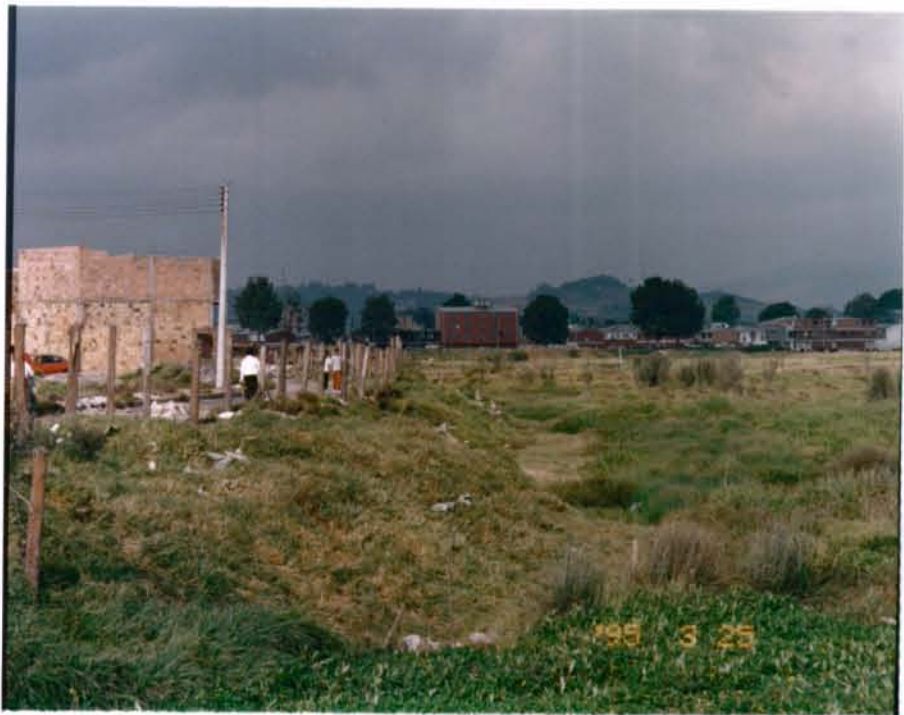
Zona rural. El sitio presenta Vias. ~~ALGUNAS PAVIMENTADAS~~  
OTRAS SIN PAVIMENTAR, EXISTEN BUENAS CONSTRUCCIONES  
EL AGUA NO ESTA REGALIZADA. NO HAY RED DE AGUAS LLUVIAS  
EN LA PARTE DE ATRAS EXISTE UN HUMEDAL EN PROCESO DE  
SECAJE. AFECTARIA A UNOS JOTES QUE SE ENCUENTRAN  
MUY CERCA (POCOS) 5-7.

VER FOTOS. CONDUCCION E GAS CERRADA  
Blenio en proceso de CONSTRUCCION. NO HAY RED DE AGUAS  
LLUVIAS
