**DIAGNÓSTICO TÉCNICO – DI-12696**  
**SUBDIRECCIÓN DE ANÁLISIS DE RIESGOS Y EFECTOS DE CAMBIO CLIMÁTICO**  
**GRUPO ASISTENCIA TÉCNICA**  
**RADICADO IDIGER No. 2019ER132**

| <b>DIRECCIÓN:</b> | Calle 70A No 15 – 29. | <b>COORDENADAS AREA INSPECCIONADA</b> | X1:101520.91<br>Y1:106791.82<br>X2:101508.47<br>Y2:106773.83<br>X3:101488.76<br>Y3:106787.99<br>X4:101499.08<br>Y4:106804.52 | | | |

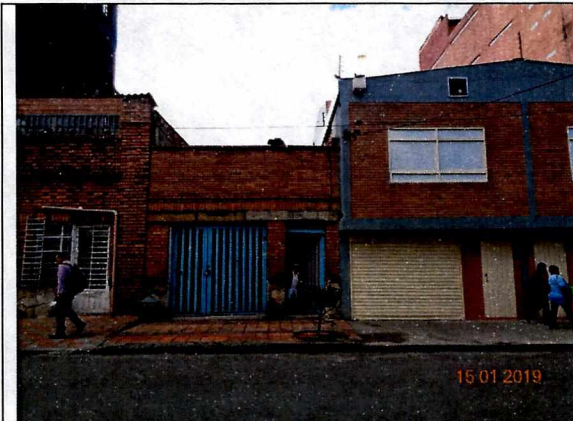
En atención al radicado IDIGER No. 2019ER132, personal del Instituto Distrital de Gestión de Riesgos y Cambio Climático IDIGER, realizó visita técnica el día 15 de enero de 2019 al predio ubicado en la Calle 70A No 15 - 29 del Sector Catastral Concepción Norte de la localidad de Barrios Unidos, en una zona consolidada, con pendiente baja (10° inclinación aproximadamente) y vías de acceso vehicular pavimentadas, (ver Fotografía 1).

**Fotografía 1.** Vista del Sector de la vivienda de la Calle 70A No 15 – 29.

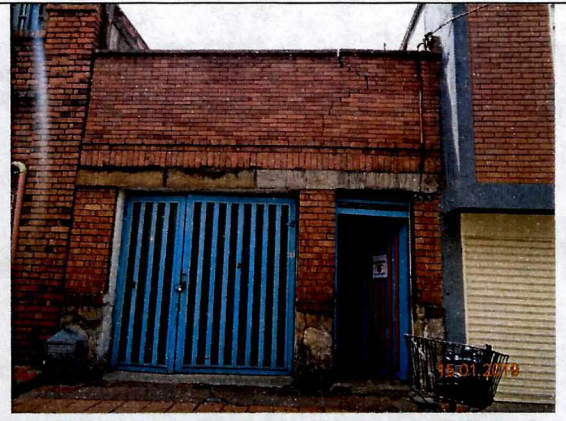
Se realizó inspección visual al interior de la vivienda, en compañía de la Señora María Mayorga quien es la propietaria de la edificación, la cual corresponde a una estructura de un nivel construida en mampostería parcialmente confinada con cubierta en tejas de barro soportadas sobre elementos de madera y cielo raso en esterilla de guadua, que en algunas áreas está cubierto por pañete y en otras está revestido por machimbre. Al interior de la vivienda se evidencia sobre los muros, la presencia de grietas y fisuras de tendencia vertical, de aproximadamente 7 mm de abertura con longitudes máximas de 30.0 cm, adicionalmente se observa que el machimbre y el pañete del cielo raso se encuentran deteriorados en diferentes puntos de la vivienda localizados en la cocina, la entrada del local y el pasillo de la edificación, (ver Fotografías 2 – 8).

**Fotografía 2.** Vista de la Fachada de la vivienda de la Calle 70A No 15 – 29.

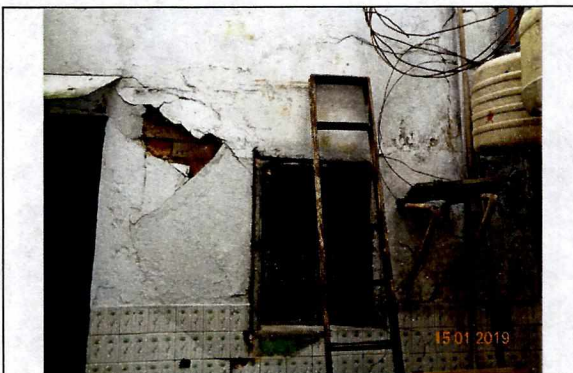
**Fotografía 3.** Interior de la vivienda de la Calle 70A No 15 – 29.

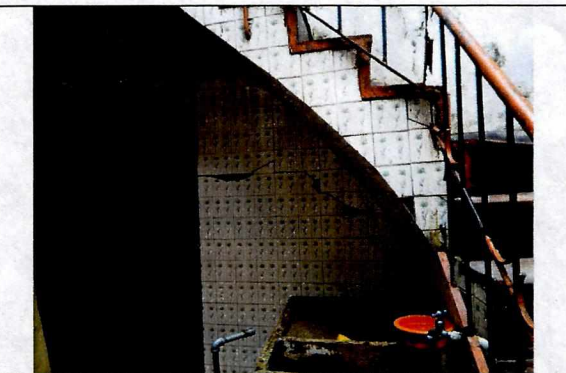
**Fotografía 4.** Fisuras al interior de la vivienda de la Calle 70A No 15 – 29.

- La estabilidad estructural y habitabilidad de la edificación del predio P1 de la Calle 70A No 15 - 29, en el Sector Catastral Concepción Norte de la Localidad de Barrios Unidos, no se encuentran comprometidas en la actualidad ante cargas normales de servicio, por los daños observados, sin embargo, de no desarrollarse acciones de mejoramiento dicha condición puede cambiar.
- No es posible concluir respecto a la estabilidad y habitabilidad de la edificación emplazada en el predio P2 de la Calle 70A No 15 - 35, en el Sector Catastral Concepción Norte de la Localidad de Barrios Unidos, dado que no fue posible inspeccionar las condiciones físicas internas debido a que no se encontró quien atendiera la visita y permitiera el ingreso.

- Al responsable y/o responsables de la vivienda ubicada en el predio P1 de la Calle 70A No 15 - 29, en el Sector Catastral Concepción Norte de la Localidad de Barrios Unidos, adelantar acciones para el mejoramiento y mantenimiento en el cielo raso de la vivienda, con el fin de garantizar la seguridad del inmueble durante su vida útil. Lo anterior con el apoyo de personal idóneo y garantizando el cumplimiento de los requerimientos establecidos en la Ley 400 de 1997 en el Decreto No. 926 del 19 de marzo de 2010, Reglamento Colombiano de Construcción Sismo Resistente NSR-10, para lo cual se deben tramitar los permisos y licencias respectivos.

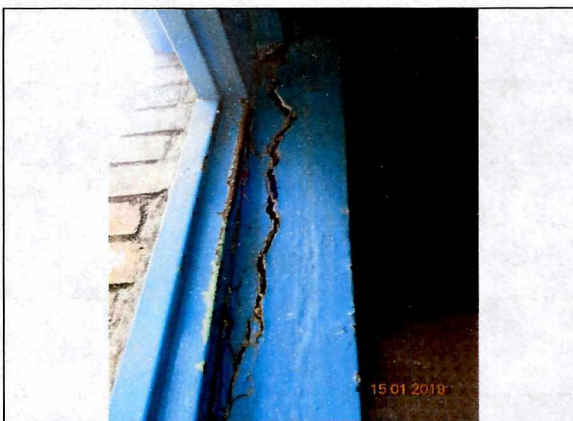
**Fotografía 5.** Grietas al interior de la vivienda de la Calle 70A No 15 – 29.

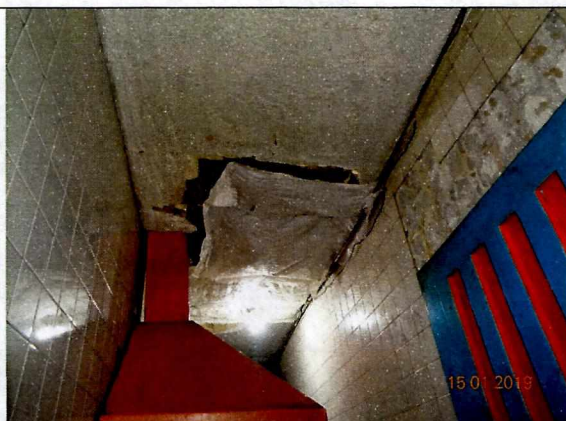
**Fotografía 6.** Cielo raso en la cocina de la vivienda de la Calle 70A No 15 – 29.

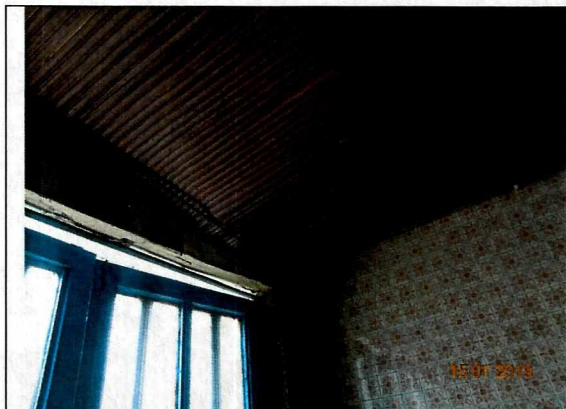
**Fotografía 7.** Cielo raso en la entrada del local de la vivienda de la Calle 70A No 15 – 29.

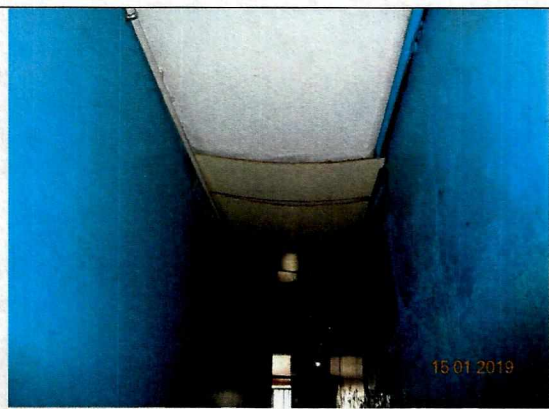
**Fotografía 8.** Cielo raso en el pasillo de la vivienda de la Calle 70A No 15 – 29.

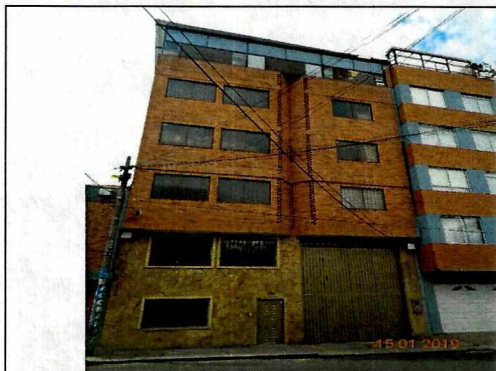
Por otra parte, la Señora María Mayorga manifiesta que, los daños evidenciados al interior de su vivienda se encuentran asociados a la construcción de la nueva edificación, en el predio P3 de la Calle 70A No 15 - 45, la cual consta de 6 niveles de altura. La nueva edificación fue terminada de construir aproximadamente hace 7 años, situación que mediante inspección visual no es posible precisar (ver Fotografía 9).

**Fotografía 9.** Vista de la Fachada de la vivienda del predio P3 de la Calle 70A No 15 - 45.

- A la Alcaldía Local de Barrios Unidos, desde sus respectivas competencias, dado que posiblemente los daños evidenciados en la edificación del predio P1 de la Calle 70A No 15 – 29, estarían asociados a la construcción que se llevó a cabo en el predio P3 de la Calle 70A No 15 - 45, adelantar las acciones correspondientes con los responsables de dicha construcción, para que realicen las acciones que garanticen la estabilidad de los elementos que presentan daños. Lo anterior en caso de determinarse que efectivamente la construcción del Predio P3 de la Calle 70A No 15 - 45 ocasionó y/ ó actuó como detonante de los daños existentes en las edificaciones de los predios P1 de la Calle 70A No 15 – 29.

- Al responsable y/o responsables de la construcción del Predio P3 de la Calle 70A No 15 - 45, verificar el contenido de las actas de vecindad a fin de constatar las condiciones de las edificaciones de los predios P1 de la Calle 70A No 15 – 29 y P2 de la Calle 70A No 15 - 35 antes de iniciadas las obras y compararlas con las condiciones actuales, para poder establecer si se presentaron afectaciones durante la ejecución de las actividades. En caso afirmativo, implementar las acciones necesarias que garanticen llevar dichas edificaciones mínimo a las condiciones de estabilidad y funcionalidad que tenían antes de iniciadas las labores en obra; acciones que deberán implementarse con el apoyo de personal idóneo, garantizando que se cumplan los requerimientos establecidos en el Reglamento Colombiano de Construcción Sismo Resistente NSR-10, de acuerdo con la normatividad vigente, para lo cual se deben tramitar los permisos y licencias respectivos.

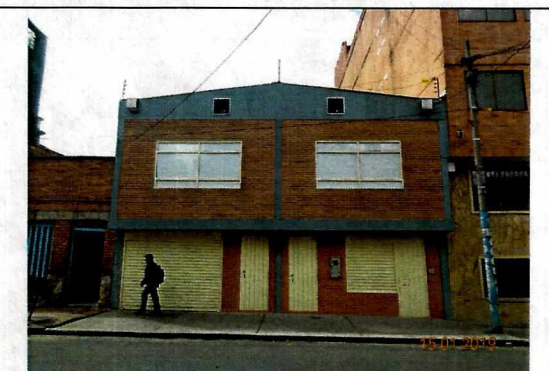
Al intentar realizar inspección del predio P2 de la Calle 70A No 15 - 35, donde se emplaza una edificación de dos niveles en mampostería parcialmente confinada, no fue posible ingresar dado que nadie atiende el llamado, sin embargo, desde el exterior no se evidencian daños sobre la edificación, (ver Fotografía 10).

**Fotografía 10.** Vista de la Fachada de la vivienda del predio P2 de la Calle 70A No 15 - 35.
