DIAGNÓSTICO TÉCNICO – DI-12695
SUBDIRECCIÓN DE ANÁLISIS DE RIESGOS Y EFECTOS DE CAMBIO CLIMÁTICO
GRUPO ASISTENCIA TÉCNICA
RADICADO IDIGER No. 2018ER22455

En atención al radicado IDIGER 2018ER22455, personal del Instituto Distrital de Gestión de Riesgos y Cambio Climático IDIGER, realizó visita técnica el día 15 de enero de 2019, al apartamento 107 del "Interior 25" de la edificación emplazada en el predio de la Calle 127A No 53A - 68, en el Sector Catastral Chico Prado Veraniego Sur de la Localidad de Suba, en una zona consolidada urbanísticamente, con pendiente baja (5° inclinación aproximadamente) y vías de acceso vehicular pavimentadas, (ver Fotografía 1).

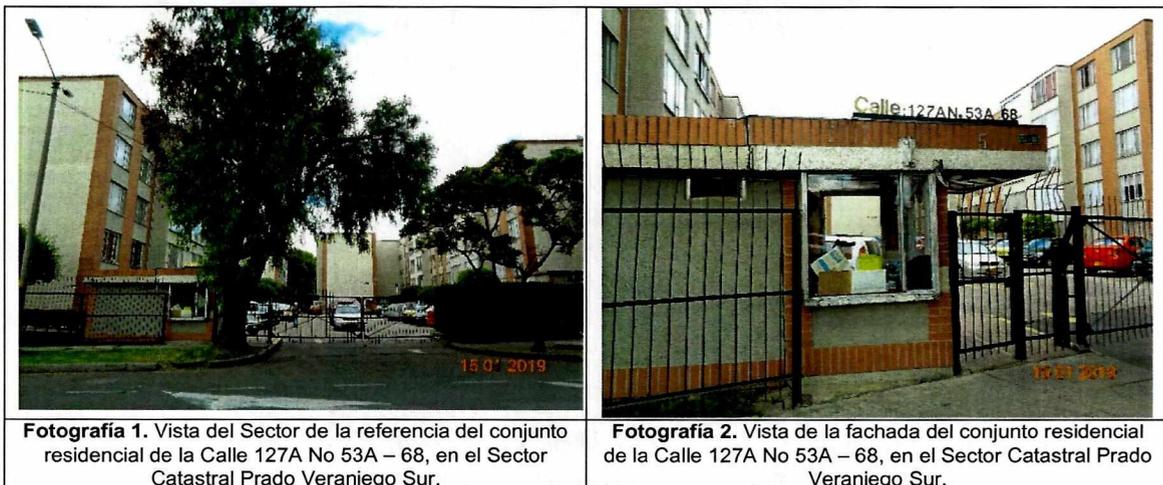
El Conjunto Residencial Niza IX etapa 3 se encuentra conformado por 5 torres de apartamentos de 5 pisos, construidas posiblemente bajo un sistema estructural de muros en concreto y entrepisos formados por módulos prefabricados de plaquetas aligeradas en concreto. En el costado sur de la edificación, se ubica el Centro Empresarial Colpatria, conformado por tres torres de uso comercial de 12 niveles y 4 niveles de sótanos (ver Fotografías 2 y 3).

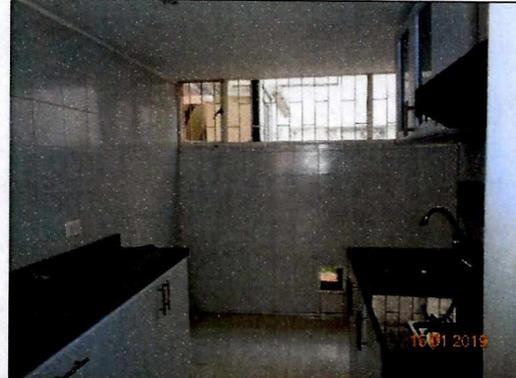
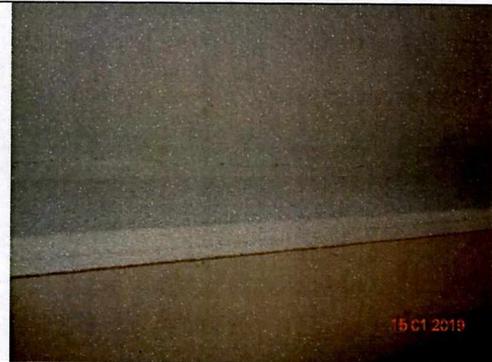
En el apartamento 107 del interior 25, se realizó inspección visual en compañía de la Señora Luz Amparo Cobos, quien es la propietaria del apartamento. Al realizar inspección visual al interior, se observaron en algunos muros y en la placa de entrepiso, la presencia de fisuras de tendencia horizontal de aproximadamente 2 mm de abertura con longitudes de 40 cm (aprox). La Señora Luz Amparo Cobos manifiesta que en la actualidad su apartamento se encuentra deshabitado (Ver Fotografías 4 - 6).

Fotografía 4. Interior del apartamento 107 del "Interior 25" del conjunto residencial de la Calle 127A No 53A – 68.

Fotografía 5. Interior del apartamento 107 del "Interior 25" del conjunto residencial de la Calle 127A No 53A – 68.

Fotografía 6. Interior del apartamento 107 del "Interior 25" del conjunto residencial de la Calle 127A No 53A – 68.

- Al responsable y/o responsables de los apartamentos 107 y 206 del “Interior 25” del Conjunto Residencial Niza IX etapa 3, en la Calle 127A No 53A - 68 en el Sector Catastral Prado Veraniego Sur de la Localidad de Suba, implementar acciones para el mantenimiento y mejoramiento, esto con el propósito de garantizar durante la vida útil de los inmuebles y las condiciones adecuadas para su uso.

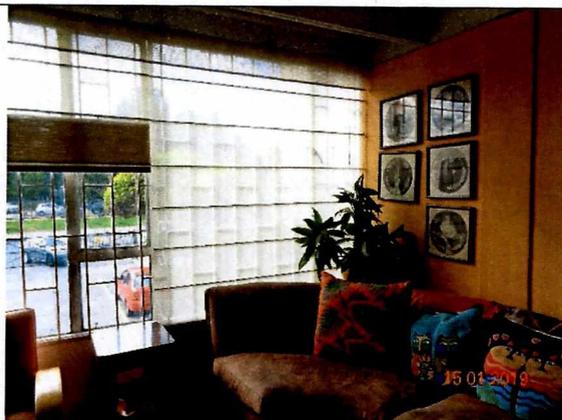
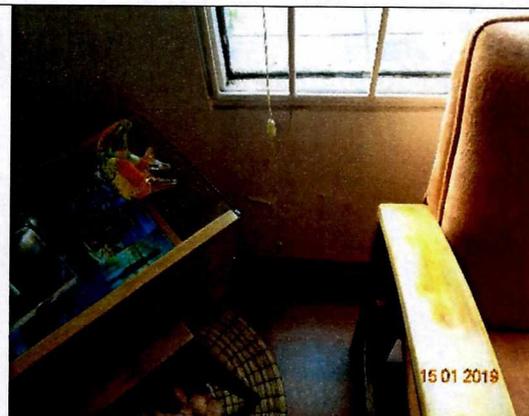
Al interior del apartamento 206 del Interior 25, se realizó inspección visual en compañía del Señor Sergio Mauricio del Castillo quien es el propietario, al interior se evidenciaron algunas fisuras sobre algunos muros al interior del apartamento. Adicionalmente el Señor Sergio Mauricio del Castillo manifiesta que, La Constructora Colpatria, solicitó la evacuación de los apartamentos 106, 206, 306, 406 y 506 dado que dicha línea de apartamentos se encuentran adyacentes a los apartamentos del "Interior 26", por cuestiones de seguridad, al intentar realizar inspección visual al interior de otros apartamentos, no fue posible ingresar dado que no se encontró quien atendiera la visita (ver Fotografías 7 y 8).

Fotografía 7. Interior del apartamento 206 del "Interior 25" del conjunto residencial de la Calle 127A No 53A – 68.

Fotografía 8. Interior del apartamento 206 del "Interior 25" del conjunto residencial de la Calle 127A No 53A – 68.

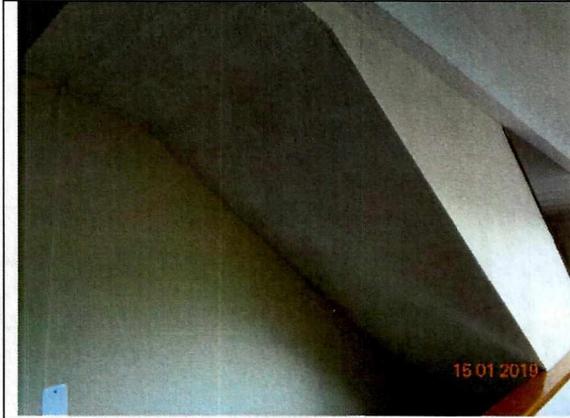
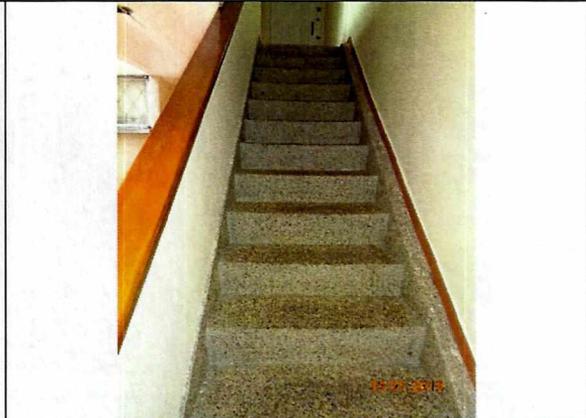
Se realizó inspección visual de las zonas comunes que conforman el "Interior 25", sobre la cual se evidencian pequeñas fisuras de 1.00 mm de abertura entre las escaleras y el muro colindante, 6se evidencia en forma general un buen estado de conservación de dichos espacios de circulación. (Ver Fotografía 9 y 10).

Fotografía 9. Interior de las zonas comunes del "Interior 25" del conjunto residencial de la Calle 127A No 53A – 68.

Fotografía 10. Interior de las zonas comunes del "Interior 25" del conjunto residencial de la Calle 127A No 53A – 68.

- A los responsables y propietarios de los apartamentos del “Interior 25” del Conjunto Residencial Niza IX etapa 3, realizar un seguimiento constante del estado de las escaleras de la zona común del “Interior 25”.
