**PROYECTO : REUBICACIÓN FAMILIAS EN ALTO RIESGO
SANTAFE DE BOGOTÁ**

**LOCALIDAD : 4 - SAN CRISTÓBAL
CONCEPTO TÉCNICO No 2677 (A)**

BARRIO : MALVINAS

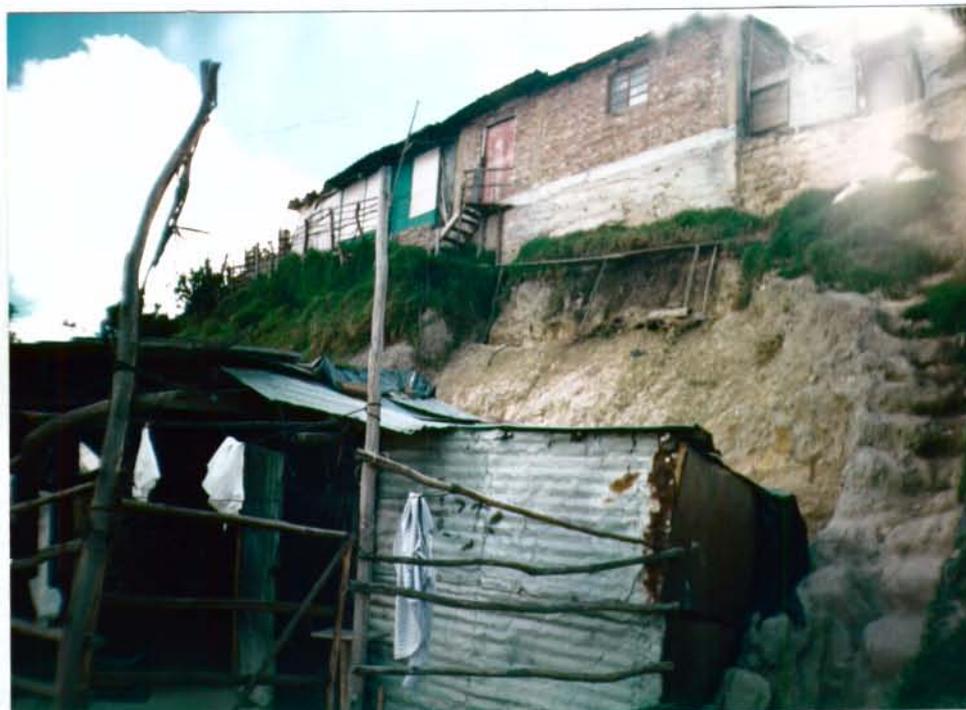
El deslizamiento de suelo que se presentó en el año de 1996 fue causado por el corte vertical en la ladera de fuerte pendiente, para la ampliación de una vivienda y la infiltración de aguas lluvias. Ver Foto 1.

FOTO 1. Área de deslizamiento causado por el corte vertical para la ampliación de la construcción.

1. Reubicación de las familias ubicadas en el sector amenazado por el deslizamiento de suelo, de prioridad 2, que se relacionan a continuación :

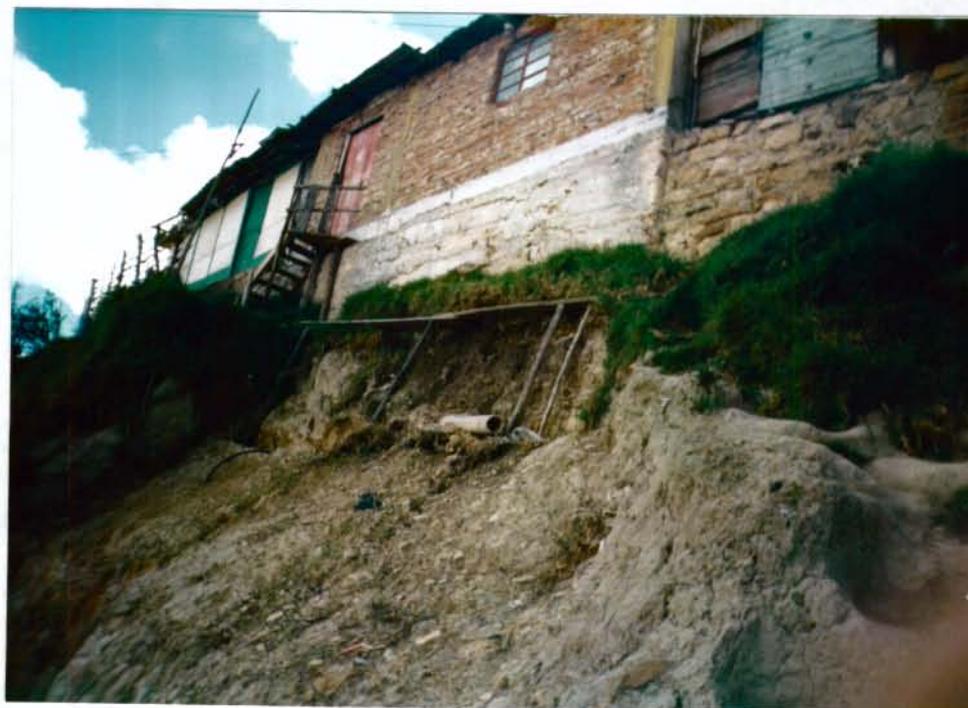
La cabecera del deslizamiento produjo el hundimiento del suelo dejando sin soporte una vivienda ubicada encima de la superficie de falla del deslizamiento y sepultando parcialmente las 2 viviendas de la parte baja.

Existe una alta probabilidad de que se presenten colapsos de las construcciones por falta de soporte o deslizamientos rápidos que pueden sepultar las viviendas de la parte baja y presentar pérdidas de vidas. Ver foto 2.

FOTO 2. Construcción en alto riesgo de colapsar por falta de soporte, debido al deslizamiento de suelo.
