**PROYECTO : REUBICACIÓN FAMILIAS EN ALTO RIESGO
SANTAFE DE BOGOTÁ**

**LOCALIDAD : 4 - SAN CRISTÓBAL
CONCEPTO TÉCNICO No 2677 (B)**

BARRIO : MALVINAS

DIRECCIÓN : Carrera 2C con Calle 43 Sur

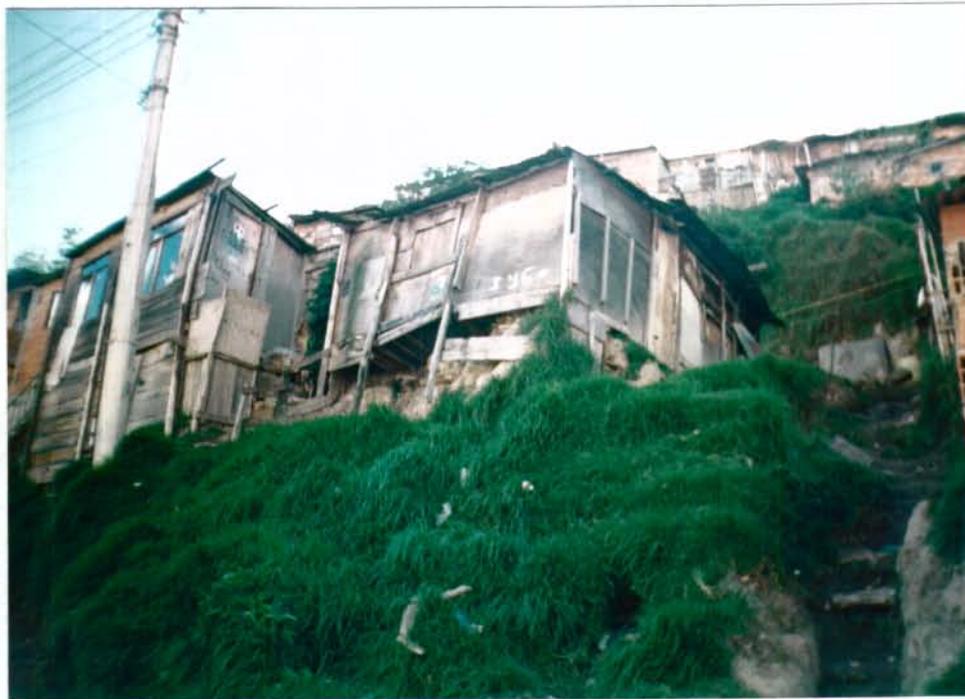
El deslizamiento de suelo que se presentó en el año de 1996 fue causado por el corte vertical en la ladera de fuerte pendiente, para la ampliación de una vivienda y la infiltración de aguas lluvias.

Las viviendas se encuentran en la zona de acumulación del material desestabilizado expuestas directamente ante un nuevo deslizamiento. Ver foto 1.

Basados en la eminente amenaza existente en el sector, la ausencia de obras de protección y la baja resistencia de las viviendas ante un nuevo deslizamiento, se lña viviernda en alto riesgo por deslizamiento suelo.

FOTO 1. Construcciones en madera en mal estado, sobre la zona de acumulación de un antiguo deslizamiento.

1. Reubicación de las familias ubicadas en el sector amenazado por el deslizamiento de suelo, de prioridad 2, que se relacionan a continuación :
