DIRECCION DE PREVENCION Y ATENCION DE EMERGENCIAS

**CONCEPTO No. 3405**

**BARRIO:** Universidad Distrital. Sede El Vivero.

**FECHA DE VISITA:** Agosto 24 de 1999.

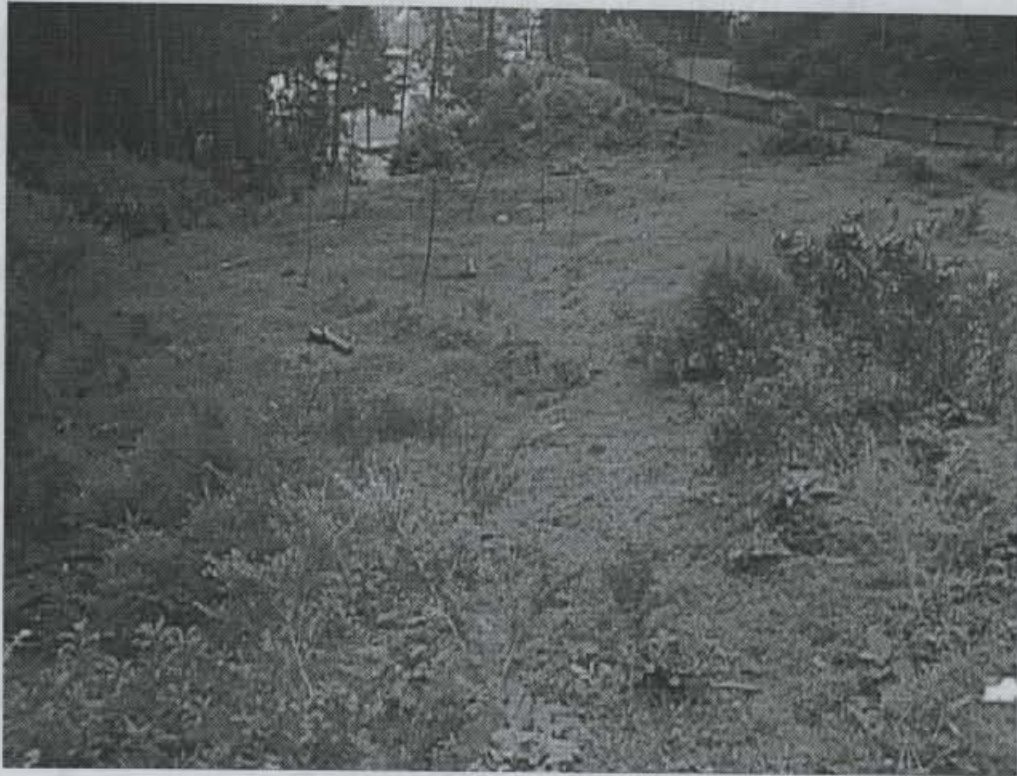
La ladera correspondiente al extremo oriental del globo B, en la cual no se va a construir ninguna edificación, se observó un movimiento lento del terreno o reptación, evidenciado en la inclinación de algunos árboles y en pequeños desgarres cicatrizados.

**Fotografía No. 1.** Extremo oriental de la zona denominada "globo B". Se observa una ladera de mediana pendiente con algunas evidencias de movimiento lento o reptación.

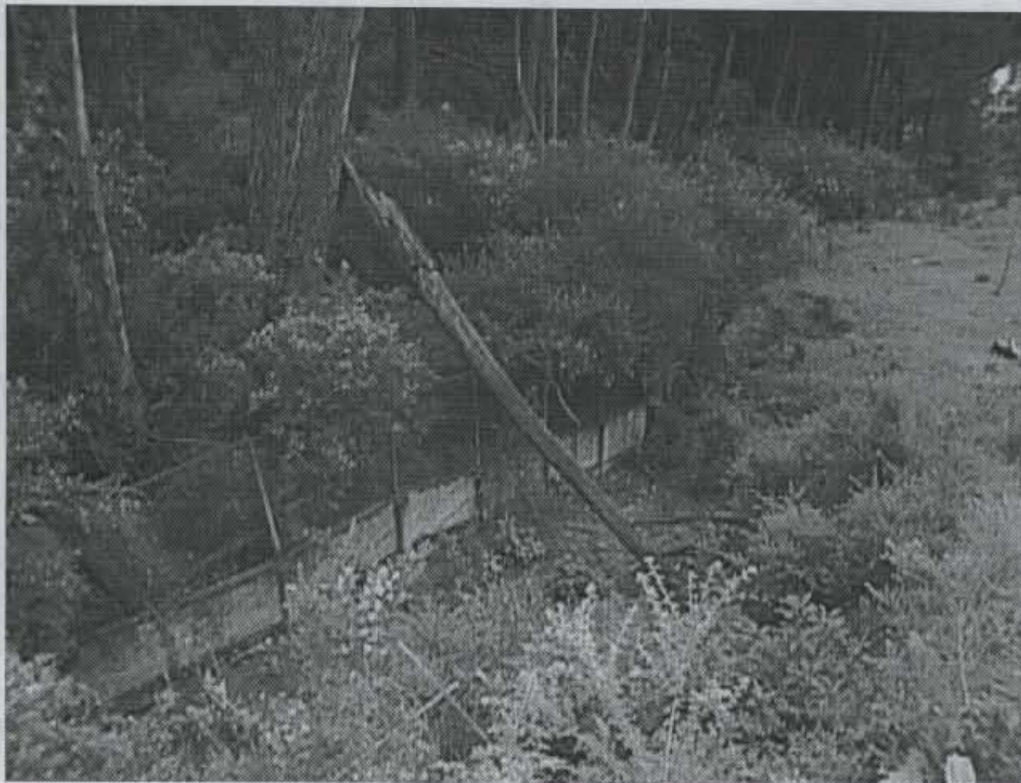
Hacia la margen derecha de la quebrada se acentúan los fenómenos erosivos y de movimiento del terreno, lo cual se evidencia en la caída de algunos árboles y en el deterioro de algunos sectores de la cerca instalada por la universidad (ver Fotografías No. 2 y 3).

**Fotografía No. 2.** Detalle de la deformación de una cerca instalada en el extremo oriental del globo B y de la inclinación de los árboles, debido al empuje ejercido por el terreno.

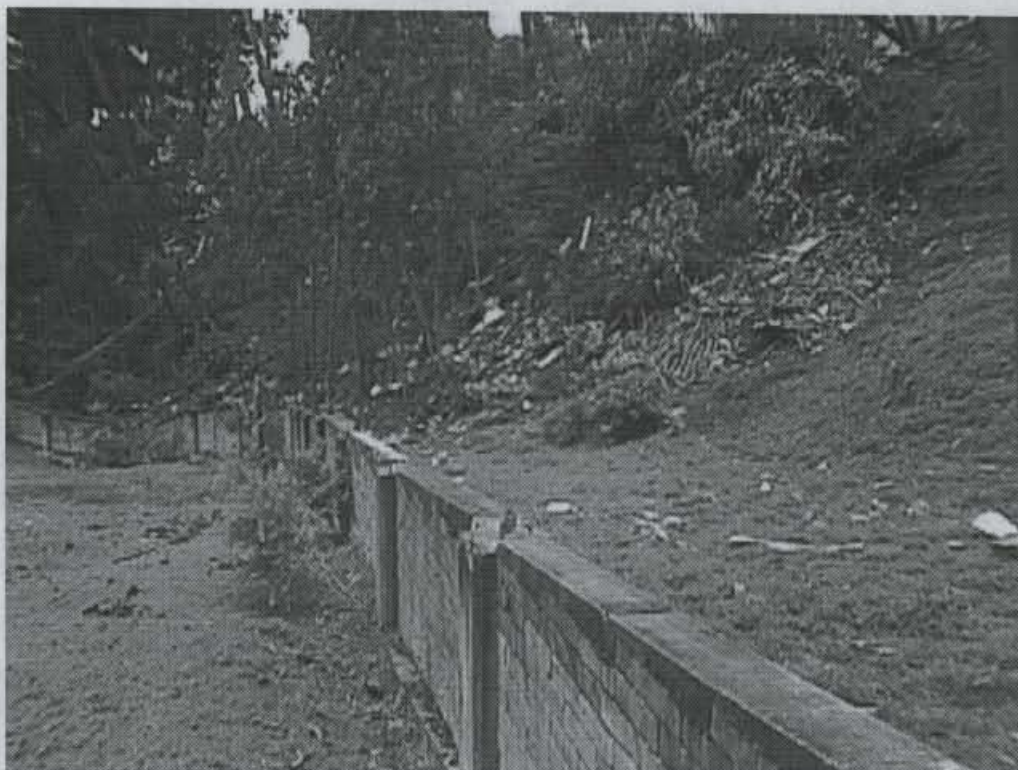
**Fotografía No. 3.** Límite nororiental de la Universidad Distrital. Se observa la disposición inadecuada en predios externos a la universidad de material de diversos orígenes en la ladera de más alta pendiente.

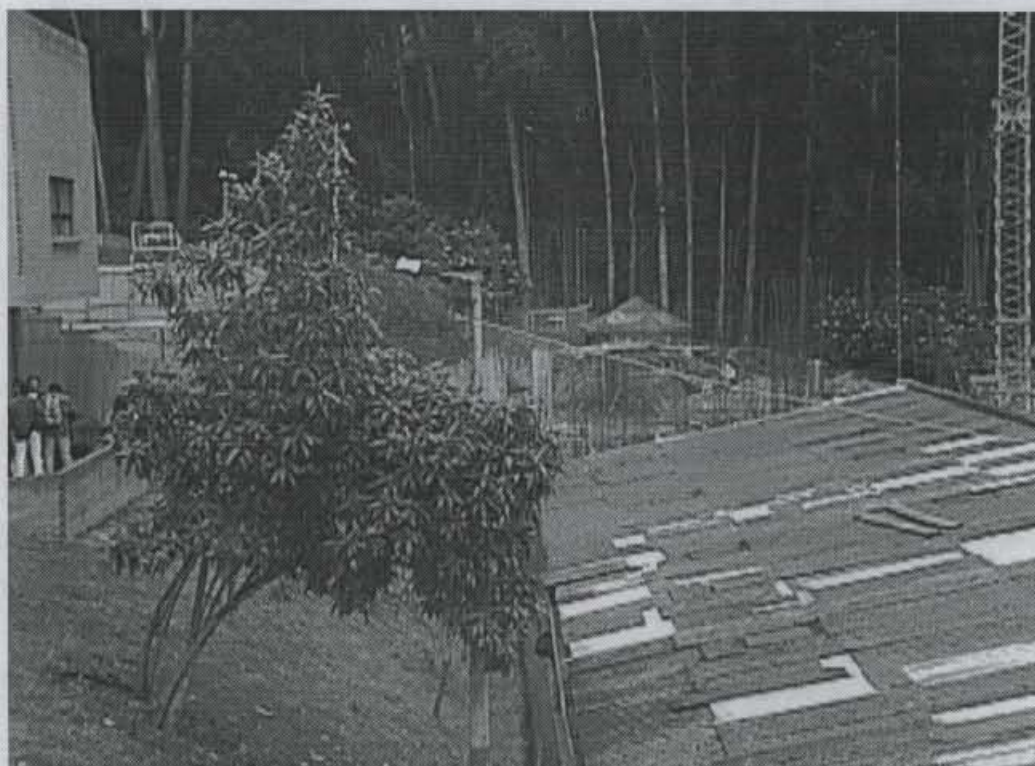
La zona de estudio está conformada por una ladera de mediana a alta pendiente, en la cual el extremo oriental no está construido y en el sector adyacente a la Avenida Circunvalar se adelanta actualmente una construcción (ver Fotografías 1, 2, 3 y 4).

**Fotografía No. 4.** Extremo occidental del "globo B". Al fondo de la fotografía se aprecia la construcción adelantada en el sector.

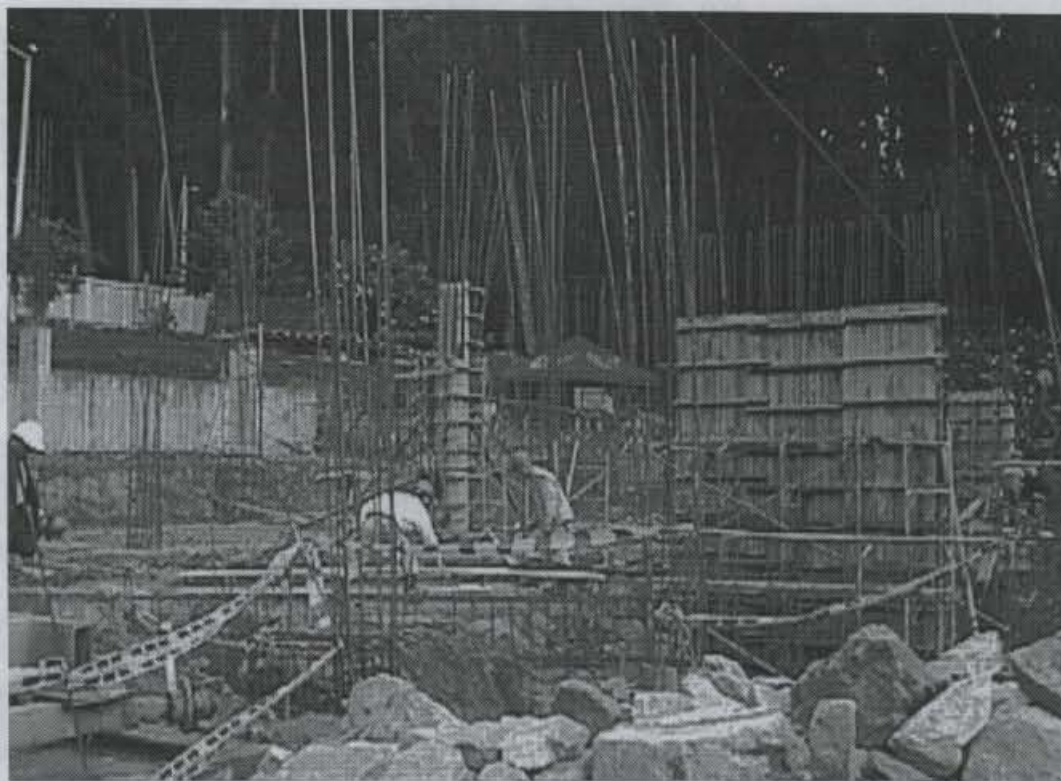
En el extremo occidental del globo B, sector donde se está adelantando la construcción del edificio, se construyó un muro de contención en la zona superior u oriental de esta construcción (ver Fotografías No. 5 y 6).

**Fotografía No. 5.** En el extremo izquierdo de la fotografía se observa un muro de contención construido para restituir el confinamiento de este sector de la ladera.

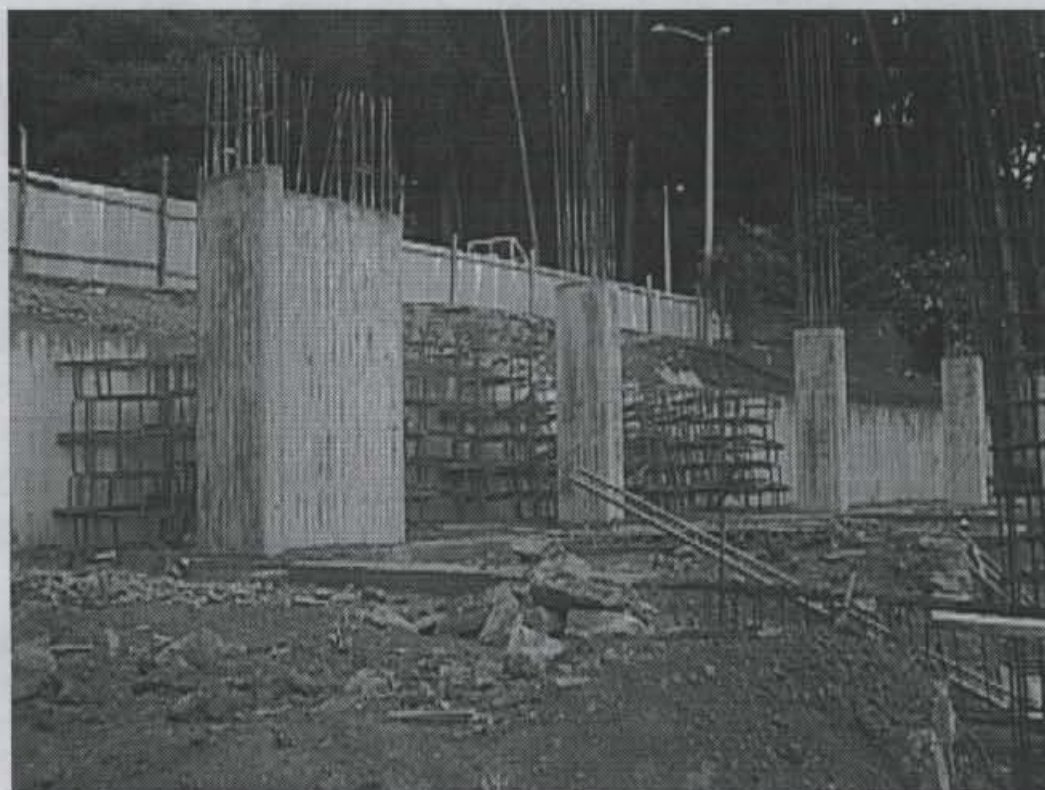
**Fotografía No. 6.** Detalle del proceso constructivo del muro de contención descrito anteriormente.
