ALCALDIA MAYOR SANTA FE DE BOGOTA

DIRECCION DE PREVENCION Y ATENCION DE EMERGENCIAS

**CONCEPTO No. 3409 DE 1999**

- LOCALIDAD:** Usme
- BARRIO:** Predio Santa Marta
- FECHA DE VISITA:** Septiembre 23 de 1999.
- DIRECCION:** Predio limitado al occidente por la Av. Villavicencio, al oriente por el barrio Yomasita, al sur por la quebrada Yomasa y al norte por el barrio Compostella.
- SOLICITANTE:** Departamento Administrativo de Planeación Distrital  
Subdirección de Expansión y Ordenamiento Regional

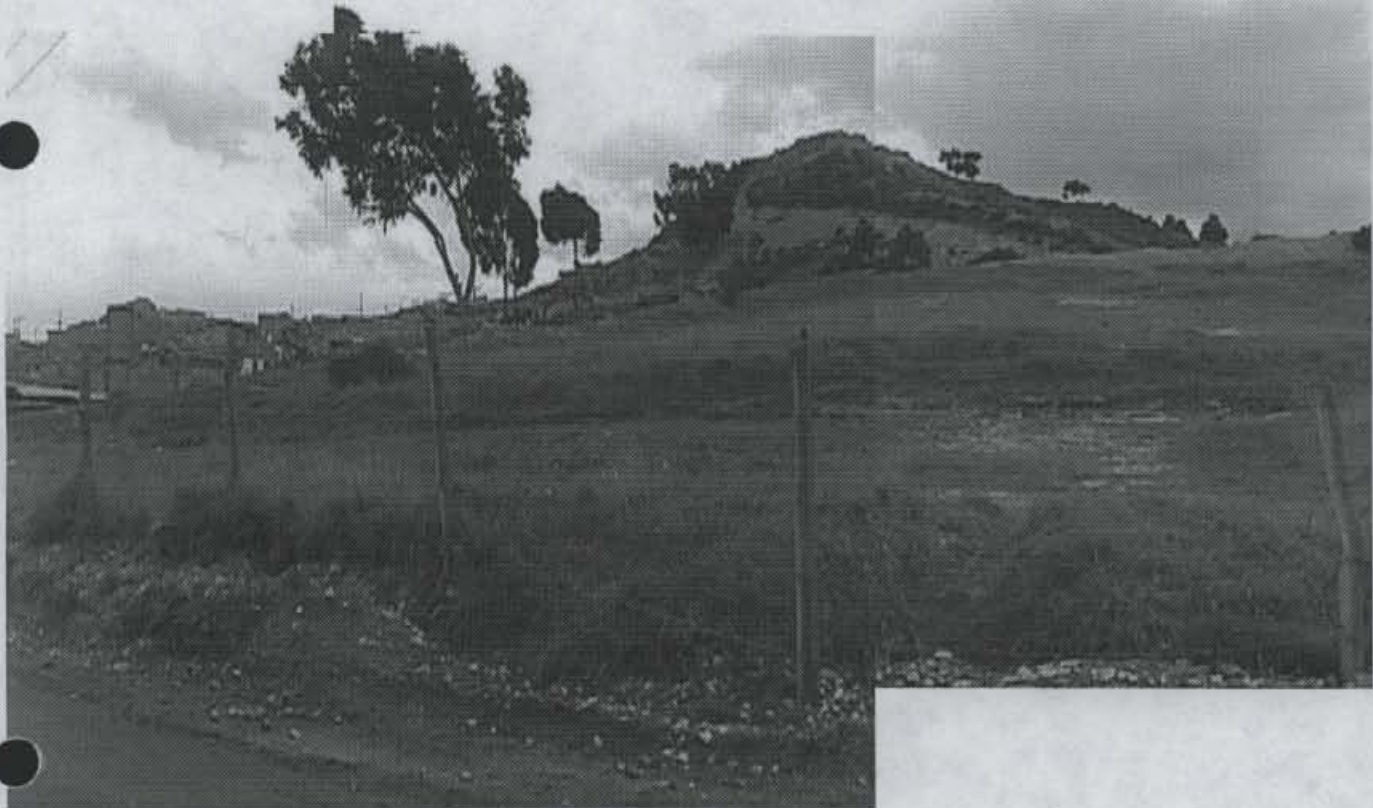
- **Erosión superficial:** Es el proceso más evidente en el lote y se ha producido por la pérdida de cobertura vegetal y la tala de los antiguos bosques. Hay cárcavamientos hasta de 1.5 a 2 m de profundidad y 1 m de ancho en promedio. También en las márgenes de la quebrada Yomasa se observaron evidencias de problemas erosivos.

**Fotografía No. 1.** En primer plano se encuentra la carretera que atraviesa en sentido norte- sur el predio Santa marta. Al fondo se observa una colina afectada por problemas erosivos debido a la ausencia de la cobertura vegetal protectora, lo cual evidencia la alta susceptibilidad de los materiales que conforman esta zona al impacto de las aguas lluvias y demás agentes atmosféricos.

- Es necesario ejecutar todas las obras que sean necesarias para garantizar la estabilidad de la zona de interés, y para controlar los problemas erosivos, así como de manejo de aguas superficiales y subsuperficiales, inclusive en los sectores no aptos para la construcción de viviendas, en vista de que cualquier fenómeno de remoción en masa como los identificados en el predio puede llegar a afectar las zonas donde se plantea desarrollar el proyecto urbanístico.

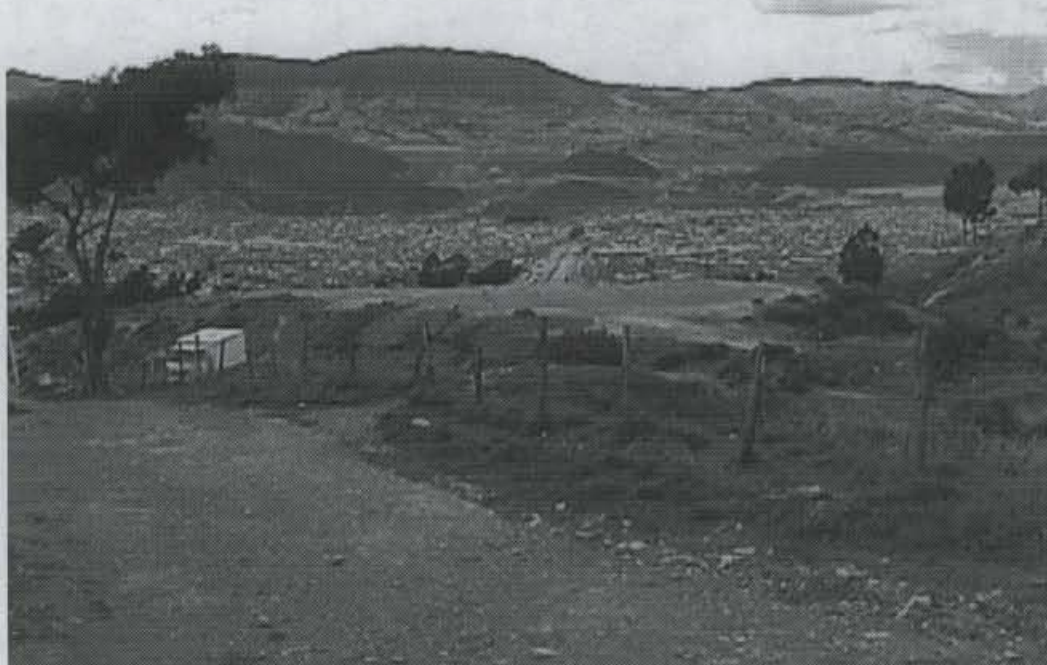
Según el Estudio Geomorfológico y Geotécnico, la zona de estudio está constituida por depósitos cuaternarios y suelos residuales. Los depósitos cuaternarios corresponden a conos coluviales, típicos de la zona de piedemonte y en las zonas más altas aparecen afloramientos de rocas terciarias. En la zona baja y parte central de la meseta de la zona media del lote se encuentran suelos residuales arcillo-arenosos.

**Fotografía No. 2.** Parte media del predio. Se observa una meseta desprovista de cobertura vegetal, donde se evidencian los suelos residuales arcilloarenosos de color rojizo, altamente susceptibles a los fenómenos erosivos.

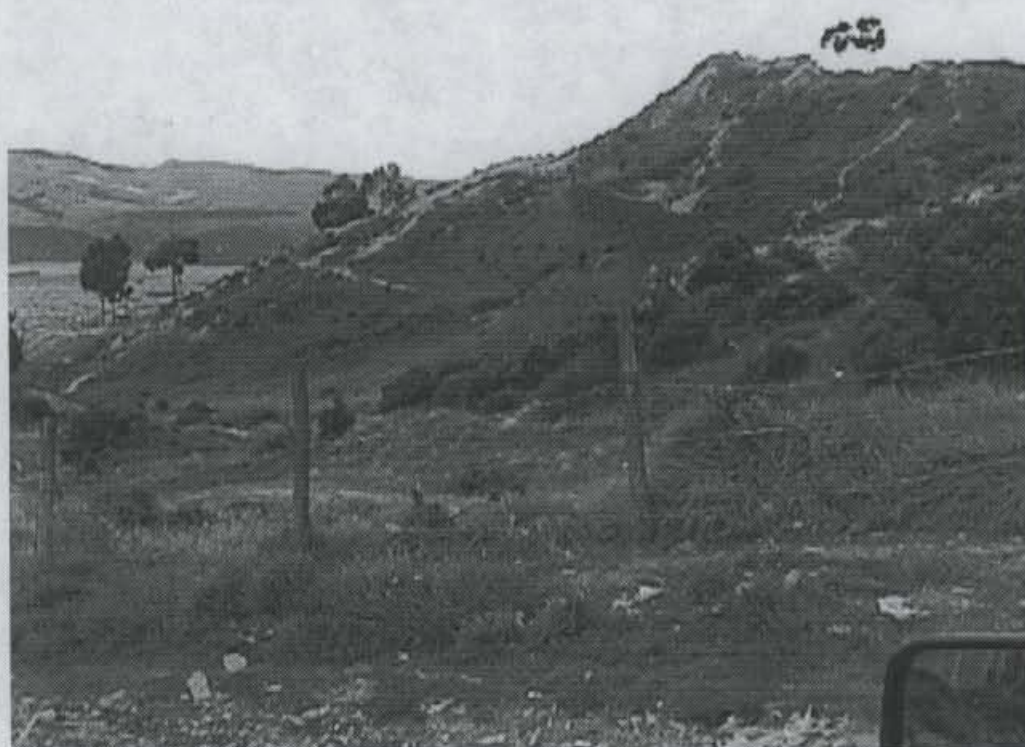
También se encuentran en esta zona los afloramientos de roca de la parte alta sobre la parte central y norte donde se tienen las pendientes más fuertes; en esta zona no se tienen problemas actuales de estabilidad, pero las condiciones geotécnicas presentes hacen muy complejo adelantar un desarrollo urbanístico.

**Fotografía No. 3.** Parte alta del predio. Se observa la ladera con evidencias incipientes de procesos erosivos.
