ALCALDIA MAYOR SANTA FE DE BOGOTA

DIRECCION DE PREVENCION Y ATENCION DE EMERGENCIAS

CONCEPTO TECNICO No. 3473 *d.*
NOVIEMBRE DE 1999

BARRIO: SANTA CECILIA BAJA

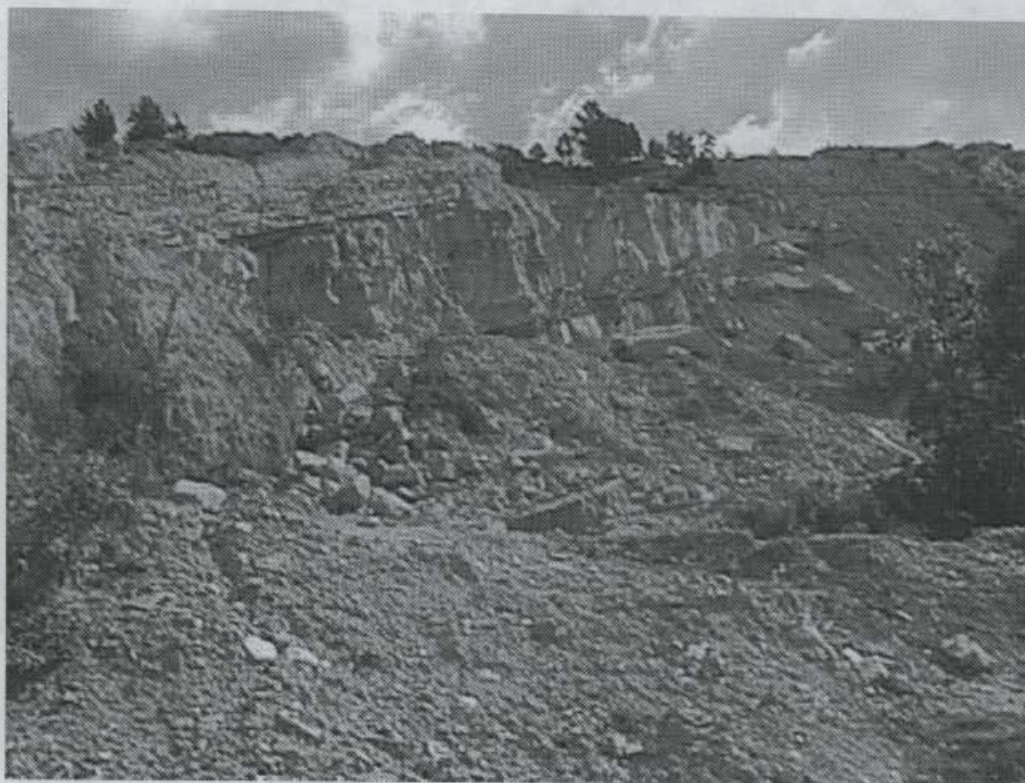
Las geoformas presentes en el barrio Santa Cecilia Baja y barrios aledaños ponen en evidencia la inestabilidad resultante de la explotación incontrolada de materiales rocosos. La antigua excavación ha dejado como resultado el destape de la pendiente estructural afectada local y perimetralmente (ver **Fotografía No. 1**).

desarrolla erosión laminar con la formación de surcos y cárcavas tal como se aprecia en zonas medias del barrio Santa Cecilia.

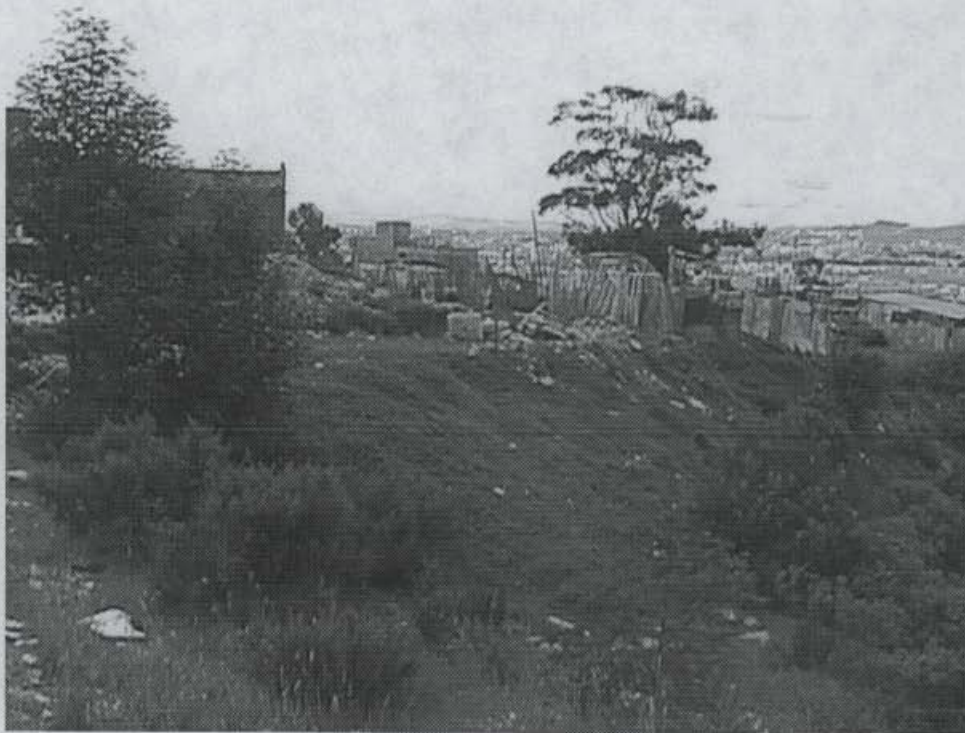
FOTOGRAFIA No. 2

ZONA 1 Y 2 (ver la Fotografía No. 2)

La zona 1 y 2 corresponde a una zona ligeramente plana limitada por un talud de pendiente irregular constituida por material de relleno de espesor variable y cubierta por cespedones.

Se observan fenómenos de inestabilidad (reptación) de baja magnitud que se manifiestan en el terreno por movimientos lentos.

El área propuesta para la relocalización de las familias localizadas en la parte baja del barrio Santa Cecilia parte Baja (zona 1, 2 y 3) se encuentra en condiciones muy desfavorables, para ser utilizada como zona para su desarrollo urbanístico, por lo tanto se clasifica como **zona de amenaza alta**.

- No cambiar el uso que actualmente conserva el sector, debido a que el área propuesta para la relocalización (zona 1, 2 y 3) de las familias que viven en la parte baja del ladera que hace parte del barrio santa Cecilia Baja se encuentra en condiciones muy desfavorables, para ser utilizada como zona para su desarrollo urbanístico.
- Adelantar medidas de protección y control, tendientes a mejorar las condiciones de estabilidad del entorno físico en las áreas donde la acción antrópica podría generar condiciones favorables para los movimientos en masa. Estas medidas contemplan obras de control de erosión, de recuperación morfológica de cortes y obras de infraestructura (redes de acueducto y alcantarillado, para dar un manejo adecuado a las aguas, tanto lluvias como servidas) y evitar así que continúe el deterioro del sector.

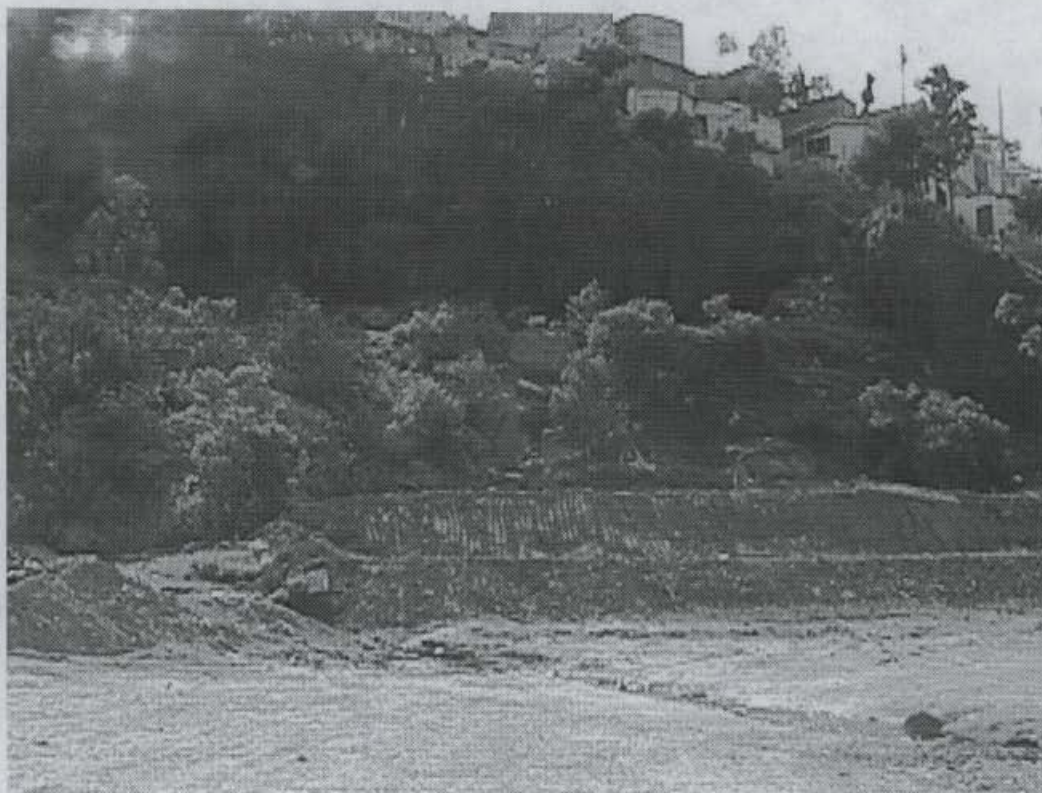
FOTOGRAFIA No. 3

La zona No. 3 se encuentra localizada hacia la parte baja de un escarpe de aproximadamente 18 metros de altura, constituido por areniscas fuertemente diaclasadas y alteradas, susceptible a presentar fenómenos de remoción en masa tipo caída de bloques. Se observa hacia la parte baja de la fotografía un caño veranero el cual corre perpendicularmente a la dirección de buzamiento de los estratos.
