DIRECCIÓN DE PREVENCIÓN Y ATENCIÓN DE EMERGENCIAS

ÁREA DE ANÁLISIS DE RIESGOS  
CONCEPTO TÉCNICO N° 3744

**ENTIDAD SOLICITANTE:** CAJA DE VIVIENDA POPULAR  
**LOCALIDAD:** CIUDAD BOLÍVAR  
**BARRIO:** JERUSALÉN SECTOR PLAN CANTERAS  
**TIPO DE RIESGO:** Por remoción en masa.  
**FECHA DE EMISIÓN:** 14 de junio de 2002  
**VIGENCIA:** Temporal, mientras no se modifiquen significativamente las condiciones físicas del sector o se realicen obras de mitigación.

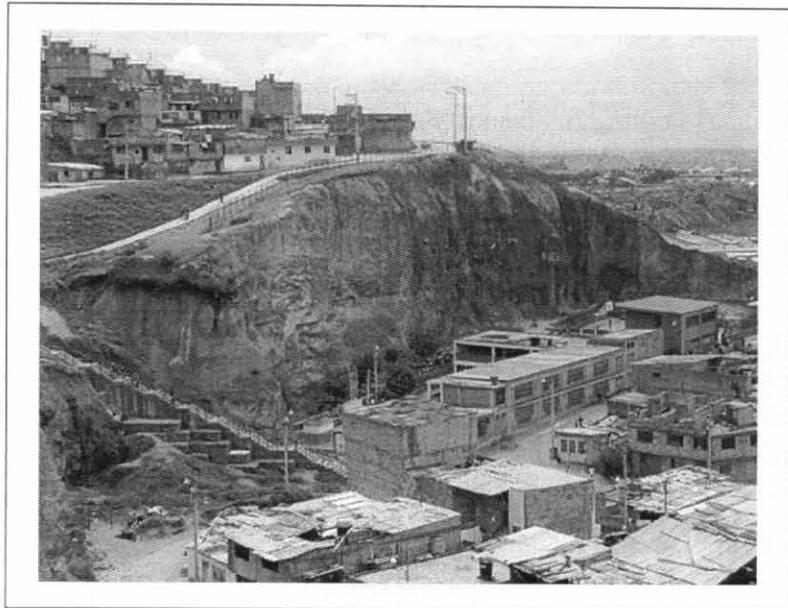
**Fotografía N° 1:** Vista general del escarpe rocoso, la parte desprotegida se encuentra al respaldo de la Escuela "Plan Canteras".

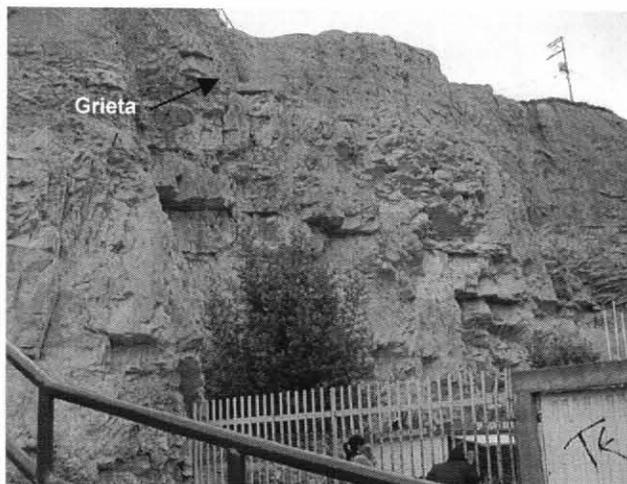
ZONA DE AMENAZA	PREDIOS	DESCRIPCIÓN	RECOMENDACIONES
ZA1	corresponde a escarpe rocoso que se extiende a lo largo del costado occidental y parte del sur del barrio.	Escarpe rocoso con una altura que puede sobrepasar los 15 m, fracturado y con algunas cuñas potencialmente inestables, zonas de acumulación y erosión sectorizada (Fotografía 2).	<ul style="list-style-type: none"> <li>• Adelantar obra de estabilización del talud</li> <li>• Aislar el colegio del escarpe rocoso mediante una malla de cerramiento o una barrera viva.</li> <li>• Se recomienda asignar uso recreativo pasivo.</li> </ul>
ZA2	Mz. 5: parte baja contra los predios 10, 11, 12 y 13.	Zona en donde se exponen conjuntamente rocas fracturadas y un depósito reciente no consolidado. (fotografía 4).	<ul style="list-style-type: none"> <li>• No permitir la ocupación de la zona inferior.</li> <li>• Adelantar obras de mitigación, para dar estabilidad a las viviendas ubicadas en la parte superior.</li> </ul>

**Fotografía N° 2:** Aspecto del escarpe rocoso al occidente de la Escuela "Plan Canteras"; obsérvese la grieta y la cuña que amenaza con desprender y caer.

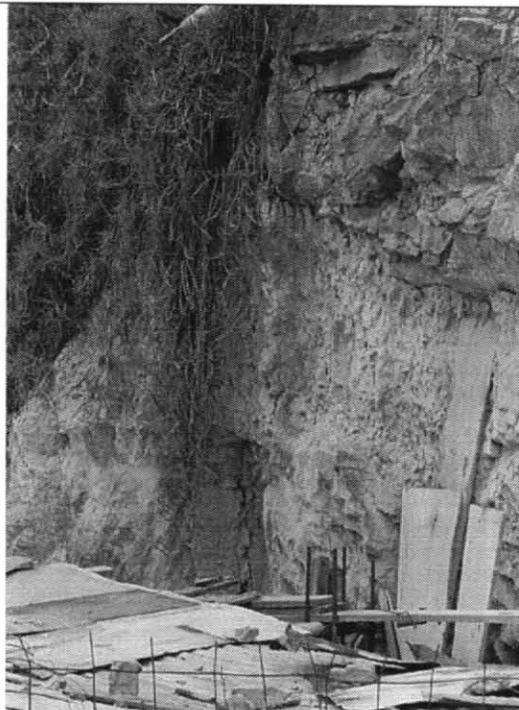
Z A3	Mz. 73: predios 4, 8 y 13	<ul style="list-style-type: none"> <li>• Corte vertical de aprox. 8 metros en la parte posterior del predio 8 de la Mz 73. Se presenta un talud vertical con grietas (fotografía 3)</li> <li>• Existe un corte vertical de aprox. 10 m en la parte posterior de la vivienda de la manzana 73: predio 13. Dejando la parte posterior del predio 4 parcialmente desconfinaada en donde se observa suelo con evidencias de inestabilidad. (fotografía 5)</li> </ul>	<ul style="list-style-type: none"> <li>• Reubicar el predio 8 de la Mz 73 y asignarle uso de suelo de protección por riesgo.</li> <li>• Continuar con la construcción del muro con el refuerzo necesario, dándole la altura suficiente para confinar parte del talud y dar estabilidad al predio 4.</li> </ul>
ZA4	Zona sin construir en el interior de la manzana 16.	Corresponde a las márgenes de la quebrada Canteras, caracterizada por altas pendientes y rellenos sectorizados.	Asignarle un uso de recreación pasiva.

**Fotografía N° 3:** La imagen refleja las condiciones imperantes en la zona ZA3, talud vertical con grietas, evidencias de erosión.

ZONA DE AMENAZA	PREDIOS	RECOMENDACIONES
ZA3	Manzana 73: predios 8	Incluir en el programa de reubicación y destinar el área a suelos de protección.

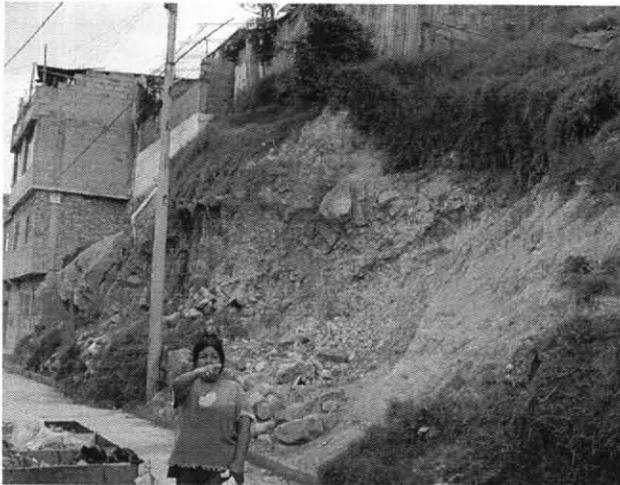
**Fotografía N° 4:** escarpe de rocas fracturadas (intercalación de areniscas y arcillolitas) en una altura que alcanza los ocho metros; la roca está algo descompuesta y está cubierta por un depósito de coluvión. Corresponde a la zona ZA2.

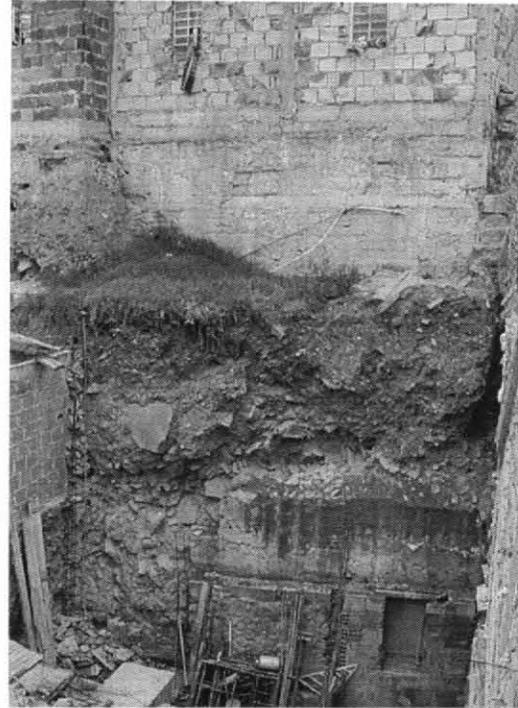
**Fotografía N° 5:** Condición del corte en la parte posterior de la vivienda de la manzana 73: predios 4 y 13. La parte baja está parcialmente confinada por un muro en piedra pegada, más arriba se ve una franja de suelo (con evidencias de inestabilidad) y en la parte superior se alcanza a apreciar un muro que corresponde a la parte posterior del predio que está a espaldas del primero.
