ALCALDIA MAYOR DE BOGOTA D.C.

**DIRECCION DE PREVENCION Y ATENCION DE EMERGENCIAS**

**CONCEPTO TÉCNICO NO. CT - 3785**  
Octubre de 2002

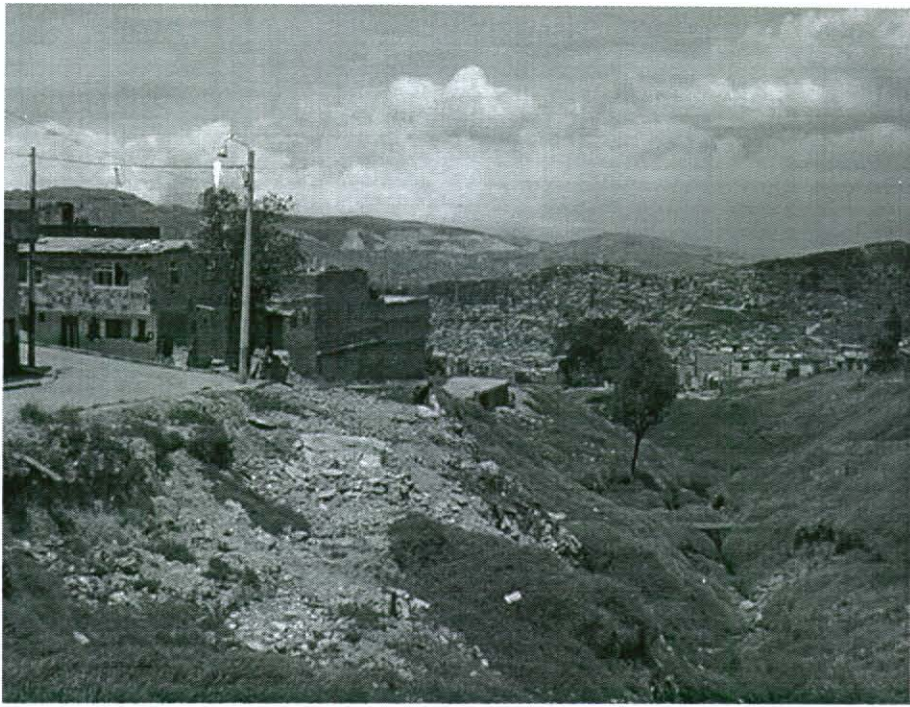
Fotografía 1. Muestra proceso de socavación en la quebrada Chorro Colorado y los predios reubicados
