ALCALDIA MAYOR SANTA FE DE BOGOTA

DIRECCION DE PREVENCION Y ATENCION DE EMERGENCIAS

CONCEPTO TÉCNICO No. CT - 3773
Septiembre de 2002

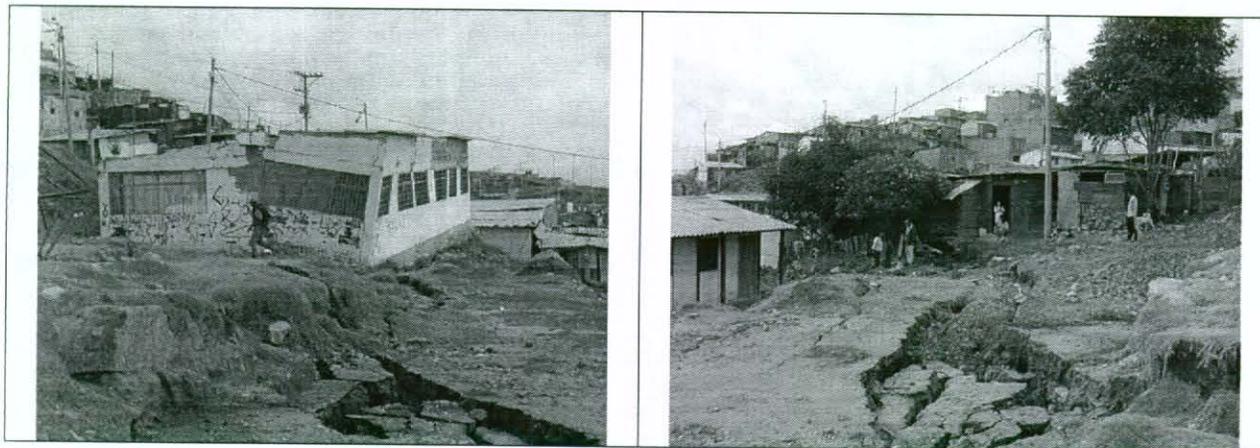
4.1 DESCRIPCIÓN	<p>Las condiciones de inestabilidad junto con el sometimiento a los procesos de meteorización y erosión de las rocas, la morfología abrupta a moderadamente abrupta del terreno, la acción antrópica consistente en la explotación incontrolada de materiales rocosos utilizados en la construcción (cantera Santa Rita), y la acción de las aguas de infiltración (naturales y antrópicas), han generado materiales poco consolidados a inconsolidados que favorecen el fenómeno de inestabilidad que actualmente se presenta en toda la zona (movimiento traslacional – retrogresivo).</p> <p>El deslizamiento de suelos y roca sobre la parte alta del antiguo frente de explotación de la cantera Santa Rita y áreas aledañas, se caracteriza por presentar una superficie semicircular, con un radio aproximado de 60 metros y una alta presencia de grietas de tracción en su cuerpo, que han afectado la infraestructura lineal (vías de acceso, de energía y redes de alcantarillado) y las viviendas localizadas en todo el frente de explotación.</p>

4.2 TIPO	Remoción en Masa (Deslizamiento traslacional de suelo y roca de tipo retrogresivo).

Fotografía No. 1 Afectación de las edificaciones y de la antigua Escuela

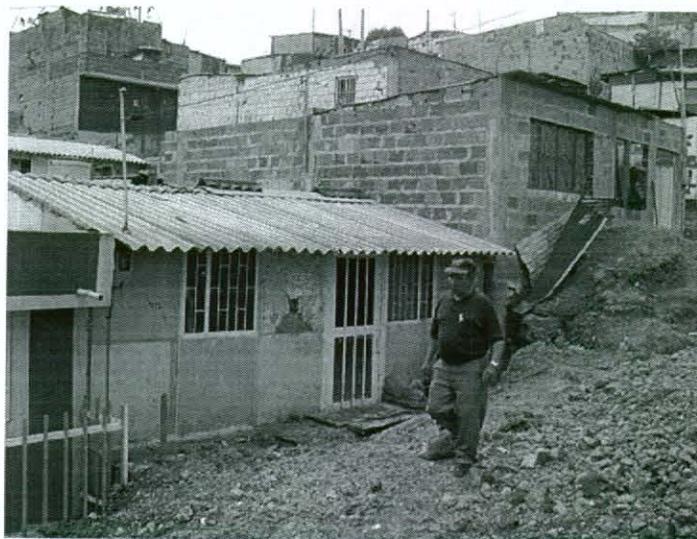
5.1 DESCRIPCIÓN	<p>La tipología de las construcciones localizadas en el barrio Santa Viviana, corresponde en un 80% aproximadamente a construcciones semiconsolidadas de calidad regular a mala (tipología B2), las cuales no presentan refuerzo estructural ni fundación adecuada. Para el área de estudio se pueden catalogar como casas en mamposterías no reforzadas o prefabricadas simples y el 20% de viviendas restantes hace referencia a las construcciones de muy mala calidad (tipología B1), sin fundación, ni ligazón estructural, denominados tugurios o ranchos.</p> <p>A partir de la evaluación cualitativa realizada en campo para cada una de las viviendas existentes en el sector correspondientes a la tipología B2, se concluye que estas actualmente no presentan daños relacionados con el fenómeno de remoción que afecta gran parte del área donde se localiza el barrio Santa Viviana.</p> <p>En general, en el área de influencia del fenómeno de inestabilidad predominan viviendas de tipo B1 y B2. Teniendo en cuenta lo anterior y además que la vulnerabilidad está en función de la intensidad del fenómeno como de la resistencia del elemento expuesto, se confirma que las viviendas localizadas en la zona de amenaza media son vulnerables ante el fenómeno de remoción que afecta la zona.</p>

5.2 TIPO	Física
5.3 GRADO	Alto

Fotografía No. 2. Viviendas tipo de la manzana 73 afectadas por el deslizamiento

7.1 Incluir en el proyecto de reubicación de familias en alto riesgo no mitigable a las familias relacionadas a continuación.

7.2 Complementariamente, se deben demoler y retirar los escombros, establecer cercados y aislamiento de las zonas para evitar futuras invasiones, así como la identificación mediante el uso de vallas informativas.
