DIRECCION DE PREVENCION Y ATENCION DE EMERGENCIAS

CONCEPTO TÉCNICO NO. CT - 3775
Septiembre de 2002

Localidad	Ciudad Bolívar UPZ - 66
Barrio	Sauces – Hortalizas – El Recuerdo, Sector El Recuerdo - Limas
Ubicación (dirección)	El área de estudio se encuentra ubicada en la calle 69 A Sur con carrera 19 (manzana 78), en el costado occidental de un antiguo escarpe de explotación de material arcilloso utilizado para la fabricación de ladrillo. El barrio se localiza en las siguientes coordenadas planas Norte 95700-96000, Este 91700-92100 (ver Figura 1).
Área Concepto (m²)	200
Solicitante	P.O.T. Decreto 619 de 2000. Artículo 90.
Generalidades	<p>El barrio Sauces – Hortalizas – El Recuerdo, Sector El Recuerdo - Limas ocupa la corona y pie de un talud generado por la extracción de material arcilloso. Al sector se accede desde la Av. Boyacá tomando en sentido norte sur la Diagonal 68 B Sur y luego la Transversal 19.</p> <p>Las viviendas allí construidas son de tipo estructural que se asientan en forma consolidada a lo largo de todo el sector, poseen servicios públicos tales como: acueducto, energía, alcantarillado, y algunas tienen servicio de teléfono.</p> <p>El barrio Sauces – Hortalizas

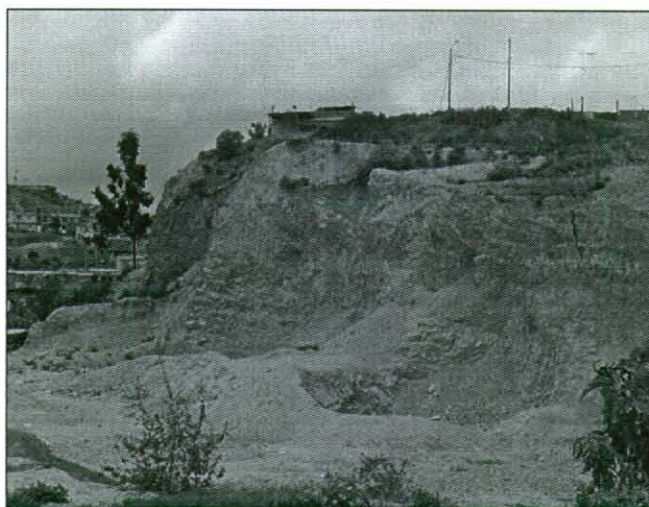
3.1 GEOLOGÍA	<p>Litología: En la zona donde se localiza el barrio Sauces – Hortalizas – El Recuerdo afloran rocas sedimentarias de la Formación Guaduas Conjunto Inferior, la cual está constituida por un paquete de arcillolitas de color gris oscuro (Fotografía No. 1), parcialmente cubiertas por suelos residuales y depósitos antrópicos conformados por rellenos semiconsolidados de escombros y basuras de variable espesor. La formación mencionada en este sector esta bordeada hacia la parte baja por depósitos de la Formación Sabana Terraza Baja, la cual esta conformada principalmente por limos de color rojo a marrón de consistencia media a blanda, altamente vulnerables a los procesos erosivos generados por la escorrentía superficial.</p> <p>Geología estructural: Tectónicamente el barrio se localiza al occidente del trazo de la falla de Mochuelo, distante de esta 1 kilómetro aproximadamente. Esta falla es de carácter inverso y posee una dirección preferencial N-S, transversalmente a ella se alinean en forma pseudoparalela otras fallas de carácter normal, que coinciden en algunos tramos con los cauces de las quebradas de Limas y Peña Colorada, formando un bloque levantado en el cual se localiza el área del concepto.</p>

Fotografía 1. Escarpe de explotación, en la corona del mismo se localiza la vivienda 03

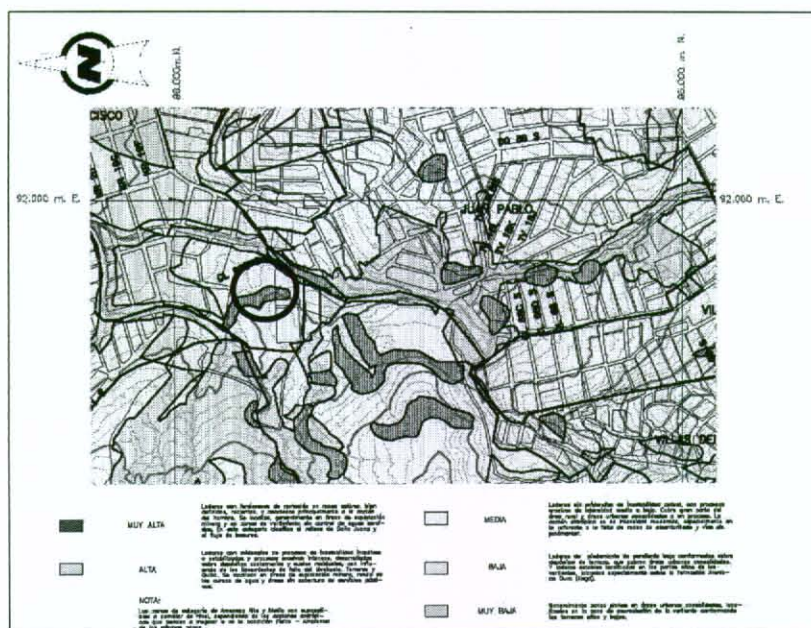
4.1 DESCRIPCIÓN	Conforme a las observaciones realizadas en la visita técnica la amenaza existente en el área se puede definir como alta amenaza (ver la Figura No. 2), en razón de la frecuente ocurrencia de desprendimientos de materiales arcillosos en forma de flujos y caídas, que representan los problemas de inestabilidad del terreno más sobresalientes del área. La zona es de pendiente escarpada controlada por el frente de explotación de una antigua cantera el cual evidencia fenómenos de remoción en masa activos y puntuales, con una fuerte intervención antrópica, procesos erosivos intensos, grietas abiertas y altas condiciones de humedad.
4.2 TIPO	Remoción en Masa fenómenos (Desprendimientos y flujos de tierras)

Figura 2. Mapa de Amenaza, en un círculo se señala el desarrollo Recuerdo Limas. Tomado de INGEOCIM LTDA, 1998.

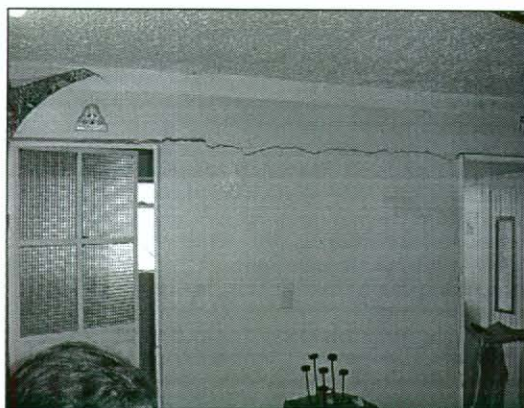
Fotografía 2. Interior de la vivienda 03 donde se presentan grietas de aproximadamente 1 cm de abertura.

7.1 Incluir en el proyecto de reubicación de familias en alto riesgo no mitigable a las familias relacionadas a continuación.

7.5 Se declara como zona de alto riesgo no mitigable por fenómenos de remoción en masa los predios relacionados a continuación, los cuales serán clasificados como suelos de protección por riesgo, complementando así el anexo No. 2 del POT Decreto 619 de 2000.

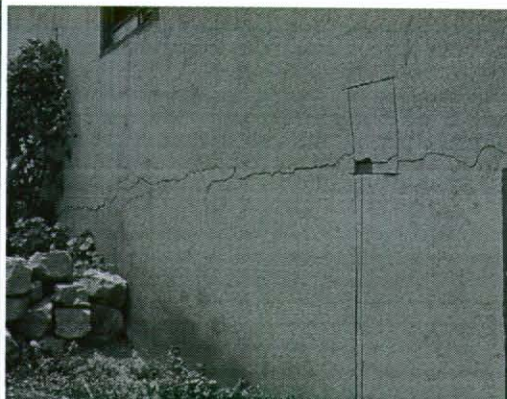
Fotografía 3. Exterior de la vivienda correspondiente al predio 01.

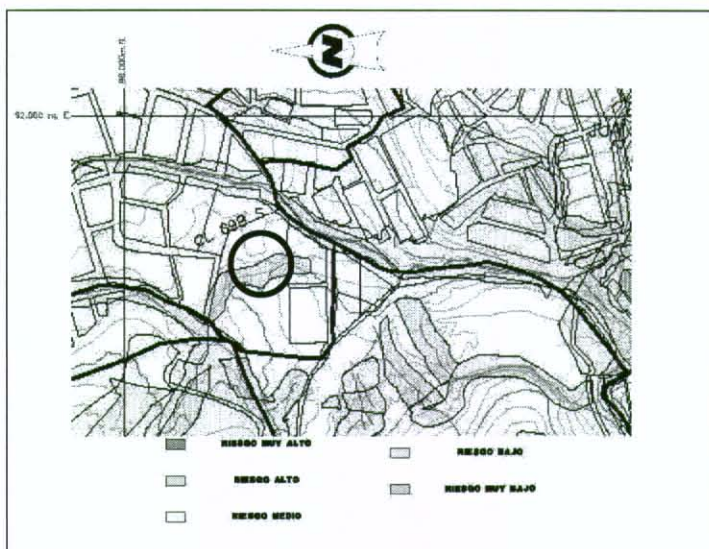
6.1 DESCRIPCIÓN	Los materiales sobre los cuales se han fundado la mayoría de las viviendas, influenciados por las condiciones desfavorables de pendiente y comportamiento geomecánico, tienen de media a alta probabilidad de falla, lo cual conllevaría a la reactivación de desprendimientos puntuales y flujos de tierras, generando el colapso de las estructuras (edificaciones), la consecuente pérdida de materiales y en el peor de los casos la pérdida de vidas humanas.
------------------------	--

Figura 3. Mapa de Riesgo. Tomado de INGEOCIM LTDA, 1998.
