DIRECCION DE PREVENCIÓN Y ATENCIÓN DE EMERGENCIAS

CONCEPTO TÉCNICO No. CT - 3778
Septiembre de 2002

Localidad	San Cristóbal UPZ - 50
Barrio	Quindío, Quindío I y II Sector
Ubicación (dirección)	El área del concepto se encuentra ubicada entre el polígono que forman las carreras 14 y 17 Este y entre calles 46 y 51 Sur. En las siguientes coordenadas planas Norte 93.200 - 93.800, Este 99.300 - 99.600, a una altitud promedio de 2.925 y 3.000 m.s.n.m.
Área Concepto (m²)	700
Solicitante	D.A.P.D.
Generalidades	<p>El barrio Quindío sectores I y II esta fundado sobre el costado oriental de la Serranía El Zuque en los cerros orientales que bordean la Sabana de Bogotá, allí se accede a través de la carretera oriente (antigua vía a Villavicencio). El barrio limita al oriente con la cantera El Zuque y los Cerros Orientales, por el occidente con la antigua vía al llano y el barrio Miraflores, al norte con la vía de acceso a la cantera y los barrios Altos del Virrey y San Rafael.</p> <p>En el barrio en mención, se localizan viviendas de tipo B2 (viviendas construidas en mampostería), las cuales se asientan en forma consolidada, poseen servicios públicos domiciliarios como: acueducto, energía, alc

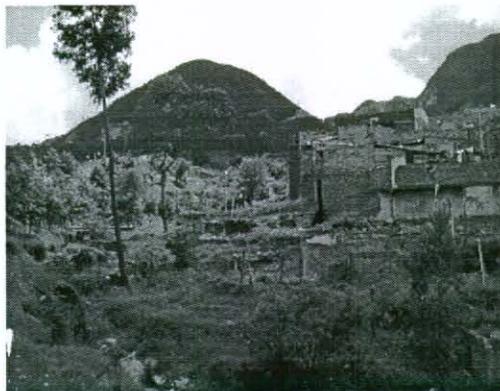
Fotografía 1. Muestra las viviendas afectadas por los Fenómenos de Remoción en Masa presentes en el sector aledaño a la quebrada el Zuque

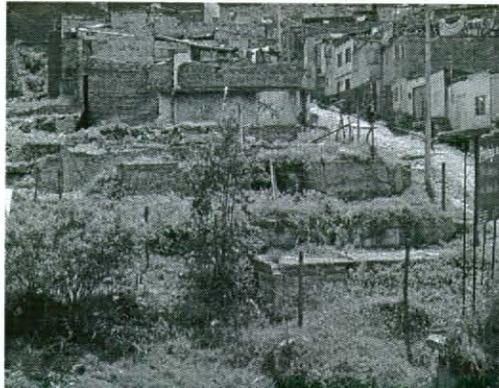
Fotografía 2. Margen izquierda quebrada El Zuque, que ha sido desocupada y que actualmente constituye una zona de alta amenaza en el sector Quindio II

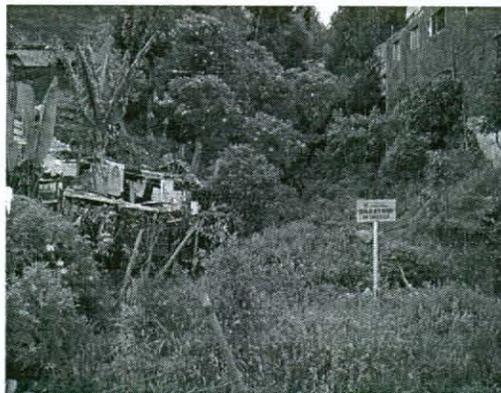
Fotografía 3. Margen izquierda del afluente de la quebrada Aguamontes, que ha sido desocupada y que actualmente constituye una zona de alta amenaza en el sector Quindío I
