ALCALDIA MAYOR DE BOGOTA D.C.

## DIRECCION DE PREVENCION Y ATENCION DE EMERGENCIAS

CONCEPTO TÉCNICO No. CT - 3779  
Septiembre de 2002

<b>Localidad</b>	San Cristóbal UPZ - 51
<b>Barrio</b>	Los Pinos
<b>Ubicación (dirección)</b>	El área de estudio se encuentra ubicada en la intersección de la Calle 70 Sur con Carrera 11 C. En las siguientes coordenadas planas <b>Norte</b> 92000-91800, <b>Este</b> 99000-91500, a una altitud promedio de 3025 a 3000 m.s.n.m.
<b>Área Concepto (m<sup>2</sup>)</b>	200
<b>Solicitante</b>	D.A.P.D.
<b>Generalidades</b>	<p>El barrio Los Pinos esta fundado en las faldas de los cerros orientales que bordean la Sabana de Bogotá, allí se accede a través de la carretera oriente (antigua vía a Villavicencio).</p> <p>Las vías de acceso al barrio en su zona deprimida corresponden a vías de segundo orden y se encuentran sin pavimentar en un 50%.</p> <p>Las viviendas de tipo tugarial y semiconsolidadas que se asientan en forma dispersa a lo largo de todo el sector, poseen servicios públicos tales como acueducto, energía, alcantarillado de aguas negras, pero no de aguas lluvias y algunas tienen servicio de teléfono.</p>

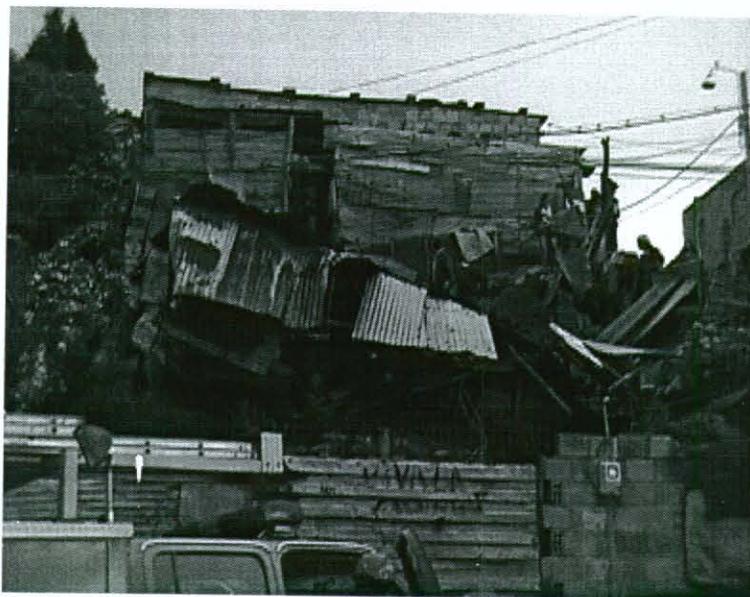
**Fotografía 1.** Se presenta el colapso total de la vivienda de tipo tugurial identificada con la nomenclatura carrera 11 c este no. 70 - 06 sur, localizada hacia la base de una ladera de fuerte pendiente constituido por material de relleno y suelo residuales.

7.1 Incluir en el proyecto de reubicación de familias en alto riesgo no mitigable a las familias relacionadas a continuación.

- 7.2 Complementariamente, se deben demoler y retirar los escombros, establecer cercados y aislamiento de las zonas para evitar futuras invasiones, así como la identificación mediante el uso de vallas informativas.
- 7.3 Posterior a la reubicación de familias se recomienda la implementación de obras estructurales y de drenaje que garanticen la estabilidad del segmento de ladera, a fin de mitigar el proceso de degradación y por ende la afectación estructural de las viviendas.
- 7.4 Se declara como zona de alto riesgo no mitigable por fenómenos de remoción en masa los predios relacionados a continuación, los cuales serán clasificados como suelos de protección por riesgo, complementando así el anexo No. 2 del POT Decreto 619 de 2000.

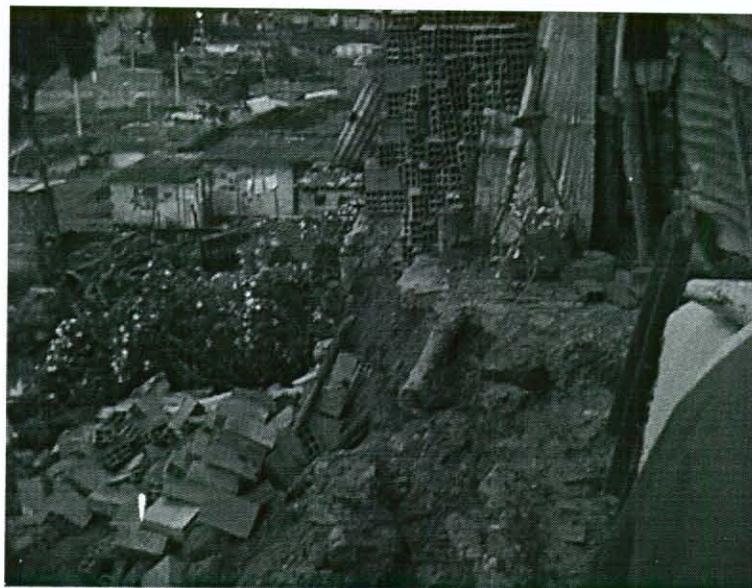
**Fotografía 2.** Hacia la corona del deslizamiento se observa un escarpe de aproximadamente 2 metros de altura, el cual limita con una vivienda de tipo tugurial identificada con la nomenclatura carrera 11 c este no. 70 c - 12 sur, la cual no resiste las deformaciones del terreno.
