## DIRECCION DE PREVENCION Y ATENCION DE EMERGENCIAS

CONCEPTO TÉCNICO NO. CT - 3810  
Octubre de 2002

Localidad	San Cristóbal UPZ - 51
Barrio	San Miguel La Nueva Gloria
Ubicación (dirección)	El área del concepto se encuentra ubicada entre las calles 43 y 45 Sur y entre las carreras 1 y 2 Este, a la cual se accede por la carretera oriente (antigua vía a Villavicencio).
Área Concepto (m <sup>2</sup> )	420
Solicitante	D.A.P.D.
Generalidades	<p>El barrio San Miguel La Nueva Gloria esta fundado en las faldas de los cerros orientales que bordean la Sabana de Bogotá, allí se accede a través de la carretera oriente (antigua vía a Villavicencio).</p> <p>Las vías de acceso al barrio en su zona deprimida (aledaña a la Quebrada Chiguaza), corresponden a vías de segundo orden y se encuentran pavimentadas. Las viviendas de tipo semiconsolidados que se asientan a lo largo de la margen derecha de la quebrada, poseen servicios públicos tales como acueducto, energía, alcantarillado de aguas negras, pero no de aguas lluvias y algunas tienen servicio de teléfono.</p> <p>El barrio San Miguel La Nueva Gloria fue legalizado mediante Acto Administrativo No. 1126 del 18 de diciembre de 1996, emitido por

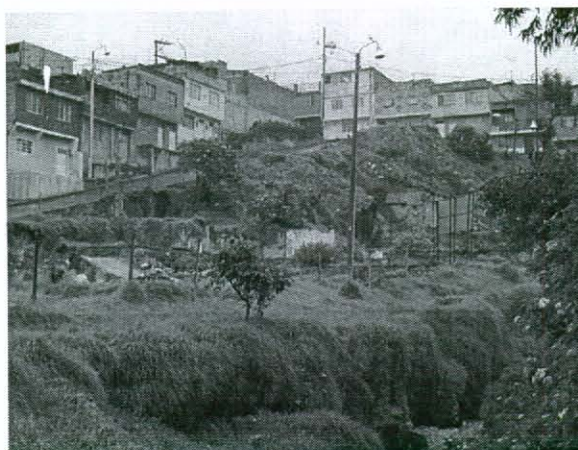
Fotografía No. 1. Panorámica de los procesos de inestabilidad de las márgenes de la quebrada Chiguaza

<b>4.1 DESCRIPCIÓN</b>	Conforme a las observaciones realizadas en la visita técnica la amenaza existente en el área se puede clasificar como zona de alta amenaza ya que el área presenta problemas de inundación e inestabilidad del terreno generada por la intensa acción de la corriente sobre sus márgenes, provocada por el aumento del caudal, al funcionar la quebrada como un gran colector de aguas negras, lo cual ocasiona el lavado del talud, el desconfinamiento de los materiales y el acentuamiento de la socavación lateral.
<b>4.2 TIPO</b>	Inundación y Remoción en Masa

7.1 Incluir en el proyecto de reubicación de familias en alto riesgo no mitigable a las familias relacionadas a continuación.
