DIRECCION DE PREVENCION Y ATENCION DE EMERGENCIAS

CONCEPTO TÉCNICO NO. CT - 3794
Octubre de 2002

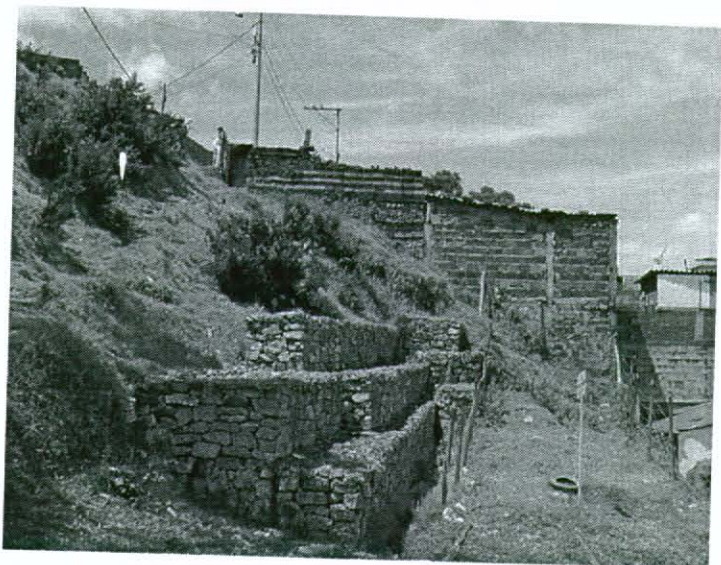
Fotografía No.1. Predios en alta amenaza, sobre la Transversal 12 Este con Calle 28 Sur
