ALCALDIA MAYOR DE BOGOTA D.C.

DIRECCION DE PREVENCION Y ATENCION DE EMERGENCIAS

CONCEPTO TÉCNICO NO. CT - 3801

Octubre de 2002

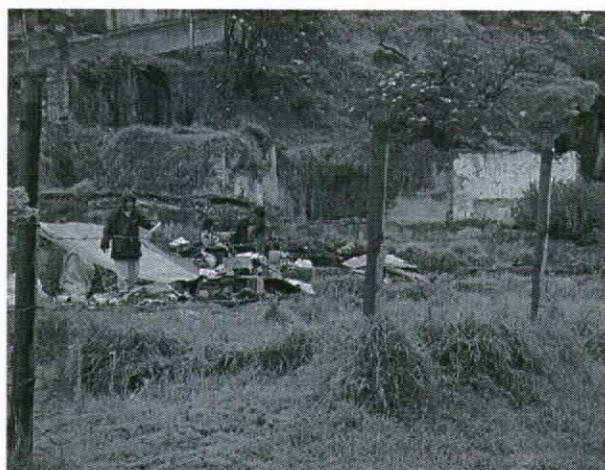
4.1 DESCRIPCIÓN	Conforme a las observaciones realizadas en la visita técnica la amenaza existente en el área se puede clasificar como zona de alta amenaza ya que el área presenta problemas de inundación e inestabilidad del terreno generada por la intensa acción de la corriente sobre sus márgenes, provocada por el aumento del caudal, al funcionar la quebrada como un gran colector de aguas negras, lo cual ocasiona el lavado del talud, el desconfinamiento de los materiales y el acentuamiento de la socavación lateral (ver Figura No. 2)
4.2 TIPO	Inundación y Remoción en Masa

Figura No.2. Predios de propiedad de la DPAE en proceso de invasión Margen derecha de la Quebrada Chiguaza

7.1 Incluir en el proyecto de reubicación de familias en alto riesgo no mitigable a las familias relacionadas a continuación.
