## DIRECCION DE PREVENCION Y ATENCION DE EMERGENCIAS

CONCEPTO TÉCNICO NO. CT - 3806  
Octubre de 2002

Localidad	San Cristóbal	UPZ - 51
Barrio	Juan Rey	
Ubicación (dirección)	El área del concepto se encuentra ubicada en la Calle 76 Sur No. 12 - 84 Este, a la cual se accede por la carretera oriente (antigua vía a Villavicencio) ver <b>Figura 1</b> .	
Área Concepto (m <sup>2</sup> )	140	
Solicitante	D.A.P.D.	
Generalidades	<p>El barrio Juan Rey esta fundado en las faldas de los cerros orientales que bordean la Sabana de Bogotá, allí se accede a través de la carretera oriente (antigua vía a Villavicencio).</p> <p>Las viviendas de tipo consolidados que se asientan en forma concentrada a lo largo de las márgenes de la quebrada Bolonia, poseen servicios públicos tales como acueducto, energía, alcantarillado de aguas negras y algunas tienen servicio de teléfono.</p> <p>El barrio Juan Rey fue legalizado mediante Acto Administrativo No. 1126 del 18 de Diciembre de 1996, emitido por el Departamento Administrativo de Planeación Distrital - DAPD.</p>

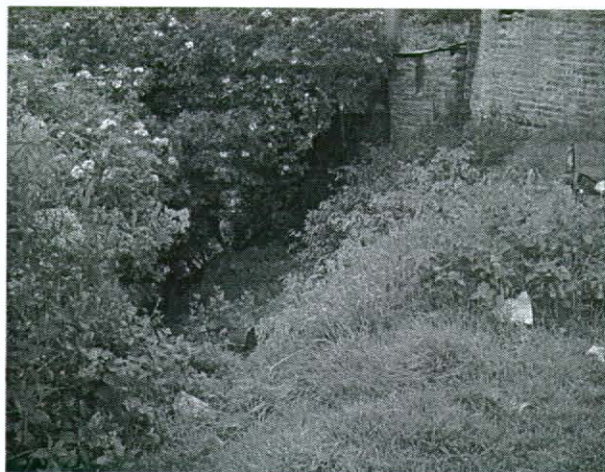
<b>4.1 DESCRIPCIÓN</b>	Conforme a las observaciones realizadas en la visita técnica la amenaza existente en el área se puede clasificar como zona de alta amenaza ya que el área presenta los problemas de inestabilidad del terreno más sobresalientes del sector. La zona se caracteriza por las pendientes fuertes de laderas con fenómenos de remoción en masa activos y puntuales, se presenta una fuerte intervención antrópica y procesos erosivos laminares y reptación, con altas condiciones de humedad.
<b>4.2 TIPO</b>	Remoción en Masa

Fotografía No.1. costado posterior del predio, aledaño al cauce de la quebrada Bolonia, que actual como colector de aguas negras en el sector

ZONA	PREDIOS	DESCRIPCION
AMENAZA ALTA	Calle 76 Sur No. 12 - 84 Este	Ladera inestable de la margen izquierda de la quebrada Bolonia

7.1 Incluir en el proyecto de reubicación de familias en Alto Riesgo no Mitigable a la familia relacionada a continuación.
