DIRECCION DE PREVENCION Y ATENCION DE EMERGENCIAS**CONCEPTO TÉCNICO No 3871 A**

ENTIDAD SOLICITANTE: D.A.P.D.
OBJETIVO: CONSULTA PRELIMINAR PLAN PARCIAL
LOCALIDAD: CIUDAD BOLÍVAR
UPZ: 69-ISMAEL PERDOMO
PREDIO: CANTERAS
AREA: 14.90 Ha APROXIMADAMENTE
TIPO DE RIESGO: REMOCIÓN EN MASA
FECHA DE VISITA: 28 DE ABRIL DE 2003

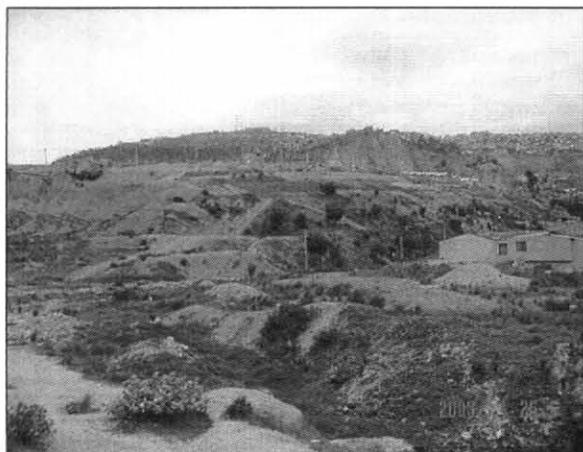
Se localiza al costado occidental del predio y corresponde a una zona de pendiente alta en la cual se adelantaron algunas obras de estabilización consistentes en terraceos, cunetas para el manejo del drenaje superficial y arborización (ver foto No. 1). En el extremo sur del sector, se encuentra un escarpe de alta pendiente (ver foto No. 2).

De acuerdo con el estudio referido en el numeral 2, a la parte de las terrazas le corresponde un nivel de amenaza medio y a la zona del escarpe un nivel de amenaza alto (ver mapa de remoción en masa).

Foto No.1. Panorámica del sector de terrazas. Al fondo los escarpes con nivel de amenaza alta.

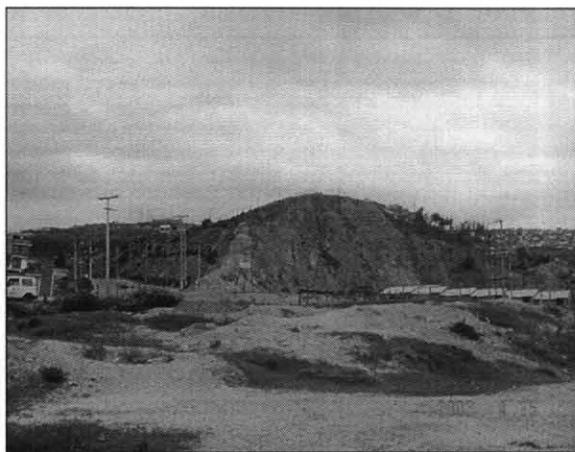
Foto No.2. Se observan los escarpes con nivel de amenaza alta del sector de terrazas del predio.

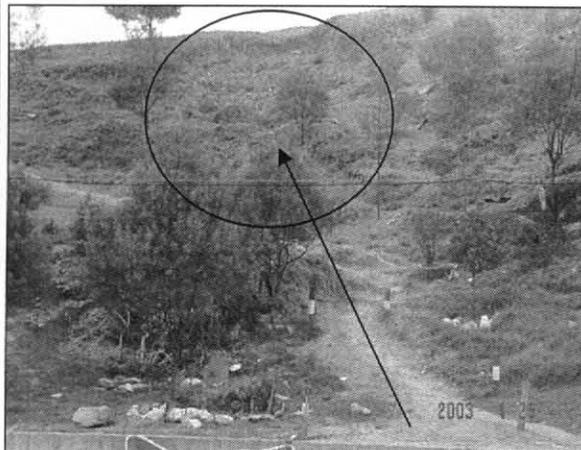
A pesar de las obras de estabilización realizadas, el sector se ve afectado por un deslizamiento traslacional de suelo en el extremo oriental y por erosión en surcos de manera generalizada en las terrazas realizadas (ver fotos No. 3 y 4)

Foto No.3. Vista de uno de los taludes de las terrazas que se vio afectado por un deslizamiento.

- Deslizamiento de suelo en el extremo oriental del sector de terrazas.

4.3. Para incorporar el predio al desarrollo urbano de la ciudad, es necesario que el urbanizador cumpla con lo establecido en el artículo 85 Decreto 619/2000, Condicionamientos Para Futuros Desarrollos Urbanísticos y adelante un estudio de riesgo, en los sectores de terrazas y de antiguas explotaciones, de acuerdo con la resolución No. 364 del 17 de octubre de 2000 de la Dirección de Prevención y Atención de Emergencias; por la cual, se emiten los Términos de Referencia para Estudios Detallados de Amenaza y Riesgo por Fenómenos de Remoción en Masa.

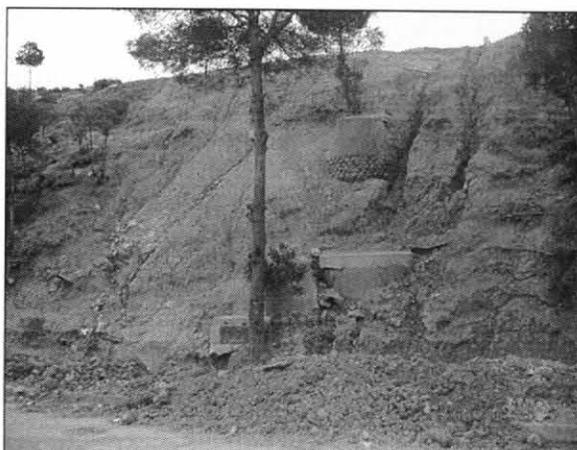
Foto No.4. Se observa como los taludes de las terrazas realizadas se ven afectados por erosión en surcos.

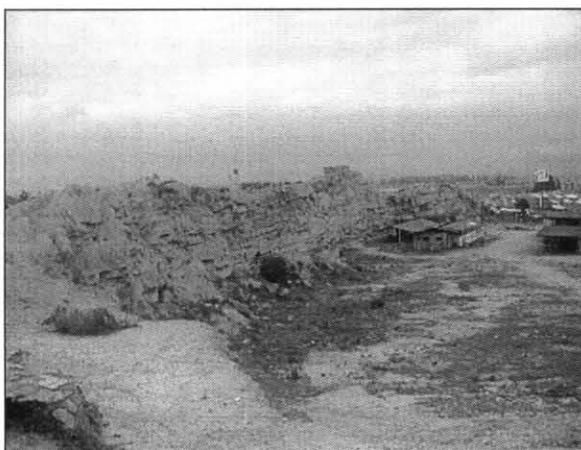
Este se encuentra en la parte plana del predio (costado este) y corresponde al sector del predio en el cual se realizó extracción minera (ve foto No. 5).

En los frentes de explotación se puede observar que la estratificación buza en sentido que contribuye a la estabilidad; sin embargo, la configuración estructural del macizo rocoso favorece la generación de fallas tipo cuña; hecho que se evidencia por el alto fracturamiento que presenta el talud, (ver foto No. 5 y 6).

En general, le corresponde un nivel de amenaza bajo; salvo los dos (2) escarpes de los frentes de explotación, a los cuales le corresponde un nivel de amenaza alto (ver mapa de remoción en masa).

Foto No. 5. Panorámica de uno de los antiguos frentes de explotación.

4.4. Adelantar en las zonas de explotación minera una recuperación geomorfológica y ambiental; tal como lo establecen los artículos 79 "Medidas estructurales para la mitigación de riesgos en zonas de extracción minera" y 347 "Restauración y adecuación morfológica" del decreto 619 de 2000.

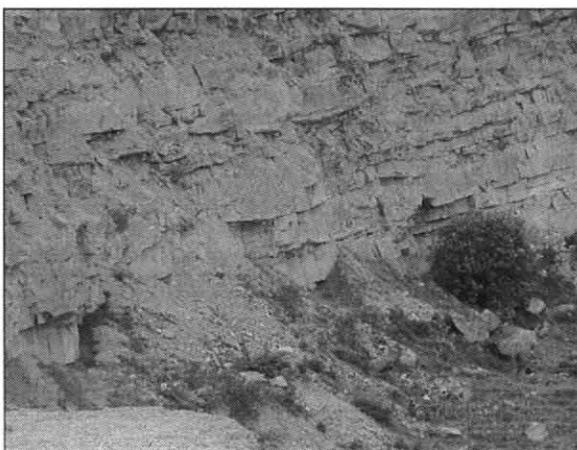
Foto No. 6. Se observa el estado actual de los frentes de explotación.

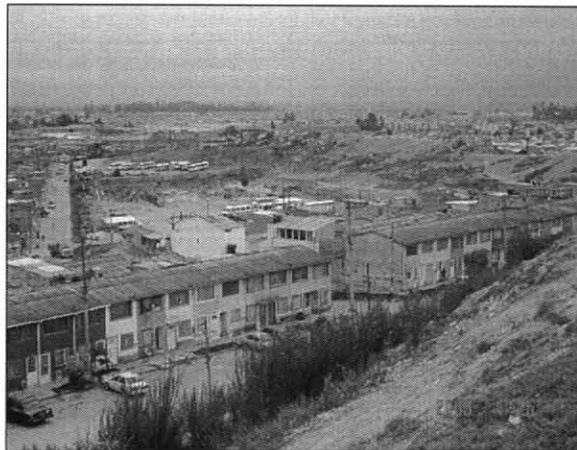
Corresponde a la parte baja y plana del predio, localizada al extremo norte del mismo y en donde no se observan problemas de inestabilidad (ver foto No. 7). En vista de lo anterior y según el plano de remoción en masa, al sector le corresponde un nivel de amenaza bajo por este aspecto.

Foto No.7. Panorámica del sector correspondiente a la zona plana del predio.
