**DIAGNÓSTICO TÉCNICO - DI-12693**  
**DIRECCIÓN DE ANÁLISIS DE RIESGOS Y EFECTOS DE CAMBIO CLIMÁTICO**  
**GRUPO ASISTENCIA TÉCNICA**  
**EVENTO SIRE No. 5250367**

| <b>DIRECCIÓN:</b> | Cll 125 No. 51-42 | <b>COORDENADAS<br/>AREA INSPECCIONADA</b> | X <sub>1</sub> :96092 Y <sub>1</sub> :88925<br>X <sub>2</sub> :96099 Y <sub>2</sub> :88934<br>X <sub>3</sub> :96103 Y <sub>3</sub> :88931<br>X <sub>4</sub> :96096 Y <sub>4</sub> :88920 | | |

En el predio evaluado se encuentra el edificio María Paula, edificación de uso residencial de cinco (5) niveles con sistema estructural de pórticos en concreto reforzado, placas de entrepiso y cubierta construidas también en este material, y muros divisorios y de cerramiento en mampostería de arcilla cocida (Ver Fotografía 1).

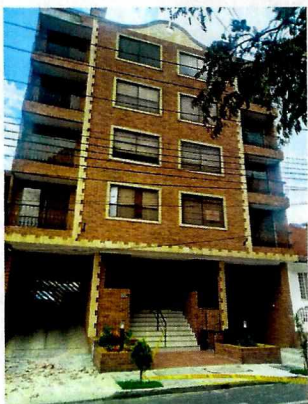
| <b>Fotografía 1.</b> Vista exterior del predio evaluado. | <b>Fotografía 2.</b> Desprendimiento de los ladrillos que conforman la fachada de la edificación. |

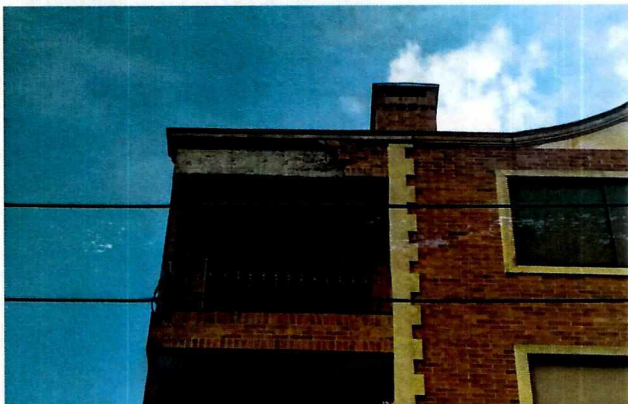
El 07 de enero de 2019 se presentó un desprendimiento de aproximadamente 1 m<sup>2</sup> de la fachaleta en ladrillo del quinto piso; los ladrillos cayeron en el acceso al parqueadero de la edificación, y sobre el

sendero peatonal y la vía vehicular que se localizan frente al parqueadero. Las Fotografías 2 a 4 muestran el material desprendido, y los elementos que quedaron sueltos y con riesgo de caída.

- Es posible que un vendaval haya generado el desprendimiento de la fachaleta del edificio, la cual carece de un sistema de anclaje a la estructura principal (deficiencia constructiva).

- Al responsable y/o responsables del Edificio María Paula ubicado en la Cll 125 No. 51-42 en el sector catastral El Batán de la localidad de Suba, realizar las reparaciones a que haya lugar para evitar la caída de los elementos de fachada que permanecen sueltos y con riesgo de caída, y establecer en qué otras áreas de la fachada se pueden presentar desprendimientos con el fin de prevenir nuevas situaciones de emergencia. Estas acciones se deberán adelantar con el apoyo de personal idóneo y garantizando el cumplimiento de los requerimientos establecidos en la Ley 400 de 1997 en el Decreto No. 926 del 19 de marzo de 2010, Reglamento Colombiano de Construcción Sismo Resistente NSR-10, para lo cual se deben tramitar los permisos y licencias respectivos.

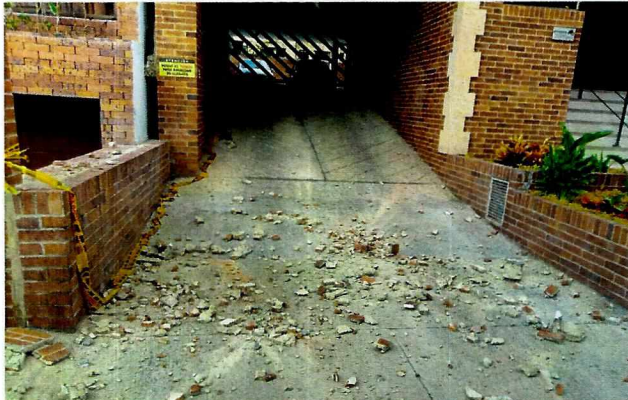
| <b>Fotografía 3.</b> Caída de ladrillo en el acceso al parqueadero. | <b>Fotografía 4.</b> Elementos con riesgo de caída. |

- Al responsable y/o responsables del Edificio María Paula ubicado en la Cll 125 No. 51-42 en el sector catastral El Batán de la localidad de Suba, acatar la recomendación de restricción de uso del parqueadero de la edificación, emitida mediante formato No. 2731 del 07 de enero de 2019. Recomendación que se mantiene vigente hasta tanto se adelanten las acciones de reparación de los elementos que quedaron sueltos y con riesgo de caída, y se garanticen condiciones de estabilidad y seguridad de los elementos que conforman la fachada.

- A la Alcaldía Local de Suba, acatar la recomendación de restricción de uso del sendero peatonal y la vía vehicular localizados al lado del parqueadero del Edificio María Paula, emitida mediante formato No. 2732 del 07 de enero de 2019. Recomendación que se mantiene vigente hasta tanto se adelanten las acciones de reparación de los elementos que quedaron sueltos y con riesgo de caída, y se garanticen condiciones de estabilidad y seguridad de los elementos que conforman la fachada.

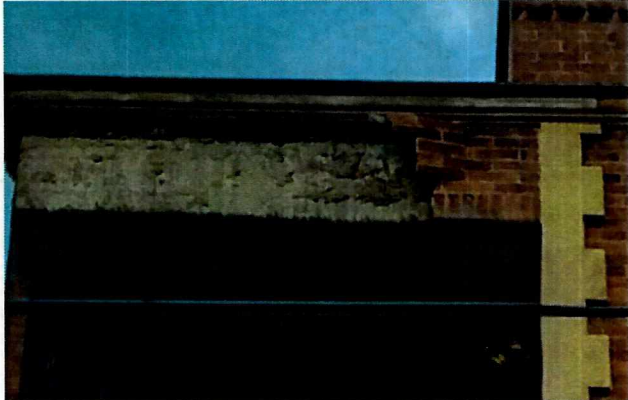
- Desprendimiento de los elementos de fachada que quedaron sueltos luego de la emergencia registrada.
- Ante solicitaciones sísmicas y de viento es posible que ocurra desprendimientos en otras zonas de la fachada debido a la falta de un sistema de anclaje adecuado
