CONCEPTO TÉCNICO N° 4165

ENTIDAD SOLICITANTE: D.A.P.D.
LOCALIDAD: SAN CRISTÓBAL
DESARROLLO **MALVINAS**
UPZ: 50 – La Gloria
ÁREA (Ha): 4.01
FECHA DE EMISIÓN: 11 de Julio de 2005
TIPO DE RIESGO: Por remoción en masa.
VIGENCIA: Temporal, mientras no se modifiquen significativamente las condiciones físicas del sector o se realicen obras de mitigación.

CT 4165 – MALVINAS

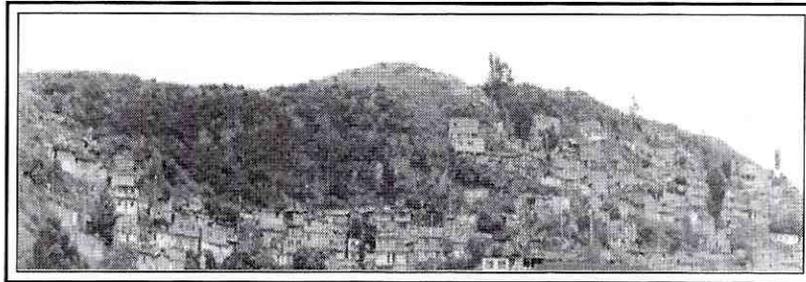
Fotografía 1. Panorámica del barrio Malvinas

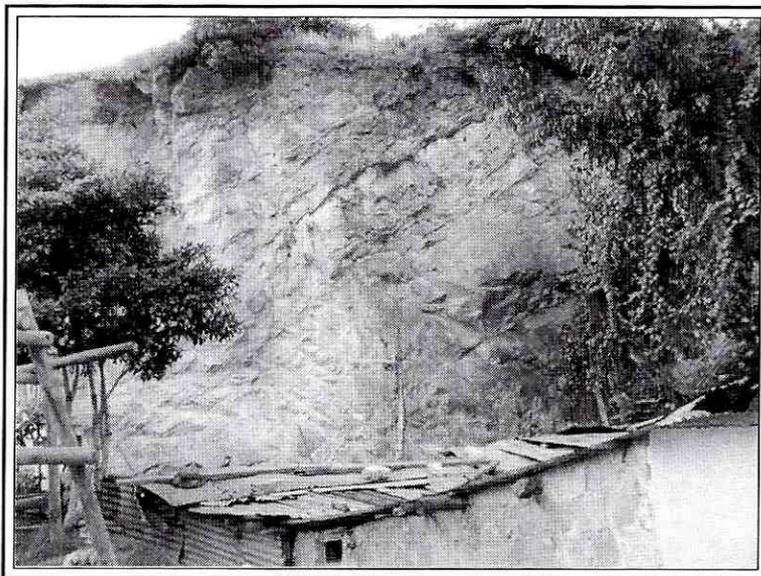
Un nuevo factor que acentúa el modelo geomorfológico del sector aquí estudiado, se viene presentando en los últimos 25 años, con las invasiones, urbanizaciones ilegales y construcción de vías realizadas por los habitantes del sector. El resultado se resume en procesos morfodinámicos que han alterado notablemente la ladera del cerro Guacamayas. En primer lugar, hacia la divisoria del cerro se inició la explotación de unas canteras, hoy abandonadas, que alteraron parcialmente la cima del cerro (Fotografía 2)

Fotografía 2. Antiguo Frente de Explotación de Materiales

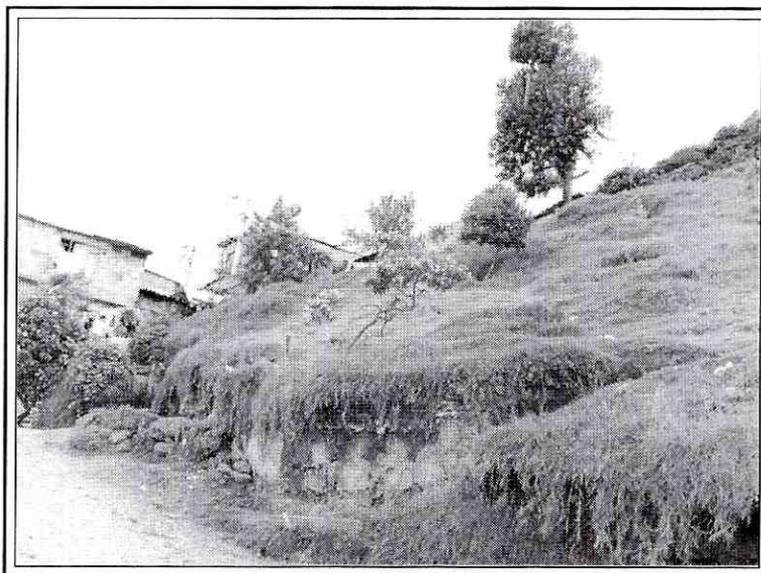
Los otros dos procesos importantes son los cortes y rellenos para construir vías y viviendas, especialmente en la parte alta del barrio Malvinas (Fotografía 3), y el hacinamiento de rellenos de escombros de construcción, de cortes y basuras, sobre el sector geomorfológico II, principalmente. Estos dos procesos morfodinámicos, degradacional uno, agradacional el otro, afectan la ladera, produciendo áreas de deslizamiento relativamente grandes en el barrio Malvinas.

Fotografía 3. Cortes Realizados para la Construcción de Vías

- ⊙ **Pendientes Altas (entre 30° y 45°, aproximadamente):** Durante la construcción de las viviendas se han realizado cortes y rellenos de forma antitécnica (Fotografía 3). Al no contar con una estructura de contención adecuada, estos cortes o rellenos fácilmente pueden “fallar”, ocasionando daños en las viviendas localizadas en la parte superior e inferior (Fotografía 5). Debido a que no se realiza un manejo adecuado de las aguas de escorrentía en este sector, las viviendas también se ven afectadas por “inundación” con material de arrastre (producto de la erosión superficial) que se presentan después de aguaceros torrenciales. En estos sectores los espesores de suelo son menores a 3 m, y se espera que los movimientos no sean de gran magnitud. El factor antrópico juega un papel importante en la estabilidad de la ladera, ya que los problemas puntuales de inestabilidad del terreno que se presentan en las zonas construidas (pequeños desprendimientos de masa de suelo) se deben al manejo antitécnico de los cortes, rellenos y de las aguas de escorrentía.

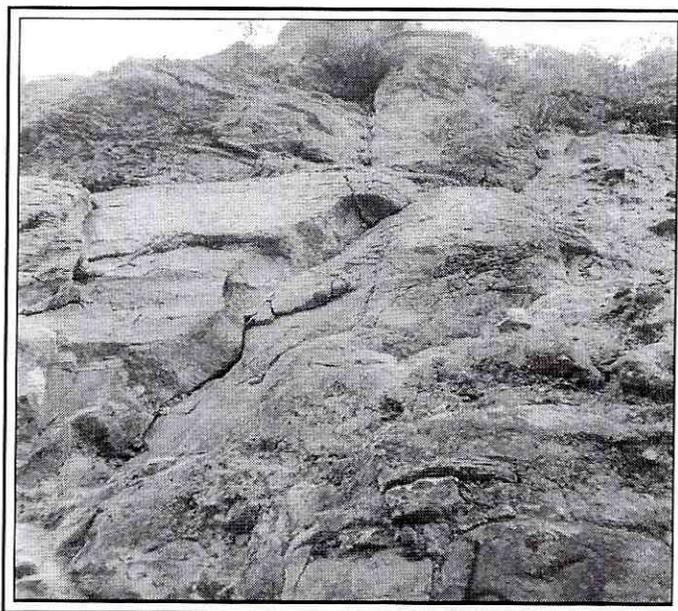
Fotografía 4. Escarpe Rocoso

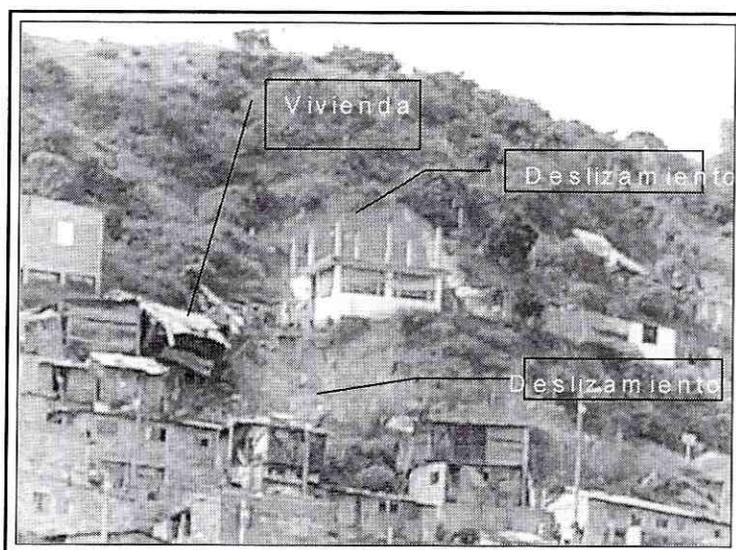
Fotografía 5. Deslizamientos Puntuales por Cortes Antitécnicos

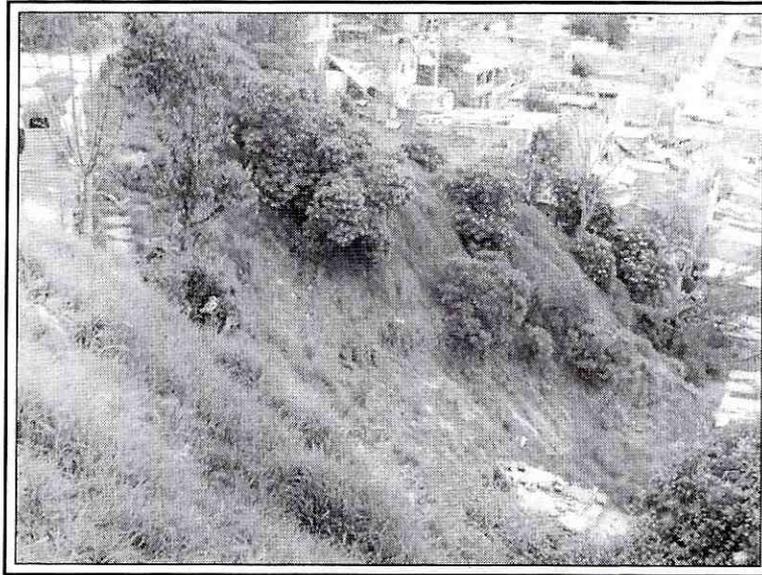
Sobre cada uno de los perfiles típicos se realizaron análisis de estabilidad, a través del método de Janbú para fallas circulares, implementado en el programa STABL-6 de la Universidad de Purdue. Los análisis de estabilidad se realizaron bajo condiciones límites (tanto de parámetros de resistencia como de lluvia y sismo) para determinar de esta forma la variabilidad del factor de seguridad y poder obtener la probabilidad de falla y el factor de seguridad esperado. El factor antrópico fue evaluado en cada uno de los perfiles teniendo en cuenta los cortes realizados, la saturación del material por efectos de aguas mal manejadas y las sobrecargas ejercidas por las viviendas. Los resultados de estos análisis indican que el factor de seguridad es cercano a 1.01 y la probabilidad de falla es de 0.49. En la fotografía 6 se presenta, a manera de ilustración, una zona típica de amenaza alta por movimientos en masa.

Fotografía 6. Aspecto de la zona de alta amenaza correspondiente a un deslizamiento reciente

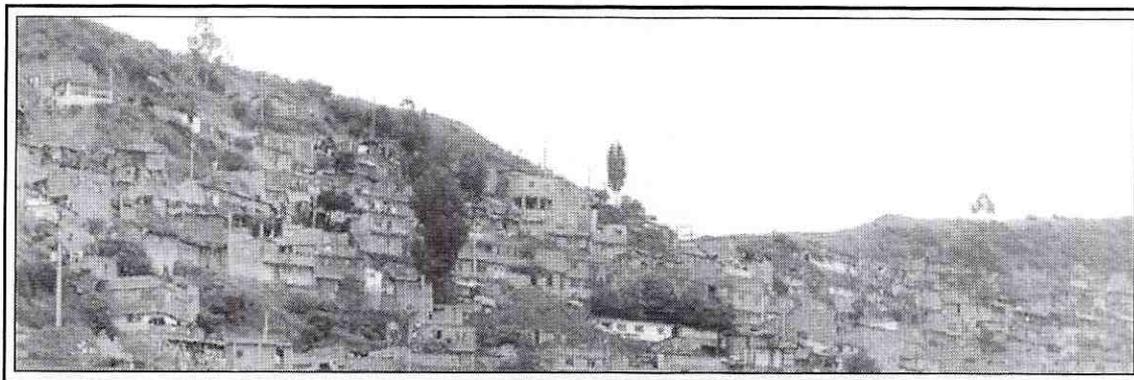
Fotografía 7. La imagen ilustra la densidad de construcción en el desarrollo Malvinas
