CONCEPTO TÉCNICO Nº 4320

18 - RAFAEL URIBE URIBE

EL PORTAL II SECTOR

Enero 30 de 2006 Por remoción en masa.

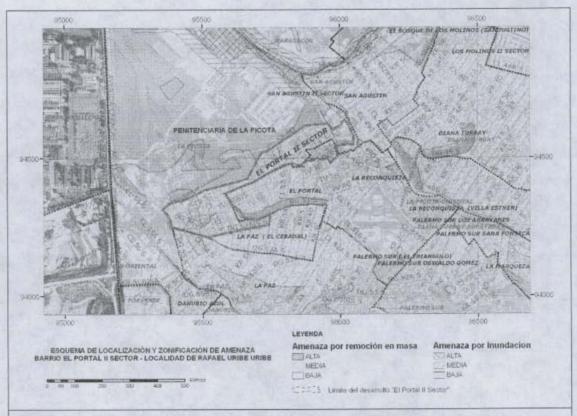
Figura 1. Localización del barrio El Portal II Sector, y zonificación de amenaza por fenómenos de remoción en masa, de acuerdo con el Plano Normativo Nº 3 del Plan de Ordenamiento Territorial (POT).

El barrio El Portal II Sector, de la localidad de Rafael Uribe Uribe, presenta una calificación de amenaza media y alta por fenómenos de remoción en masa, de acuerdo con el Plano Normativo N° 3 (amenaza por remoción en masa), del Decreto Distrital 190 de 2004 (compilación del POT), tal como se muestra en la Figura 1.

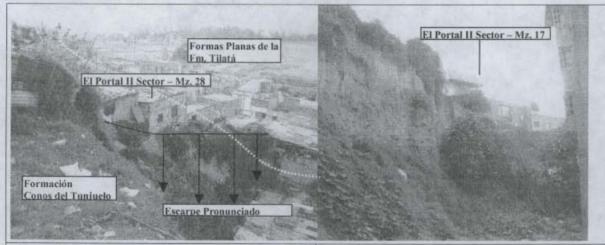
En otro talud prominente de la zona, localizado entre los barrios La Paz-Cebadal, El Portal II Sector y El Portal, (Fotografía 1), se han presentado continuas situaciones de emergencia, ante lo cual el Fondo para la Prevención y Atención de Emergencias – FOPAE - efectuó el "Estudio por remoción en masa, evaluación de alternativas de

Fotografía 1. Al fondo el relieve aplanado característico Fotografía 2. Escarpe producto de la explotación de de los depósitos de la Formación Tilatá, hacia arriba los depósitos de la Formación Conos del Tunuelo, ladera de pendiente media-alta, conformada por afectando parcialmente las manzanas 43,44,18 y 17 depósitos Fluvio-glaciales de la Formación Conos del del Barrio el Portal II Sector. Tunuelo. En esta foto se observa el Flanco izquierdo del escarpe donde la DPAE ha adelantado estudios específicos (barrios Cebadal, Portal y Portal II Sector). las viviendas que se encuentran en la corona del talud, pertenecen a la Manzana 28 del barrio El Portal II Sector.

Los depósitos de la Formación Tilatá, afloran conformando relieves aplanados, de pendiente suave y drenaje dendrítico denso (Fotografía 1). Estos materiales presentan una susceptibilidad alta a la erosión hídrica laminar, en surcos y en cárcavas, fenómeno que es evidente a lo largo de las vías debido a la falta de pavimentación (Fotografía 3).

Los depósitos de tipo Fluvio-Glacial, presentan formas pronunciadas en el terreno, con laderas irregulares de pendiente moderada a alta y con un drenaje poco denso (Fotografía Adicionalmente, para la explotación de estos materiales se adelantaron actividades de minería en la zona hasta la década de los 80, producto de lo cual se generaron fuertes escarpes verticales, altamente susceptibles a fenómenos de erosión, caída de rocas y deslizamientos en la corona del talud (Fotografía 2, Fotografía 4).

- Se deben implementar las recomendaciones definidas en el "Estudio por remoción en masa, evaluación de alternativas de mitigación y diseños de las obras para estabilizar el antiguo escarpe de explotación en el Barrio el Portal", elaborado por la firma C. I. C. (CONSULTORES DE INGENIERÍA Y CIMENTACIONES LTDA). Esto con el fin de mitigar las condiciones de amenaza de los predios 1,2,3,4,5,6 y 7 de la manzana 28.

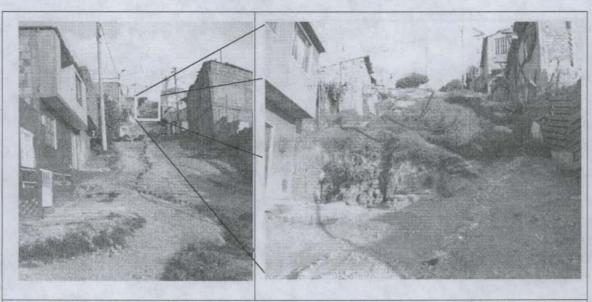
Fotografía 3. Procesos de erosión laminar y en surcos a lo largo de las vías del Barrio El Portal, se evidencia la acción de la escorrentía superficial sobre el terreno. A la derecha se señalan procesos de reptación superficial en la parte alta de la Diagonal 52 A Sur.

Estos procesos de erosión traen como consecuencia adicional una carga alta de sedimentos en la escorrentía superficial, especialmente en épocas invernales cuando este fenómeno causa la colmatación de las instalaciones de alcantarillado y una alta afluencia de sedimentos en forma de coladas de lodo, que afectan las zonas bajas del desarrollo.

- Se recomienda realizar un manejo adecuado de las aguas superficiales en todo el sector y de la misma forma las vías deben ser acondicionadas y contar con sus respectivas obras para el manejo adecuado de las aguas de escorrentía y evitar así la saturación del suelo de las viviendas cercanas a estas vías, y sedimentación excesiva en la red de alcantarillado existente.

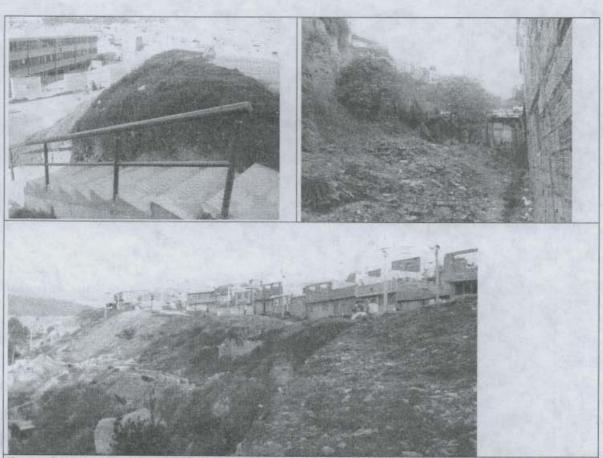
Los procesos antrópicos de mayor incidencia en la zona corresponden con los antiguos cortes de actividad minera, cuya altura oscila entre los 4 y 15 metros. Estos escarpes presentan una dirección preferencial E-W, el principal de estos se localiza al borde suroriental del barrio en los limites con el desarrollo "La Paz- Cebadal" (Diagonal 51 S), otro de estos se presenta entre las manzanas 18 y 43 (Transversal 5B) y otro afecta el borde norte de las manzanas 68 y 81 (Transversal 5C).

Fotografía 4. Escarpes pronunciados por antigua actividad minera en el sector del desarrollo El Portal II Sector. Arriba a la izquierda escarpe en la Manzana 81, a la derecha, escarpe entre las manzanas 18 y 44-43. Abajo escarpe de La Paz-Cebadal, El Portal , EL Portal II Sector.

PREDIOS	DESCRIPCIÓN	RECOMENDACIONES	
Manzana 81: Predio 01.	Escarpe de pendiente fuerte y mediana altura, conformado por materiales arcillosos superpuestos por rellenos de basuras. Pueden presentarse deslizamientos rotacionales.	Destinar como suelo de protección por riesgo	
Manzana 44: Predios 1,2,3,4 Manzana 43: Predios 1,2 Manzana 18: Predio 9	Escarpe de pendiente fuerte y altura superior a 5 metros, conformado por conglomerado de bloques redondeados en matriz arcillosa, donde pueden presentarse caída de bloques.	Destinar como suelo de protección por riesgo	
Manzana 17: Predios 21,22,23,24 y 25	Corona de escarpe de pendiente fuerte y altura superior a 5 metros, conformado por conglomerado de bloques redondeados en matriz arcillosa, donde puede presentarse perdida progresiva de terreno y afectación a la cimentación de las viviendas.	Se recomienda adelantar diseño y construcción de obras de mitigación.

- Se recomienda definir como suelo de protección por riesgo el área correspondiente con el predio 1 de la manzana 81, definido como una zona de amenaza alta por fenómenos de remoción en masa.

- En la zona de escarpe, que afecta parcialmente las manzanas 17, 18, 43 y 44, se recomienda adelantar estudios detallados con el fin de implementar medidas para mitigar las condiciones de amenaza existentes. En este sentido estos sitios se incluirán dentro de la base de datos de sitios críticos por fenómenos de remoción en masa de la DPAE, para que sean diseñadas y ejecutadas las obras pertinentes, ya sea a través de recursos del Fondo de Desarrollo Local de la localidad Rafael Uribe Uribe, o a través del Fondo para la Prevención y Atención de Emergencias, FOPAE.
