CONSULTORÍA PARA LA EMISIÓN DE CONCEPTOS TÉCNICOS DE RIESGO
POR MOVIMIENTOS EN MASA PARA LEGALIZACIÓN DE DESARROLLOS EN
LA CIUDAD DE BOGOTÁ D. C.

CONCEPTO TÉCNICO No. 4323

ENTIDAD SOLICITANTE:	D.A.P.D.
LOCALIDAD:	USME
BARRIO:	VILLA ANITA III SECTOR
UPZ:	58 – Comuneros
ÁREA (Ha):	2,0 Ha
FECHA DE EMISIÓN:	16 de enero de 2006
TIPO DE RIESGO:	Por remoción en masa.
VIGENCIA:	Temporal, mientras no se modifiquen significativamente las condiciones físicas del sector o se realicen obras de mitigación.

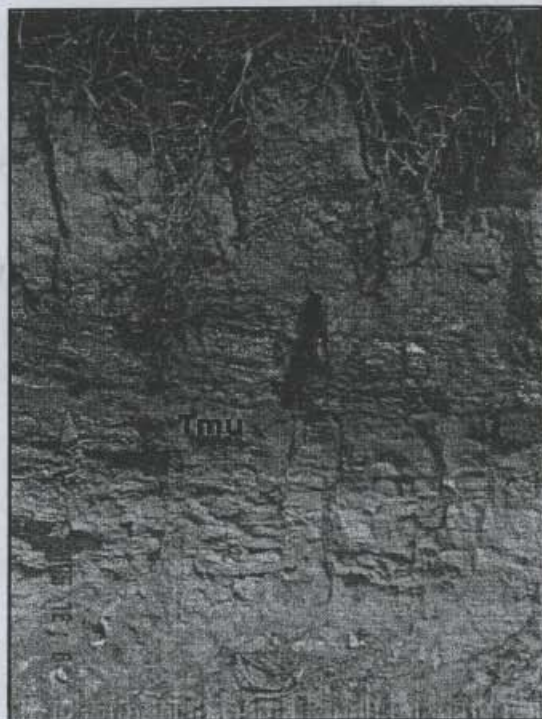
En el sitio de estudio la formación Usme aflora en el costado noroccidental del barrio Villa Anita III Sector, conformando un lomo alargado geotécnicamente estable. Esta constituida por estratos de areniscas de grano grueso a medio color amarillo a blanco, intercaladas con capas muy delgadas de liditas color amarillo. La Formación Usme se encuentra buzando en sentido opuesto a la pendiente del terreno, situación favorable para la estabilidad geotécnica del mismo (**Fotografía 1**).

Fotografía 1. Detalle de la formación Usme en un talud de corte (zona noroccidental Villa Anita III Sector).

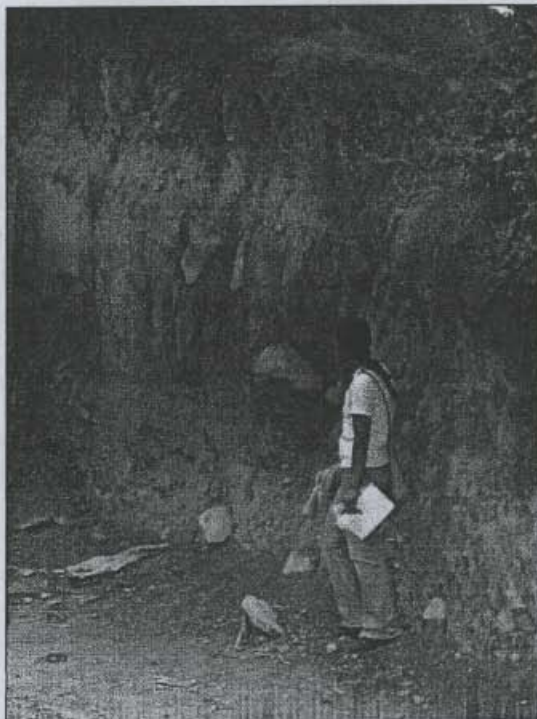
Depósitos de origen fluvioglacial matriz soportados. La matriz es arenosa, de color amarillo a blanco y los clastos consisten en bloques de arenisca redondeados a subredondeados de tamaños métricos, además presenta bloques aislados hasta de 5m de diámetro (**Fotografía 2**). Sobre este depósito se han realizado taludes de corte para la construcción de las casas en el barrio Villa Anita III Sector hasta de 4 m de altura.

Fotografía 2. Deposito fluvioglacial con matriz arenosa y clastos aislados, centro del Barrio Villa Anita III Sector.

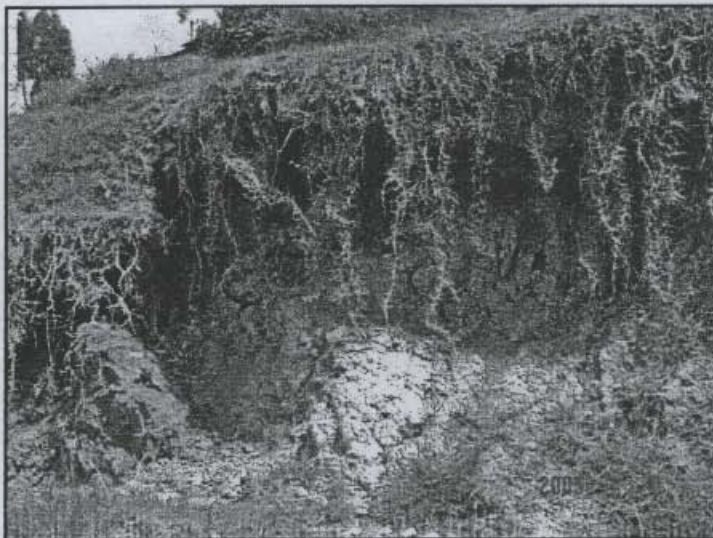
Con este nombre se identifican los suelos que constituyen la matriz del depósito fluvioglacial, donde no son evidentes los bloques de arenisca. Estos suelos se encuentran formando una ladera erosional en el barrio (**Fotografía 3**). Este material se encuentra fisurado.

Fotografía 3. Suelo arcillosos correspondientes a la matriz del depósito fluvioglacial en el barrio Villa Anita III Sector.

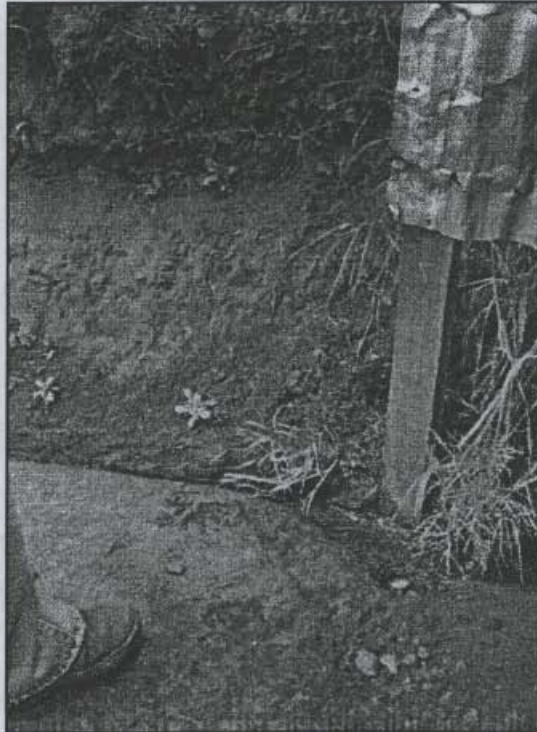
Se observan comúnmente en los taludes de corte efectuados durante explanaciones para la construcción de viviendas. Estos suelos presentan un espesor aproximado de 1 m (**Fotografía 4**) y consisten en limos arenosos orgánicos. En el sector de Villa Anita III Sector presentan un espesor entre 1 m y 1,2 m y se encuentran expuestos en la parte baja cerca de la Avenida Usme y asociados a los drenajes naturales.

Fotografía 4. Suelos negros con un espesor aproximado 1m, tomado en un talud de corte en el barrio Villa Anita III Sector.

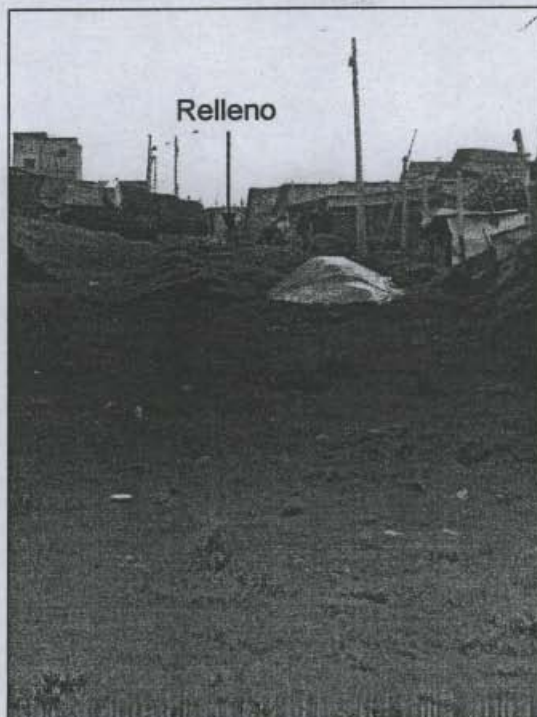
Son depósitos efectuados por la actividad humana, como los rellenos producto de explanaciones y los depósitos de escombros. En el barrio es común la disposición de materiales de desecho (basuras y escombros de excavación), que se localizan principalmente alrededor de las viviendas y de los taludes de corte (**Fotografía 5**).

Fotografía 5. Depósitos antrópicos en el barrio Villa Anita III Sector (costado noroccidental)

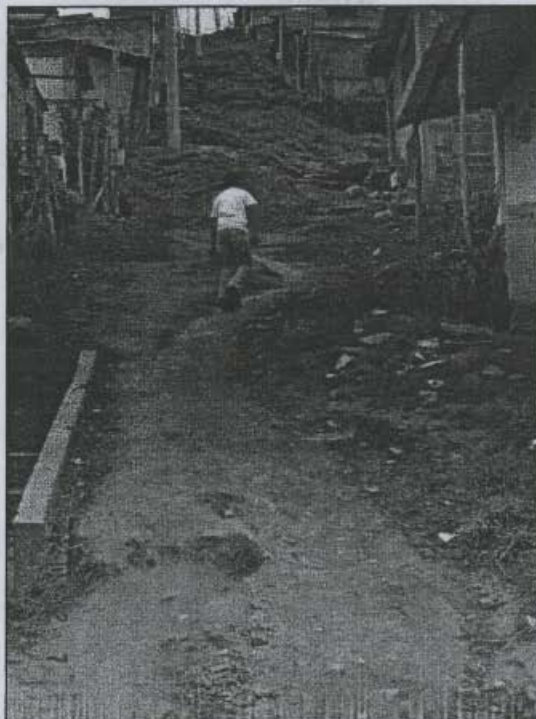
La erosión se acentúa sobre áreas desprovistas de vegetación y sobre suelos residuales y rellenos antrópicos. Ésta puede llegar a desencadenar una serie de procesos morfodinámicos como flujos de tierra y deslizamientos. La erosión laminar y en surcos se presenta principalmente en las vías de acceso peatonal, por donde circulan las aguas de escorrentía superficial (**Fotografía 6**).

Fotografía 6. Erosión laminar en una de las calles del barrio Villa Anita III Sector.

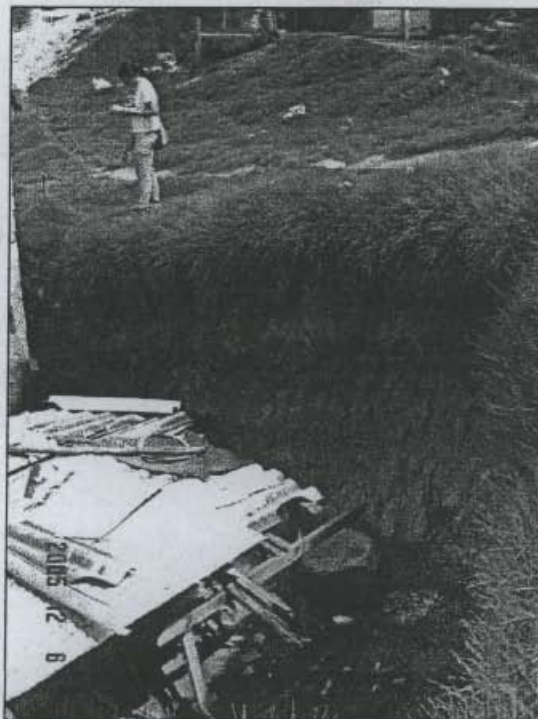
En general, los taludes de corte en el barrio Villa Anita III Sector son potencialmente inestables, debido a la exposición de rellenos, suelos arcilloarenosos y bloques del depósito fluvioglacial, donde se pueden presentar desprendimientos de bloques, erosión y flujos de tierra, especialmente cuando la superficie de los mismos se encuentra desprotegida y si ocurren infiltraciones y afluencia de agua de escorrentía superficial e infiltraciones.

En el Barrio Villa Anita III Sector los taludes de corte son procesos bastante representativos que se encuentran en su mayoría hacia el sur y centro del barrio. Estos cortes son verticales y presentan alturas de 2 a 3 m en material de relleno, de 2 a 4 m en suelos residuales de la matriz del depósito fluvioglacial y de 1,2 m en suelos negros. (**Fotografía 7**). Si a estos taludes de corte se les realiza una adecuada protección con concreto o piedra pegada, las condiciones de estabilidad mejoran considerablemente.

Fotografía 7. Talud de corte para la construcción de viviendas, barrio Villa Anita III Sector.

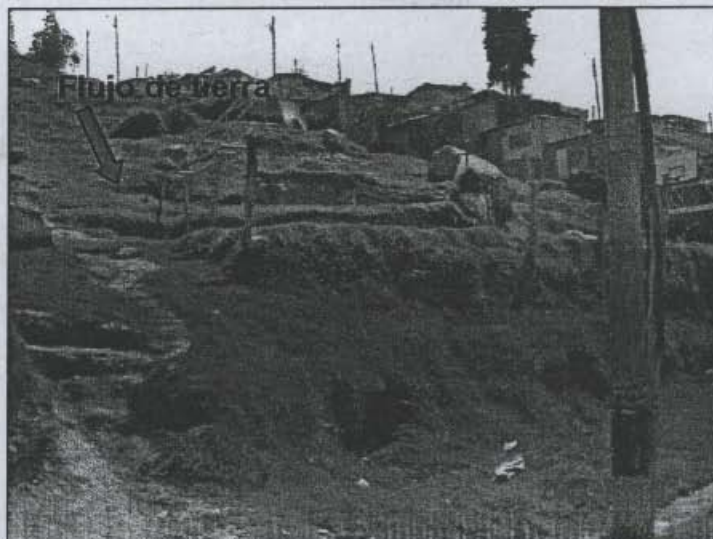
En el barrio Villa Anita III Sector los flujos de tierra son incipientes o latentes, estas áreas susceptibles se presentan en las zonas comunales; tal vez esta sea la razón por la cual son declaradas áreas comunales. (**Fotografía 8**). Los flujos potenciales se ubican en el barrio en tres sectores entre la manzana A8 y la zona comunal N° 1, en la zona comunal N° 2 y en el centro del barrio entre las manzanas A7 y A6.

Se considera que el principal factor detonante de los procesos descritos son las aguas de escorrentía superficial (lluvias y aguas servidas). De otra parte, los procesos en general son potenciales, lo que indica que mediante manejo adecuado del drenaje, y la protección de los cortes se pueden mejorar de manera sustancial la estabilidad puntual y de la ladera en general.

Fotografía 8. Flujo de tierras en área comunal del barrio Villa Anita III Sector.
