DIRECCIÓN DE PREVENCIÓN Y ATENCIÓN DE EMERGENCIAS

CONCEPTO TÉCNICO No. 4330

ENTIDAD SOLICITANTE:	D.A.P.D.
LOCALIDAD:	5 USME
BARRIO:	CASALOMA II SECTOR
UPZ:	57 – Gran Yomasa
ÁREA (Ha):	1.74
FECHA DE EMISIÓN:	13 de julio de 2006
TIPO DE RIESGO:	Por remoción en masa.
VIGENCIA:	Temporal, mientras no se modifiquen significativamente las condiciones físicas del sector o se realicen obras de mitigación.

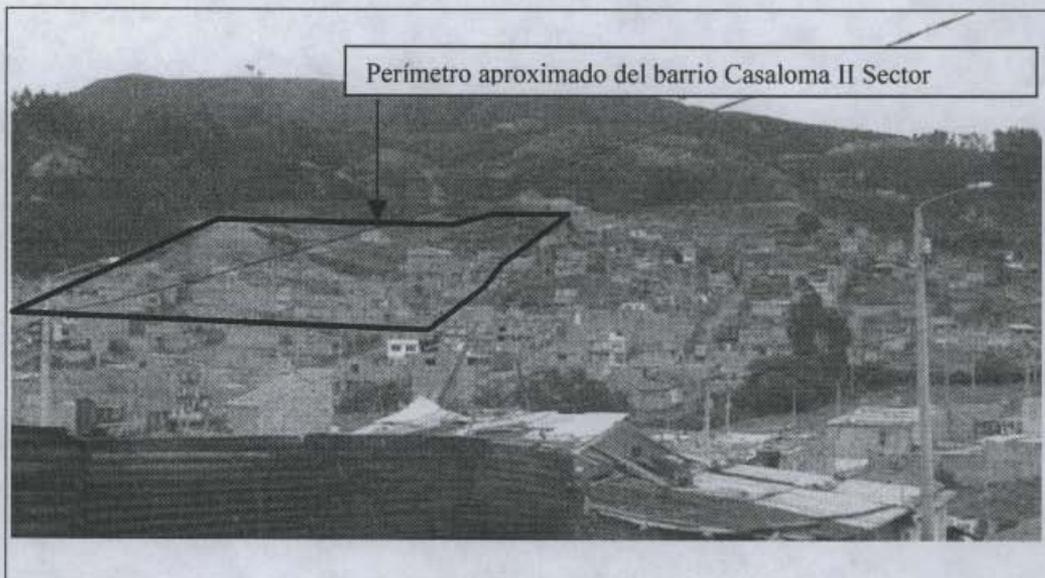
Fotografía 1. Panorámica del barrio Casaloma II Sector y sus alrededores; donde se evidencia el relieve del sector y hacia arriba (costado oriental) la zona montañosa cubierta con vegetación arbustiva y arbórea, correspondiente con el PEDEN; además, se evidencia el patrón de consolidación de las viviendas predominantemente hacia el costado inferior (occidental) del desarrollo.

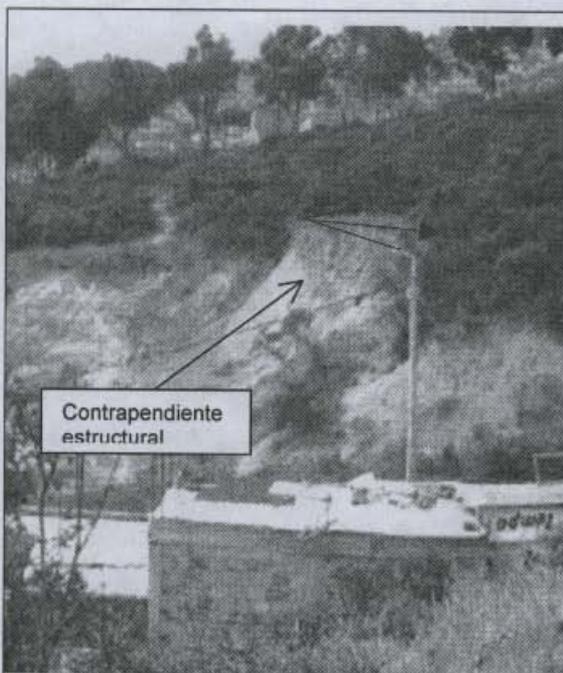
Fotografía 2. Características, disposición estructural regional y expresión morfológica característica, de las rocas del conjunto superior de la Formación Regadera, en el desarrollo Casaloma II Sector.

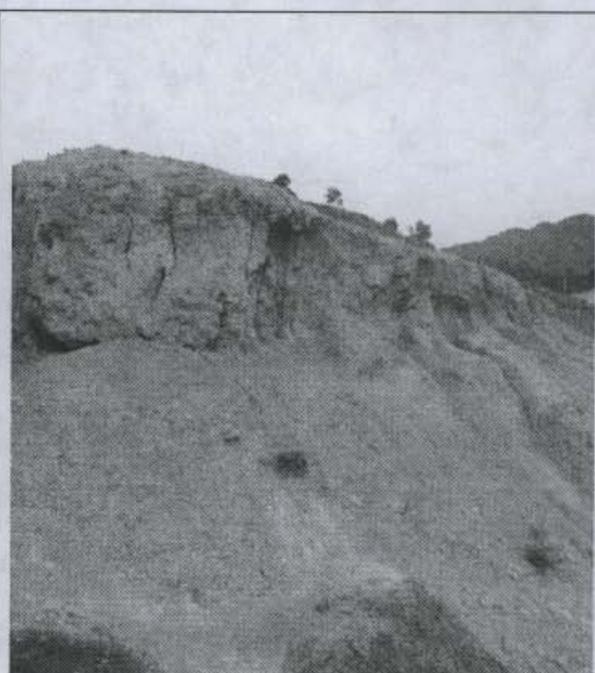
Fotografía 3. Procesos de erosión laminar y en surcos, en niveles de suelo residual de rocas del conjunto superior de la Formación Regadera.

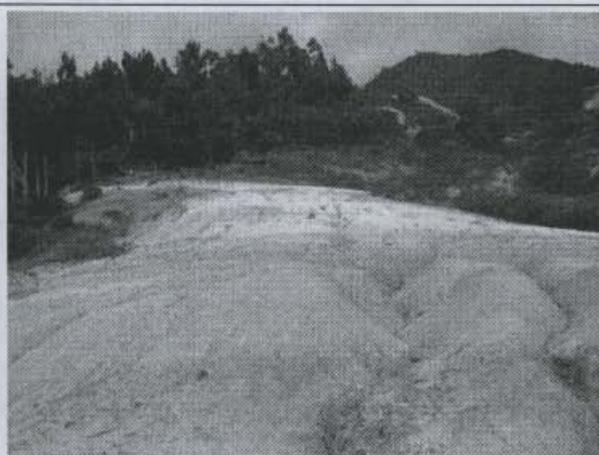
Fotografía 6. Erosión concentrada hacia el costado norte del desarrollo Casaloma II Sector, como consecuencia de las actividades de minería que se han desarrollado, debido a la exposición de los materiales a la acción del intemperismo sin protección de la cobertura vegetal.

R	1, 2, 3, 4, 5, 6 y 7.	
	S	1, 2 y 3.	
4	O	1, 2, 3, 4, 14, 15 y 16.	Zona de alta pendiente con procesos de reptación lenta, muy sensible ante los procesos de intervención que se adelanten.
	P	1, 2, 11, 12, 13, 14, 15 y 16.	
5	N	Zona Verde No. 1 (ZV1)	Zona con procesos acentuados de erosión concentrada, laminar, en surcos y en cárcavas (Fotografía 6).
		Toda (1, 2, 3, 4, 5, 6, 7, 8, 9, 10, 11, 12, 13 y 14)

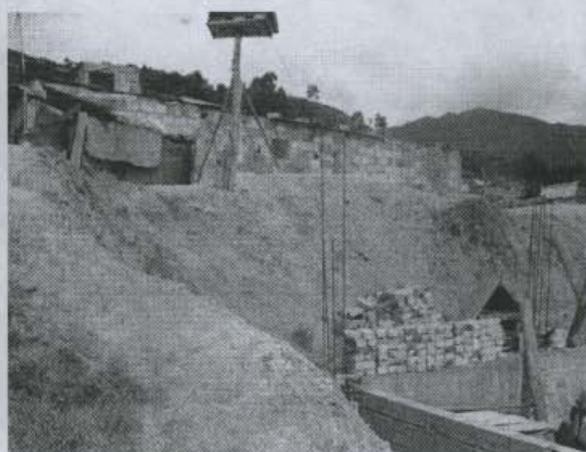
Fotografía 7. Características de algunos cortes realizados en el barrio Casaloma II Sector, para el emplazamiento de las viviendas

ZONA	MANZANA	PREDIOS	DESCRIPCIÓN
1	D	3 y 4.	Zona caracterizada por una pendiente alta a media, localizada sobre un antiguo depósito de flujo de tierras, en donde se presenta una alta concentración de humedad y se presentan evidencias de procesos de inestabilidad activos (Fotografía 4)
	E	1, 2, 3, 4, 5, 6, 26, 27 y 28.	
	V	7.	
	W	1, 3 y 4.	
	X	3, 4, 5 y 6.	
		Zona Verde No. 3 (ZV3)	
2	U	3, 4, 5 y 6, dos predios no cartografiados	Zona de pendiente media, conformada por suelos residuales y depósitos de flujo de tierras, en donde se han realizado cortes verticales que han causado la desestabilización de la ladera presentando reptación y deslizamientos de tipo rotacional (Fotografía 9)
	T	5, 6 y 7.	
3	A	1, 2, 15 y 16.	Zona de pendiente media y alta con taludes de corte pronunciados, relictos de actividad minera y que en algunos casos han sido intervenidos antitécnicamente para la adecuación de los predios, aumentando las condiciones de inestabilidad y causando procesos de colapso de los taludes (Fotografía 7 y Fotografía 8)

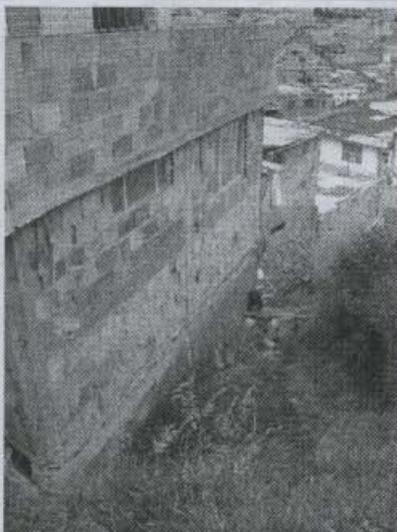
Fotografía 8. Colapso de talud de corte realizado para el emplazamiento de las viviendas en el barrio Casaloma II Sector, hacia el occidente del desarrollo, Manzanas R y S

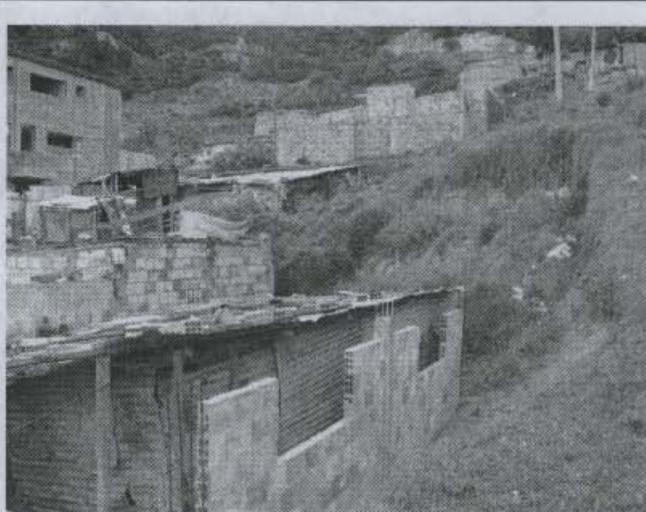
Fotografía 9. Cortes con procesos de inestabilidad hacia el costado sur del desarrollo Casaloma II Sector, Manzana U.
