DIRECCIÓN DE PREVENCIÓN Y ATENCIÓN DE EMERGENCIAS

CONCEPTO TÉCNICO No. 4419

ENTIDAD SOLICITANTE:	D.A.P.D.
LOCALIDAD:	19 CIUDAD BOLÍVAR
BARRIO:	TABOR ALTALOMA
UPZ:	67 – Lucero
ÁREA (Ha):	7.39
FECHA DE EMISIÓN:	5 de junio de 2006
TIPO DE RIESGO:	Por remoción en masa.
VIGENCIA:	Temporal, mientras no se modifiquen significativamente las condiciones físicas del sector o se realicen obras de mitigación.

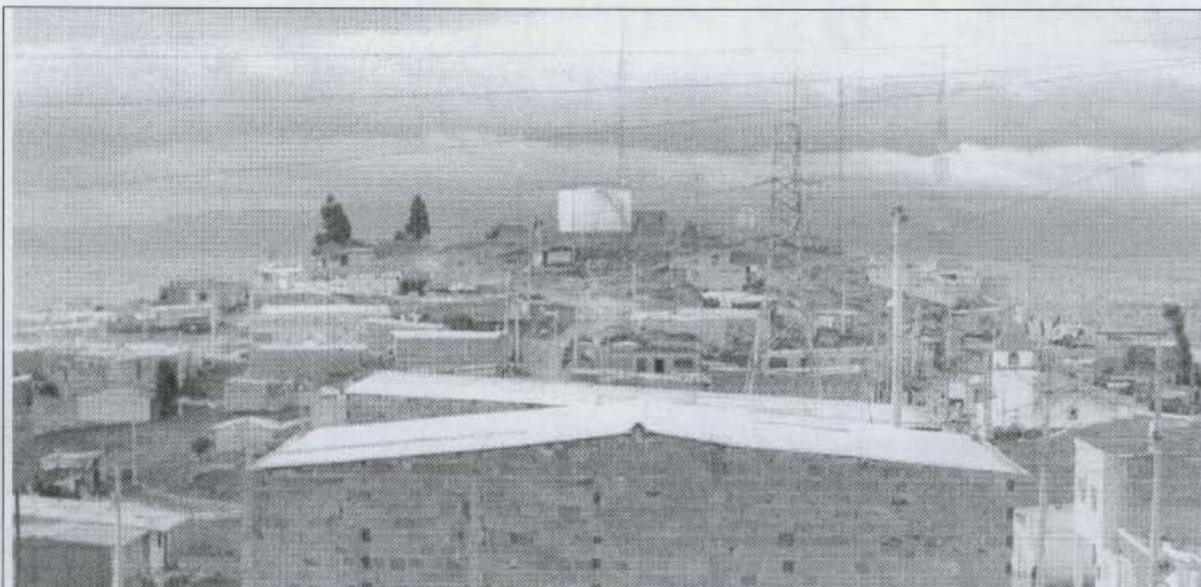
Fotografía 1. Panorámica general del desarrollo Tabor Altaloma

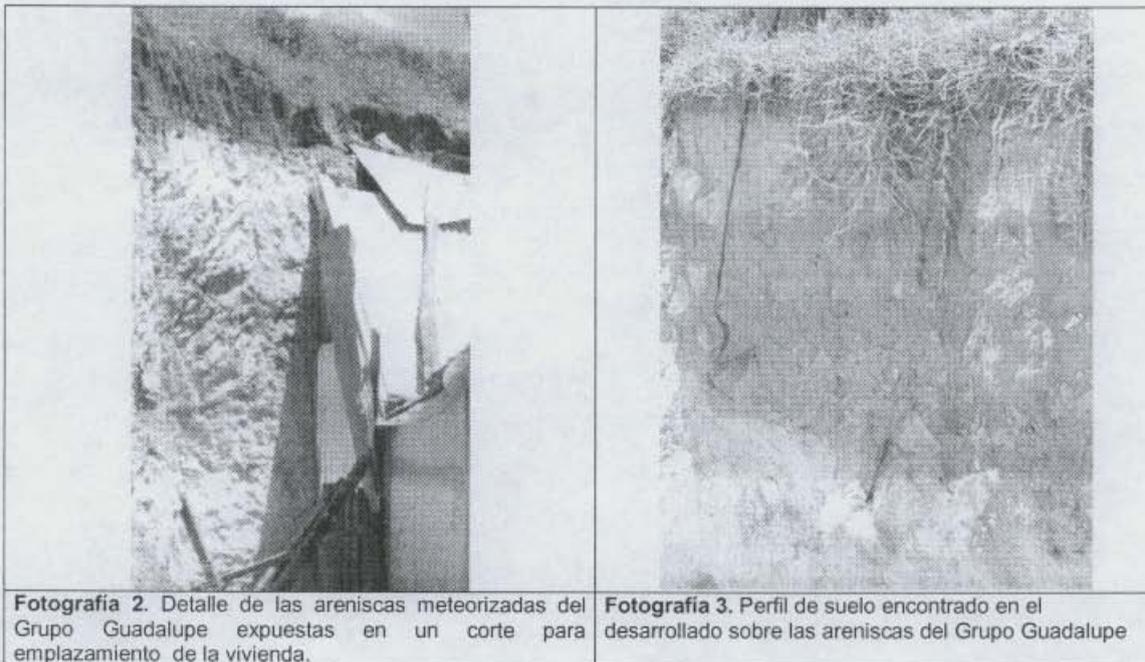
Fotografía 2. Detalle de las areniscas meteorizadas del Grupo Guadalupe expuestas en un corte para emplazamiento de la vivienda.

Fotografía 3. Perfil de suelo encontrado en el desarrollado sobre las areniscas del Grupo Guadalupe

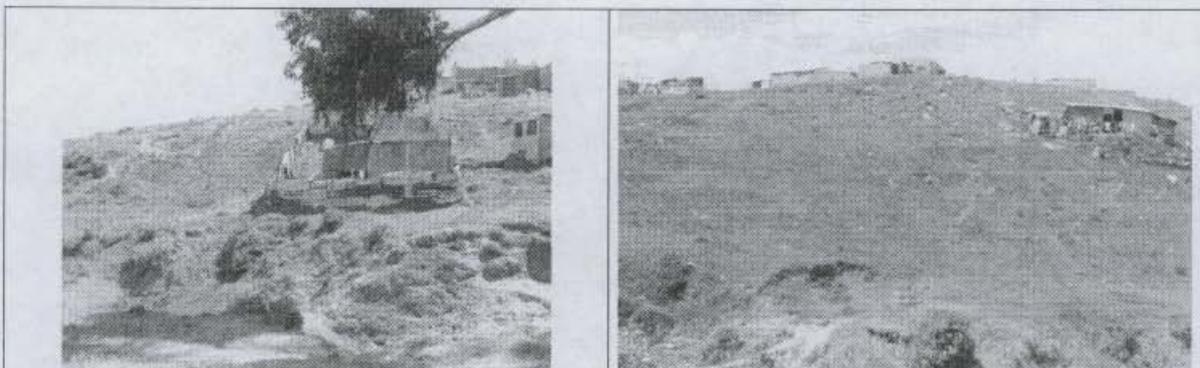
Fotografía 4. Aspecto general de las laderas no urbanizadas del barrio Tabor Altaloma y el desarrollo de procesos de erosión laminar y de pequeños deslizamientos rotacionales locales asociados al proceso de carcavamiento en el drenaje ubicado en la parte central del desarrollo y que se localizan principalmente sobre la zona verde No. 14 (ver Anexo 1).

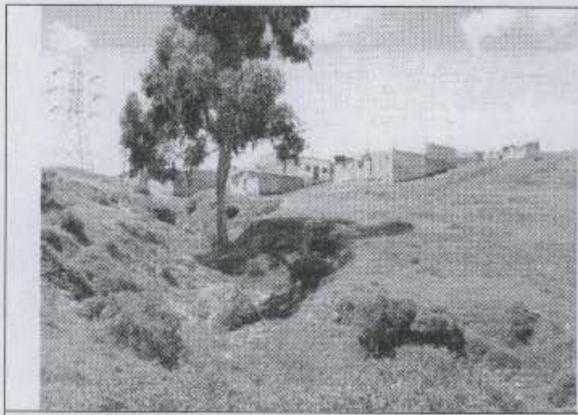
Fotografía 5. Aspecto del drenaje de la zonas verde No. 14 donde se han presentado procesos de carcavamiento por avance de la erosión superficial por acción de la escorrenntia superficial sobre el terreno, los cuales pueden evolucionar generando procesos de remoción en masa.

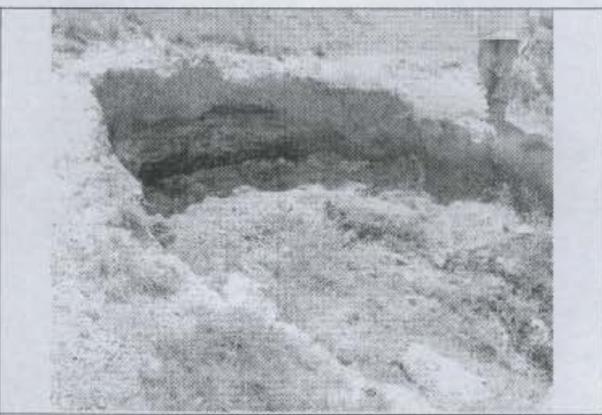
Fotografía 6. Pequeño hundimiento desarrollado sobre la margen derecha del drenaje que se ubica en la zona verde 14 producto principalmente del avance de procesos de erosión.

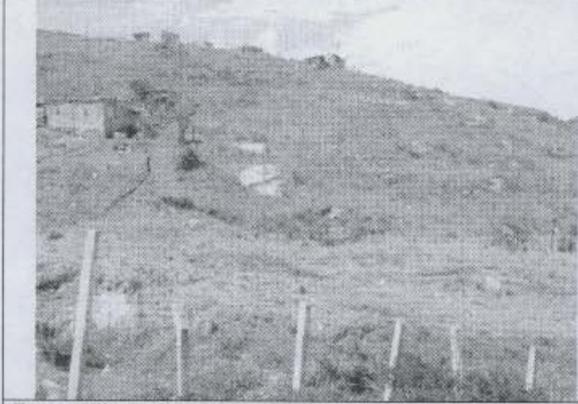
Fotografía 7. Se aprecia una zona ubicada sobre rocas de fácil disgregación cubiertas por un relleno de poco espesor, en una zona de pendiente moderada a alta. Estos sectores presentan una alta susceptibilidad a la erosión del desarrollo Tabor Altaloma.

MANZANA	PREDIOS	DESCRIPCIÓN
C7	2 a 9 (Zona Verde 22)	Predios localizados sobre rocas de fácil disgregación cubiertas por un relleno de poco espesor, en una zona de pendiente moderada a alta. Estos sectores presentan una alta susceptibilidad a la erosión.
D1	12 y 13	Predios emplazados sobre un depósito coluvial arcillo arenoso de poco espesor que cubre suelos residuales de areniscas y arcillolitas, en terrenos de pendientes moderadas.
D4	6 a 8	Predios ubicados sobre una zona que limita con taludes de corte de roca altamente fracturada y meteorizada donde se presentan procesos de caídas de bloques en cortes de gran altura.
Y1	1, 10 y 11 (El predio 1 corresponde a la Zona Comunal ZC3)	Predios localizados sobre rocas altamente fracturadas y meteorizadas a lo largo de los lineamientos de pendientes, algunas veces cubiertos por una capa delgada de suelo y relleno de poco espesor, en terrenos de pendiente moderada a alta.

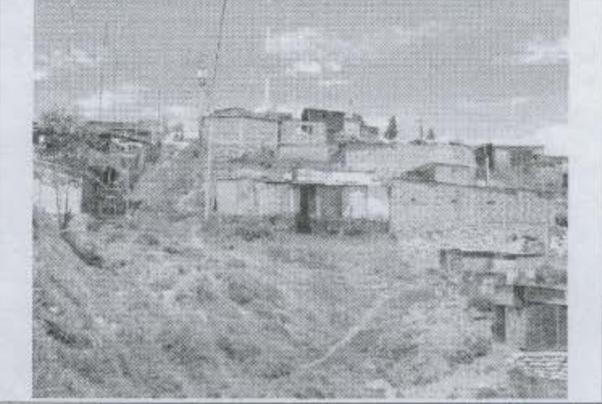
Dentro de estos procesos es importante destacar los procesos de reptación activos al norte del desarrollo, los cuales son más intensos donde se realizan vertimientos no controlados sobre las laderas.

Fotografía 8. Aspecto general del sector norte del desarrollo Tabor Altaloma, donde se observa la presencia de procesos activos de reptación.

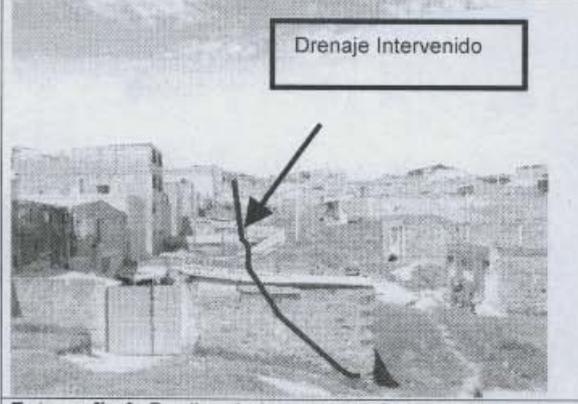
Fotografía 9. Predios de la manzana 8 construidos sobre un drenaje que a futuro puede presentar problemas de inestabilidad.

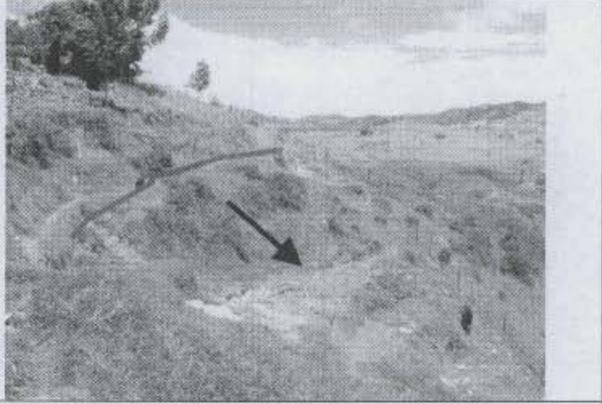
Fotografía 10. Limite noroccidental del desarrollo donde se observa la zona donde se han presentado problemas por fenómenos de remoción en masa activos.

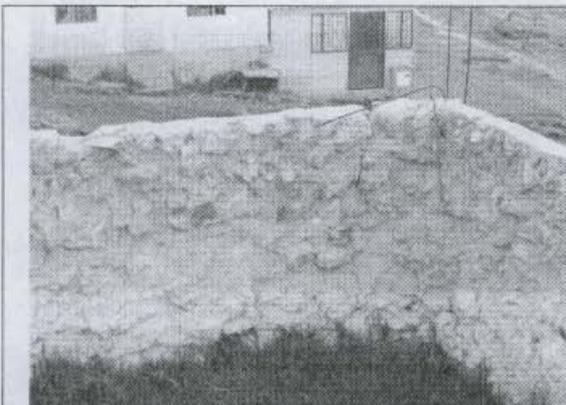
La intervención antrópica en el desarrollo se concentra en la realización de cortes y rellenos (ver fotografía No. 11) para la adecuación de predios que se han desarrollado sobre zonas de bajas a medias pendientes; de modo que los cortes y rellenos realizados en general para el emplazamiento de viviendas y la conformación de vías de acceso, los cuales alcanzan alturas inferiores a los dos metros, lo que no ha favorecido la generación de procesos de inestabilidad. No obstante, en algunos predios los cortes presentan mayor altura y aunque algunos se encuentran confinados o protegidos mediante muros de contención (principalmente en piedra pegada) otros no están acompañados de obras de confinamiento y drenaje y han generado problemas de inestabilidad local, que han comprometido la estabilidad de algunas viviendas.

Fotografía 11. Aspecto de la estructura en piedra pegada utilizada generalmente, para realizar los rellenos en el desarrollo.

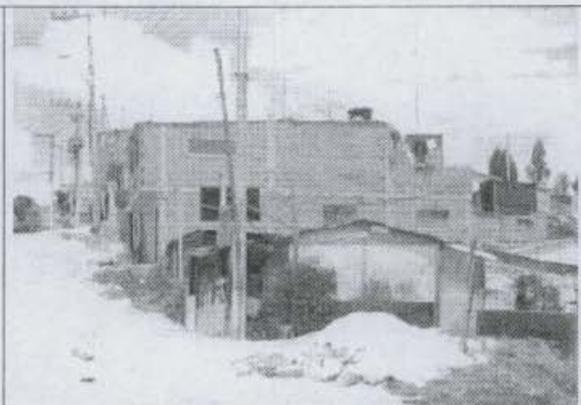
Fotografía 12. Procesos de erosión laminar a lo largo de las vías desprovistas de pavimentación en el sector norte del Barrio Tabor Altaloma.

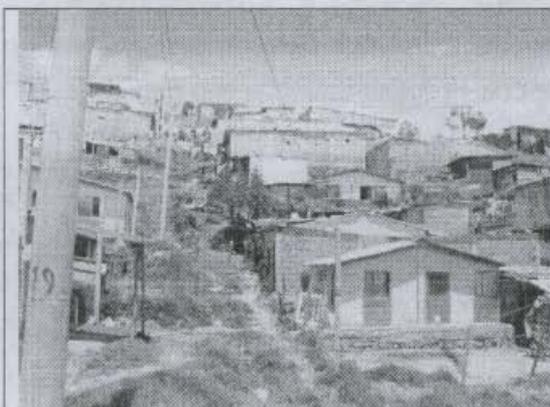
Fotografía 13. Tipología predominante de las viviendas en el desarrollo, que se caracteriza por viviendas en mampostería de bloques con confinamiento estructural, con condiciones estructurales regulares.

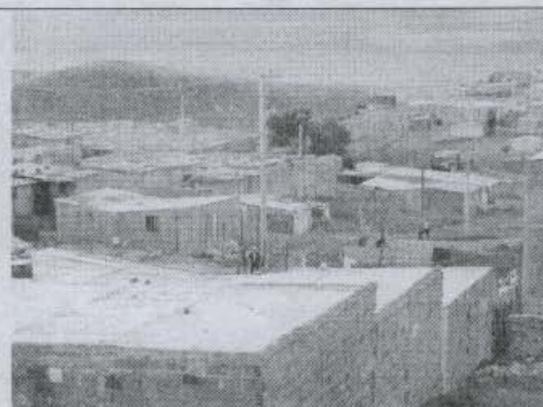
Fotografía 14. Se aprecia las técnicas constructivas deficientes y el manejo de cortes realizados, dentro del desarrollo.
