#### **CONCEPTO TÉCNICO No. 4426**

CIUDAD BOLÍVAR

CARACOLÍ

FECHA DE EMISIÓN: TIPO DE RIESGO: 08 de Junio de 2006 Por remoción en masa.

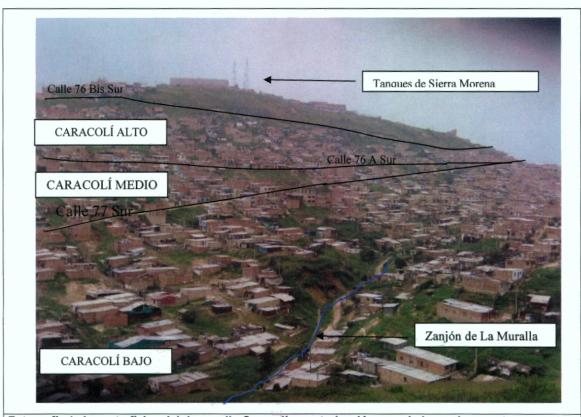
Fotografía 1. Aspecto físico del desarrollo Caracolí y sectorización manejada en el presente concepto.

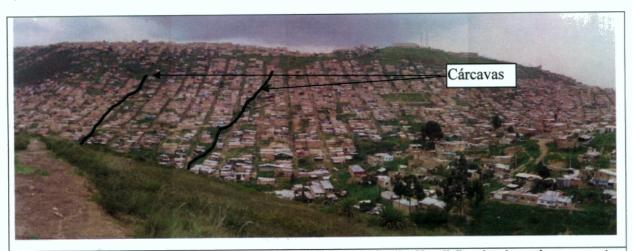
El desarrollo Caracolí se encuentra ubicado sobre una contrapendiente estructural desarrollada sobre las unidades del Grupo Guadalupe con fuertes escarpes, originada por la Falla Terreros que le imprime una morfología abrupta a todo el desarrollo (Fotografía 2).

Fotografía 2. Panorámica que abarca la ladera derecha del Zanjón "La Muralla", sobre la cual se encuentra emplazado el desarrollo Caracolí; en la parte superior se resaltan los niveles del Grupo Guadalupe por su mayor pendiente y aguas abajo el gradiente se suaviza por la presencia de depósitos de ladera y rellenos antrópicos. También se evidencian en la fotografía, las cárcavas que conforman el drenaje natural de la ladera.

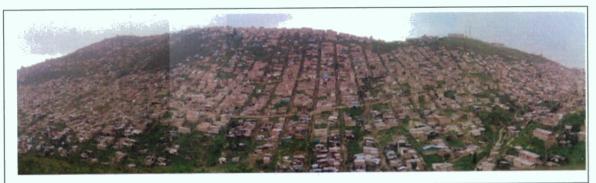
Fotografía 3. Panorámica general del desarrollo Caracolí donde se observa la ladera de pendiente media a fuerte donde éste se emplaza.
