**CONCEPTO TÉCNICO No. 4475**
**1. GENERALIDADES**

**ENTIDAD SOLICITANTE:** D.A.P.D.  
**LOCALIDAD:** 18 – RAFAEL URIBE URIBE  
**BARRIO:** LA MERCED SUR  
**UPZ:** 54 –Marruecos  
**ÁREA (Ha):** 7.97  
**FECHA DE EMISIÓN:** 1 de septiembre de 2006  
**TIPO DE RIESGO:** Por remoción en masa.  
**VIGENCIA:** Temporal, mientras no se modifiquen significativamente las condiciones físicas del sector o se realicen obras de mitigación.

CT 4475 – LA MERCED SUR

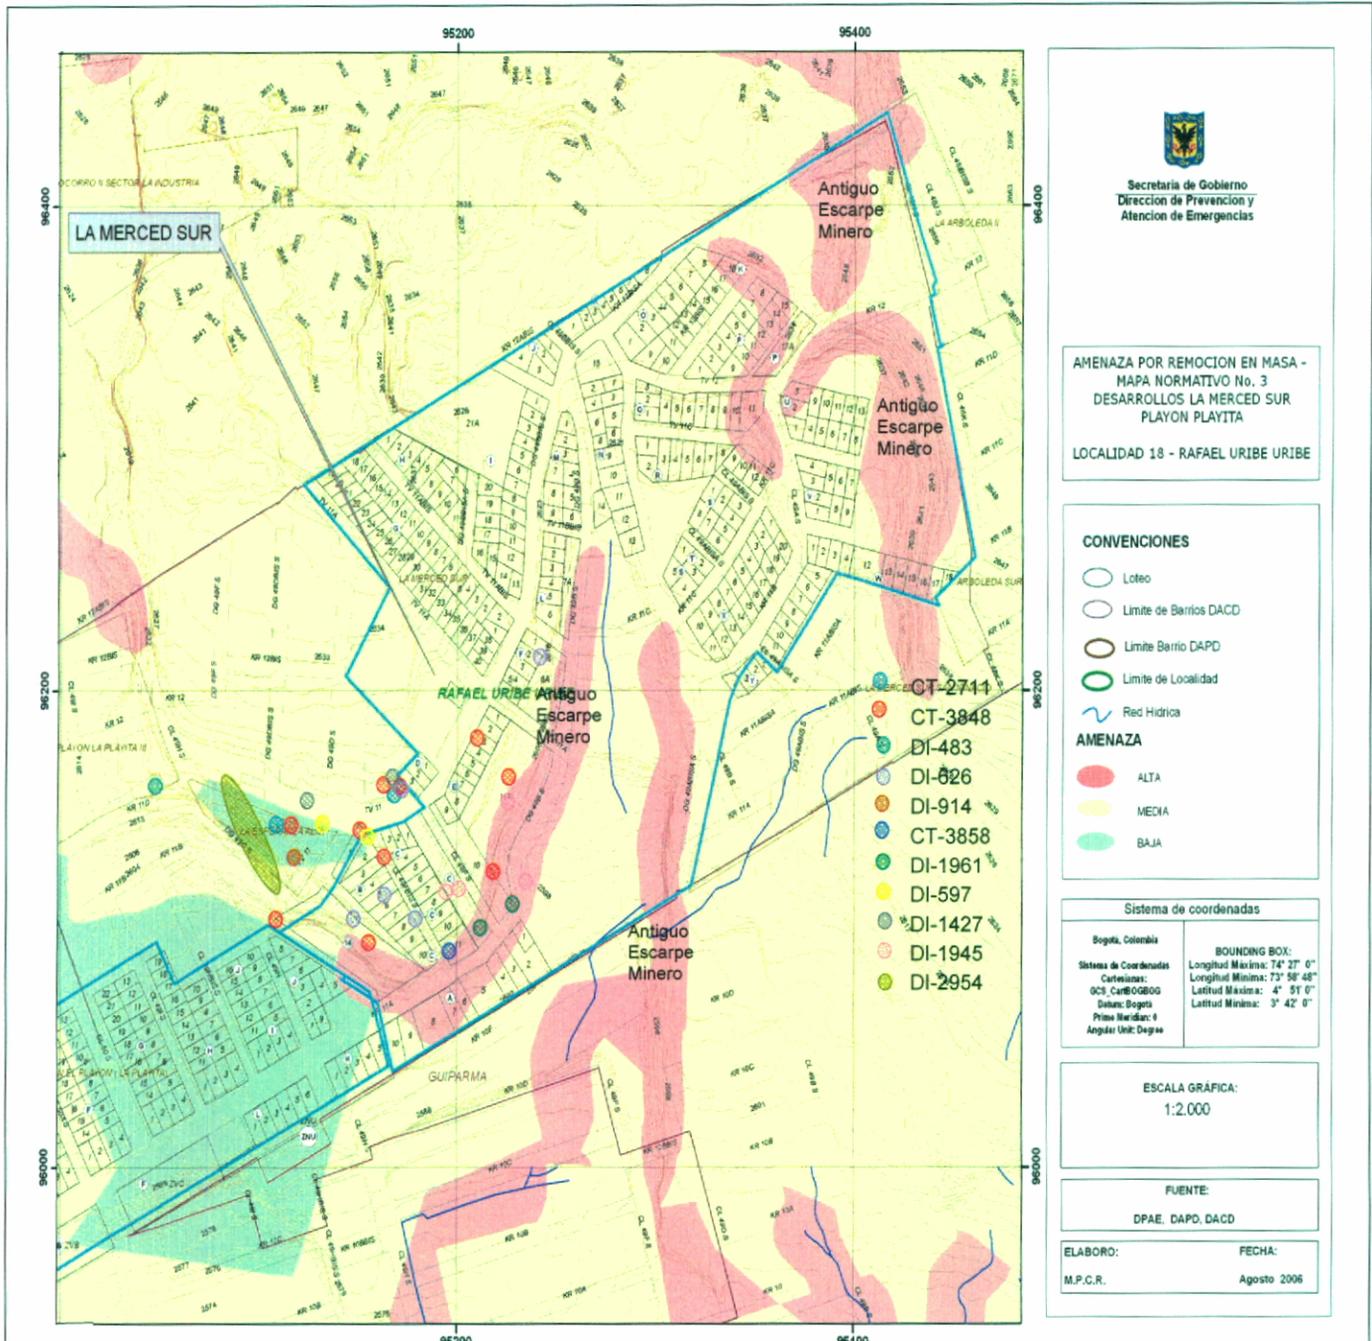
sectores en amenaza alta por fenómenos de remoción en masa – FRM, correspondientes con escarpes producto de la actividad minera adelantada en la región (Figura 1).

**Figura 1.** Localización general del barrio **La Merced Sur** de la localidad de Rafael Uribe Uribe, zonificación de amenaza por FRM de acuerdo con el Plano Normativo No. 3 del POT y localización de áreas en donde se han ejecutado estudios por el FOPAE en el sector.

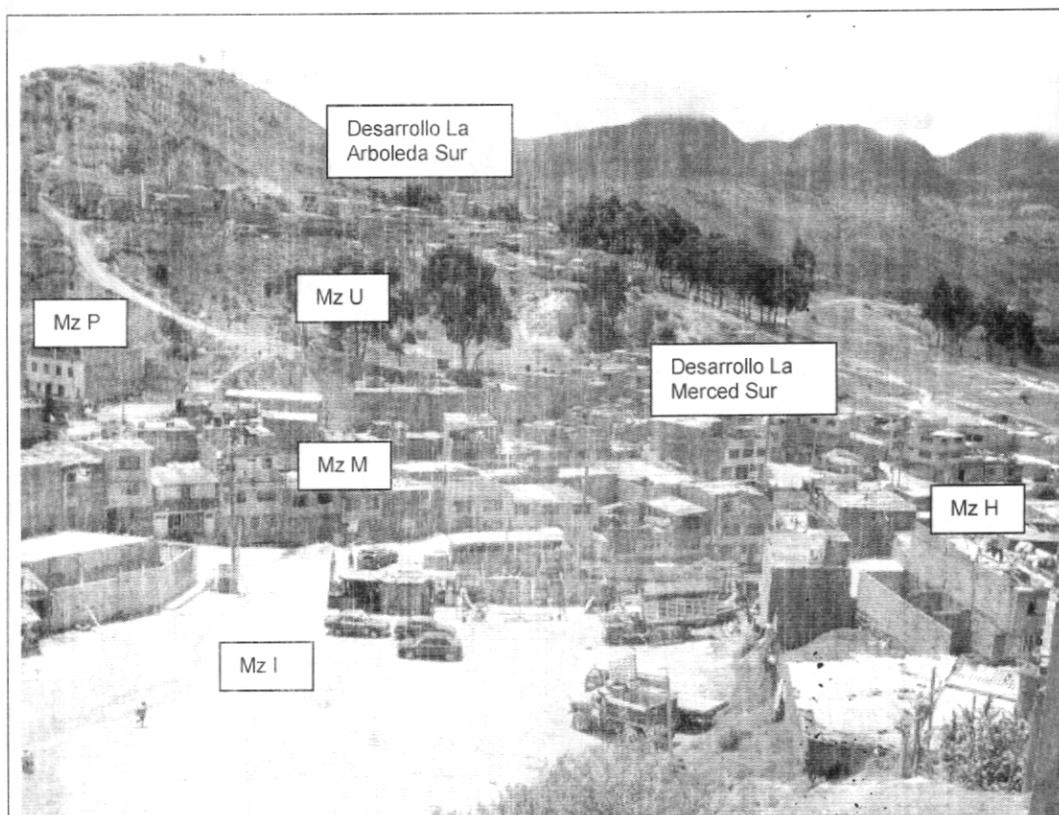
**Fotografía 1.** Panorámica del barrio La Merced Sur y sus alrededores tomada desde el costado noroccidental del barrio; donde se evidencia el relieve del sector con una marcada influencia de la actividad minera desarrollada y el proceso de consolidación urbana avanzado en el desarrollo.

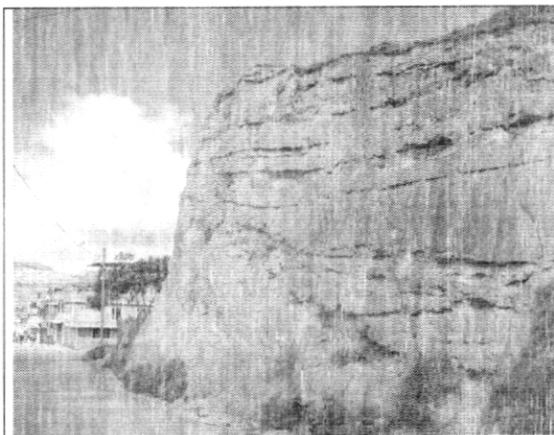
Fotografía 2. Características litológicas y expresión de los taludes en rocas arenosas en los límites con el desarrollo Urbanización El Playón "La Playita"

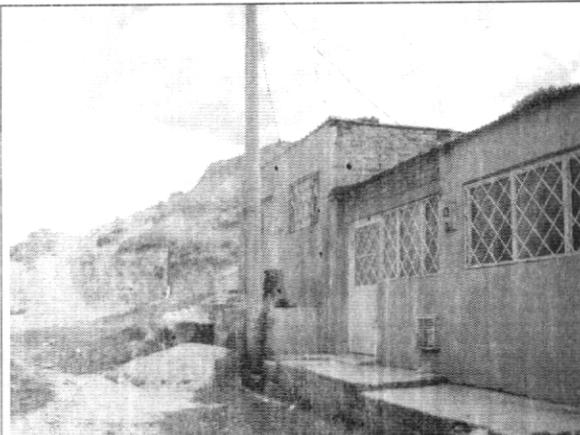
Fotografía 3. Características y expresión morfológica de las rocas arcillosas en el desarrollo La Merced Sur

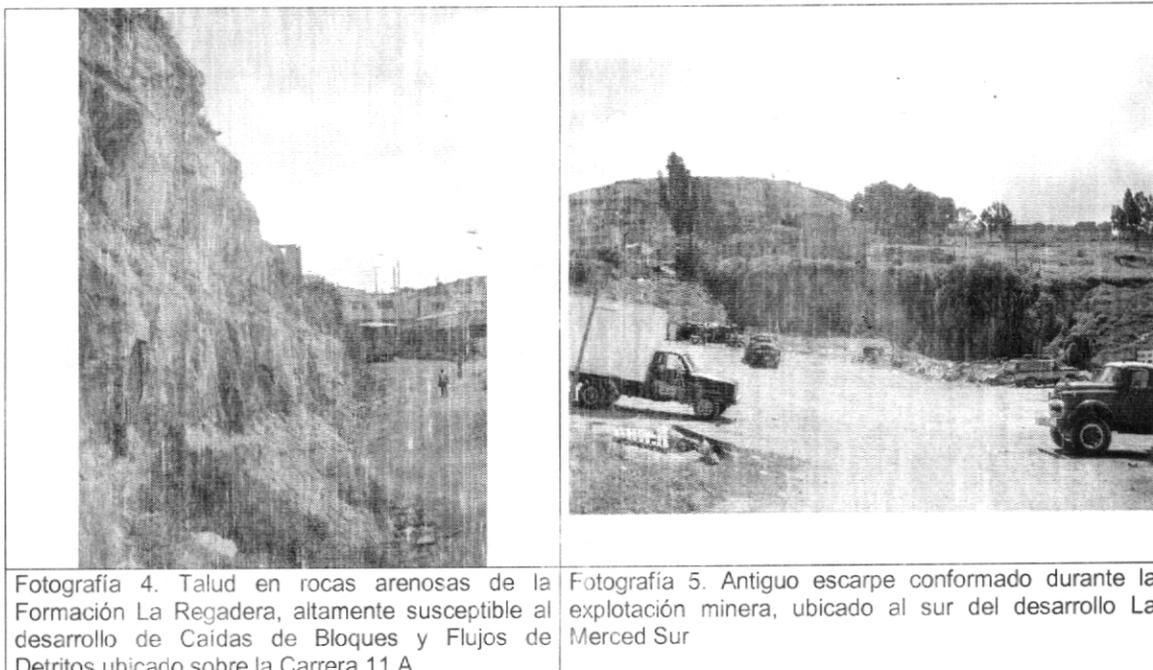
Fotografía 4. Talud en rocas arenosas de la Formación La Regadera, altamente susceptible al desarrollo de Caídas de Bloques y Flujos de Detritos ubicado sobre la Carrera 11 A.

Fotografía 5. Antiguo escarpe conformado durante la explotación minera, ubicado al sur del desarrollo La Merced Sur

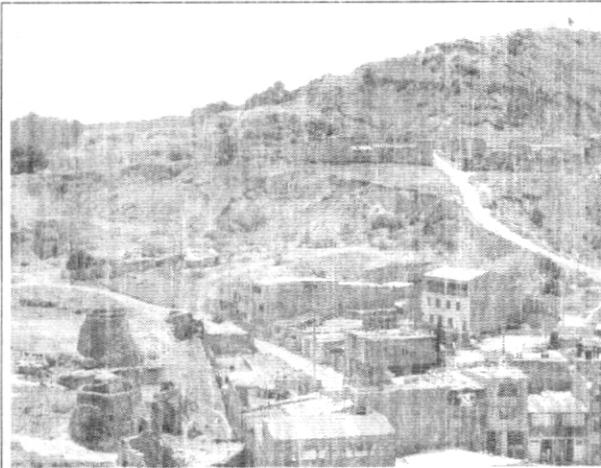
Fotografía 6. Antigua zona de explotación minera, desarrollada sobre rocas arcillosas ubicada al costado oriental del desarrollo donde se observan los antiguos frenes de explotación y los intensos procesos de degradación de ladera.

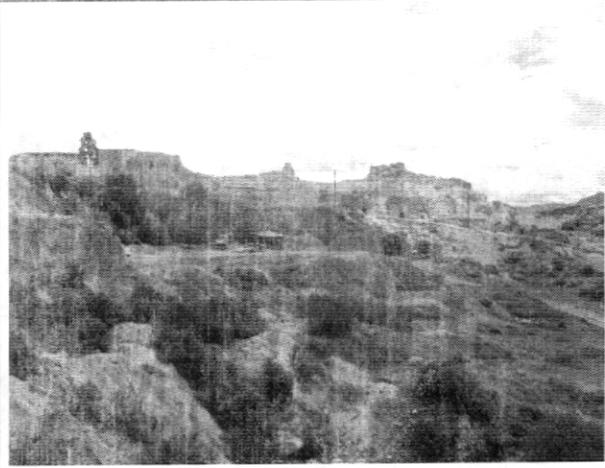
Fotografía 7. Se observan los antiguos taludes de corte sometidos a intensos procesos erosivos al norte del desarrollo.

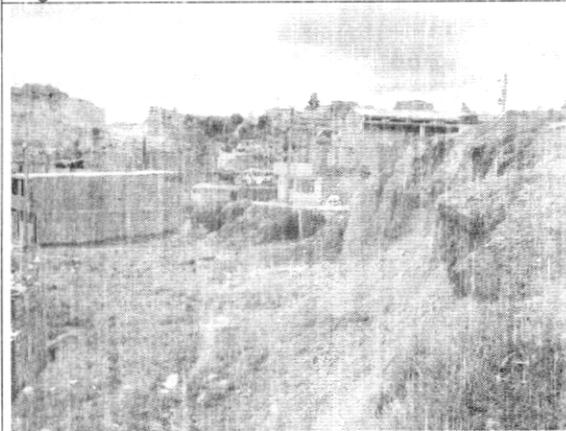
Fotografía 8. Se observa la ubicación de las viviendas del desarrollo respecto a los taludes de corte realizados en rocas arcillosas, que adolecen de medidas de contención y drenaje.

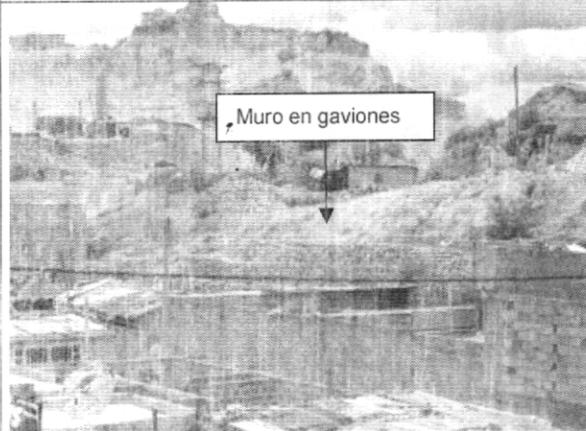
Fotografía 9. Se observa un muro en gaviones utilizado para proteger las viviendas de las manzanas O y P al nororiente del desarrollo.

MANZANA	PREDIOS	RECOMENDACIONES
C	11	No urbanizar y destinar toda la zona como suelo de protección por riesgo, su uso como zona de recreación pasiva y adecuarla para tal fin mediante la implementación de obras de drenaje y de reconfiguración de la ladera, esto con el fin de evitar un deterioro progresivo de las condiciones de estabilidad en el sector, que pueda comprometer posteriormente nuevas viviendas del desarrollo.
L	7A	Para habilitar estos sectores, con el fin de dar un uso urbano, se debe adelantar por parte del propietario un estudio detallado de amenaza y riesgo por fenómenos de remoción en masa que cumpla con los términos de referencia emitidos por la DPAE, que defina e incluya el diseño detallado de las medidas de mitigación.  Adicionalmente, el propietario del predio 16 A de la manzana P debe realizar el mantenimiento del muro de gaviones y evitar que por su deterioro, se afecten los predios de las manzanas O y P.

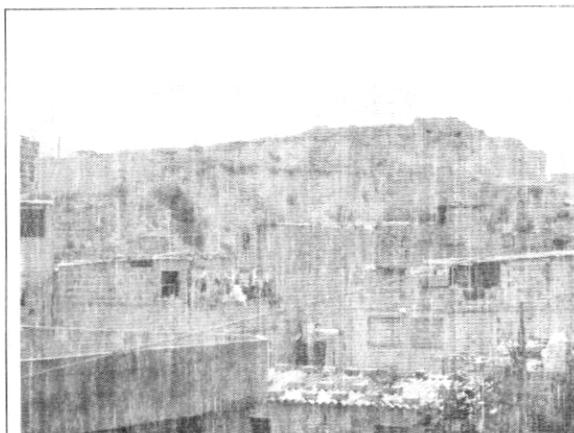
Fotografía No. 10. Tipología predominante de las viviendas en el desarrollo, que se caracteriza por viviendas en mampostería con confinamiento estructural, con condiciones estructurales regulares.

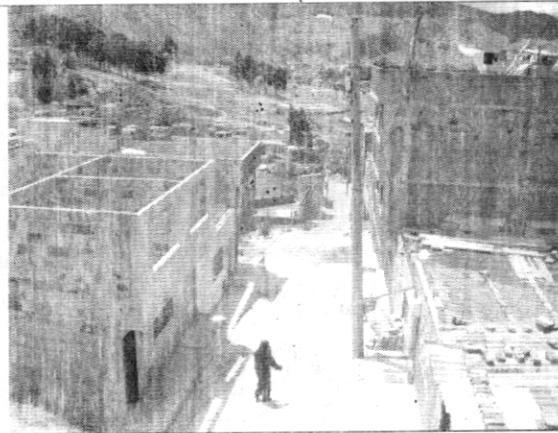
Como se anotó anteriormente, en el desarrollo La Merced Sur, las vías, se encuentran sin estructura de pavimento, lo que favorece que se presenten procesos de erosión superficial (laminar y en surcos) favorecidos por su pendiente media y por la ausencia de obras para el manejo de la escorrentía superficial.

Fotografía No. 11. Se observa la morfología de pendiente media de las vías, que carecen de pavimento y obras de drenaje, lo que favorece sobre ella el desarrollo de procesos erosivos superficiales.
