<p>ALCALDÍA MAYOR DE BOGOTÁ D.C. AMBIENTE Instituto Colombiano de Gestión de Riesgos y Cambio Climático</p>	<h2>CONCEPTO TÉCNICO DE AMENAZA RUINA</h2>	Código:	GPR-FT-06
		Versión:	05
		Fecha de actualización:	10/03/2016

1.1 CONCEPTO DE AMENAZA RUINA N° CAR:	2962
1.2 ÁREA:	Análisis de Riesgos y Efectos Cambio Climático
1.3 AREA FUNCIONAL:	Conceptos Técnicos para Proyectos Públicos
1.4 REFERENCIA CRUZADA RADICADO IDIGER:	2018ER10899
1.5 RESPUESTA OFICIAL No.	RO-103160

2.1 SOLICITANTE:	ALCALDIA LOCAL DE SUBA
2.2 LOCALIDAD:	(11) SUBA
2.3 UPZ:	(19) EL PRADO
2.4 BARRIO O SECTOR CATASTRAL:	PRADO PINZON
2.5 DIRECCIÓN:	CARRERA 50 No. 143 – 47
2.6 CHIP:	AAA0226SXXS
2.7 FECHA DE VISITA:	JULIO 13 DE 2018
2.8 POBLACIÓN BENEFICIADA:	1 Persona – 1 Familia
2.9 ÁREA (m2):	120 m ² (Aproximadamente)

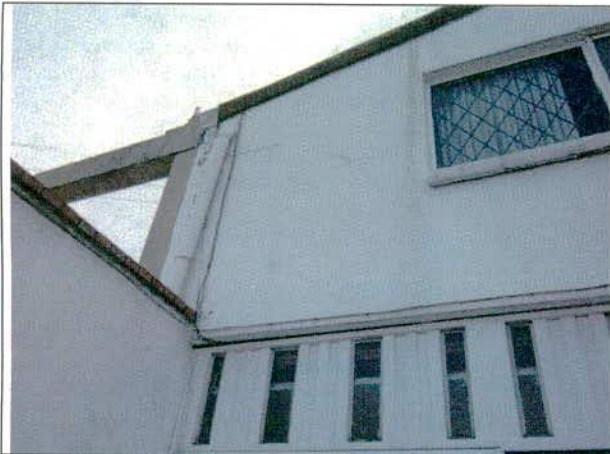
Foto 3. Grieta en el extremo sur del segundo piso.

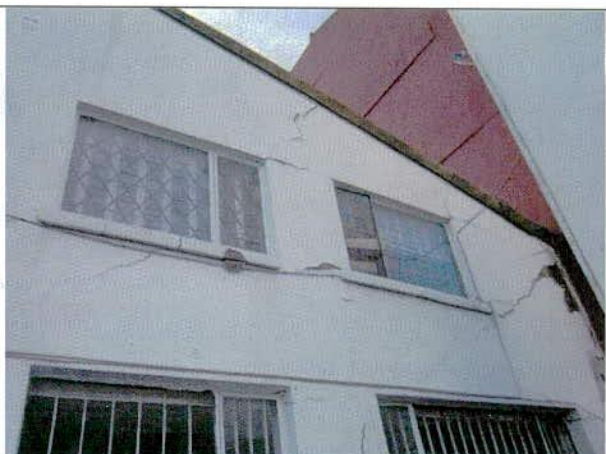
El muro de fachada presenta daño severo en el extremo norte con deterioro y desprendimiento de acabados, agrietamientos y fracturas con varios centímetros de separación y dislocación de piezas de mampostería. En el extremo sur se observa una grieta en el segundo piso. En el sector central el muro de fachada presenta daño leve. Los muros internos de la edificación presentan daño que va de leve a fuerte, en el sector frontal del costado norte, se observan fisuras, agrietamientos y fracturas en ambos pisos, el deterioro de los acabados de muros es fuerte de carácter progresivo. En el sector posterior central, en lo que corresponde al templo, no se detectan daños. Se observan algunas grietas en los muros del sector central y sur del segundo piso. El entrepiso presenta daño moderado en el costado norte con deformaciones y deterioro de los acabados. En las escaleras no se detectan daños ni afectaciones importantes. La cubierta presenta daño predominantemente leve, se detectan algunos puntos con infiltración de agua lluvia en el costado norte, lo que constituye falla funcional de la cubierta, favoreciendo el deterioro de los muros y otros elementos. El cielo raso bajo cubierta presenta daño leve, en el costado norte el cielo raso del primer nivel presenta desprendimientos y deterioro. La placa de piso presenta deformaciones, hundimientos y deterioro de los acabados en el costado norte de la edificación. La clasificación global del daño para el muro de fachada y para el sector frontal del costado norte de la edificación es Fuerte y por lo tanto amenaza ruina.

Foto 4. Agrietamientos en el muro de fachada, extremo norte.

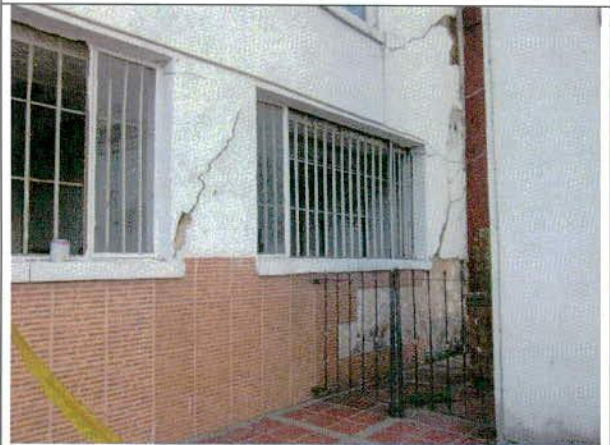
Foto 5. Grietas y desprendimiento de acabados de fachada.

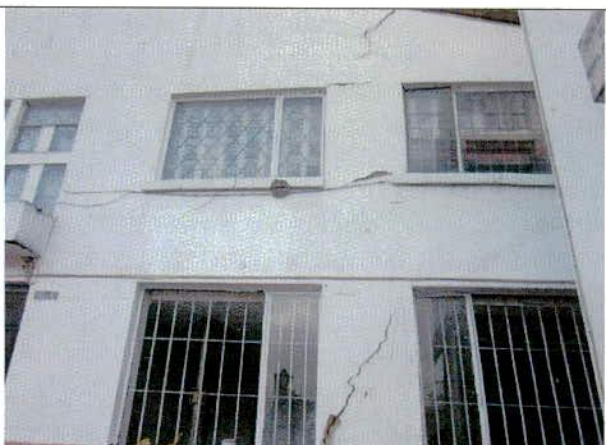
Foto 6. Daño severo del muro de fachada, extremo norte.

- En caso de no desarrollar las actividades recomendadas en los puntos anteriores en el corto plazo, se recomienda demoler el muro de fachada y el sector frontal del costado norte de la edificación, labor que debe ser ejecutada por personal profesional y técnico idóneo, observando la aplicación de los protocolos y medidas de seguridad que garanticen la integridad física de los ejecutores de la demolición al igual que la de los vecinos y transeúntes

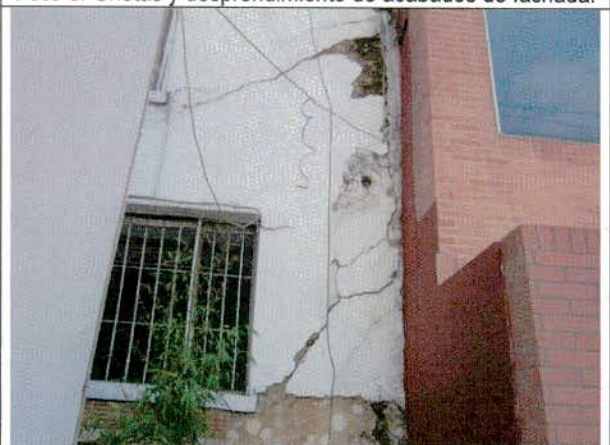
Foto 7. Fractura del muro en el extremo norte.

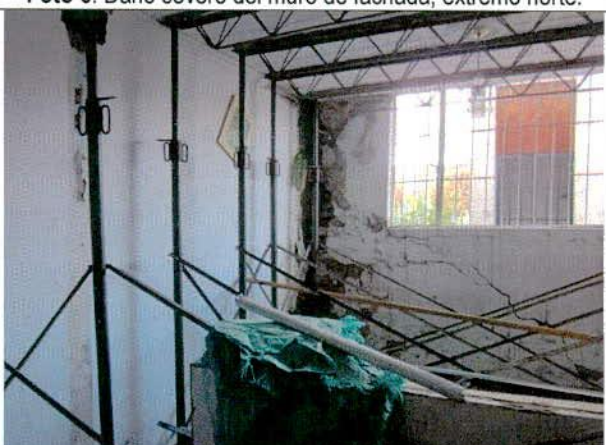
Foto 8. Cara interna del primer piso de la fachada.

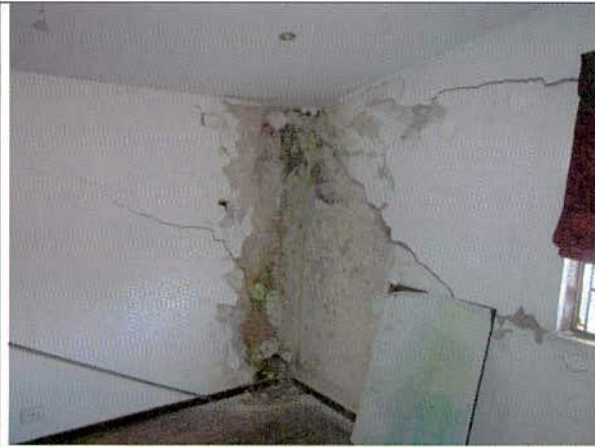
Foto 9. Fracturas del extremo norte del muro, vista interna.

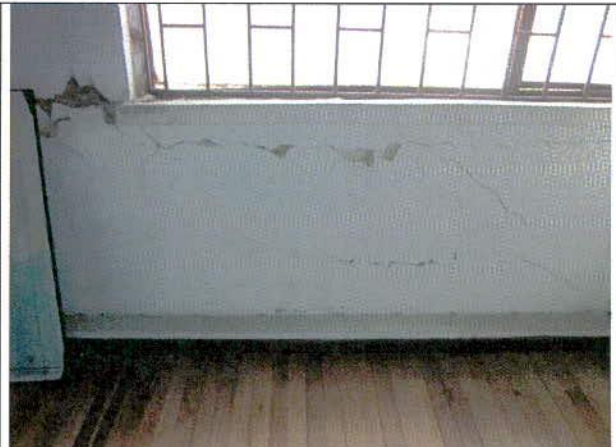
Foto 10. Grietas y fisuras de la fachada, cara interna.

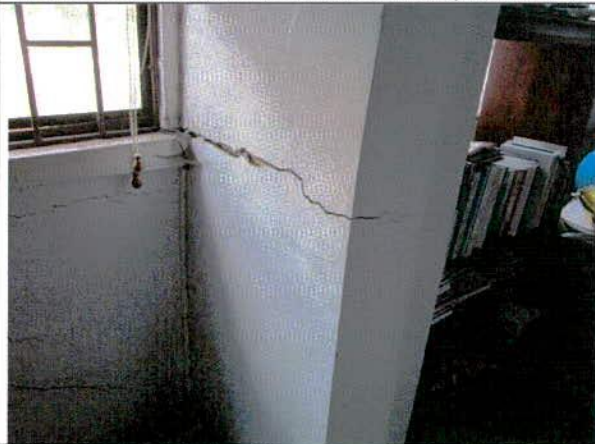
Foto 11. Grieta horizontal en muro adosado a la fachada.

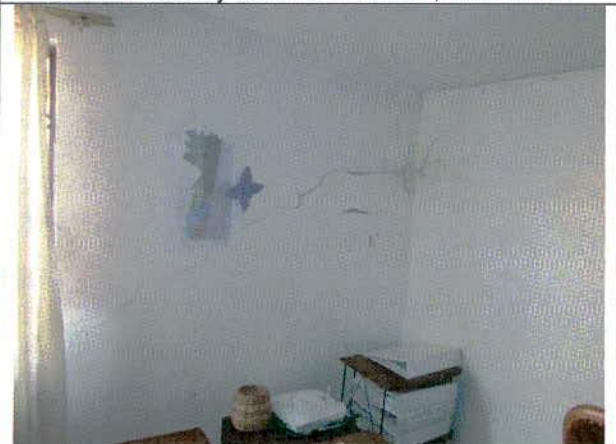
Foto 12. Grieta en el extremo sur de la fachada, vista interna.

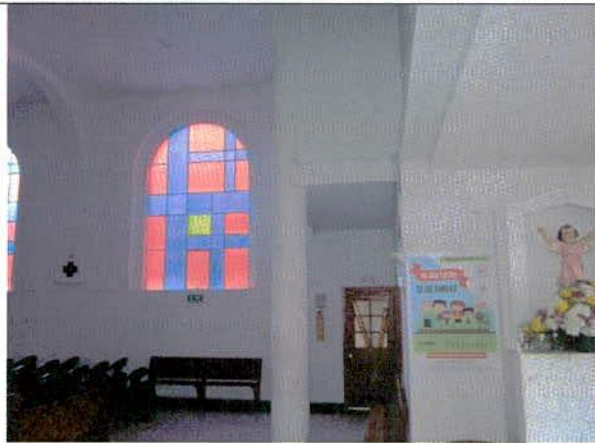
Foto 13. Elementos estructurales del costado norte.

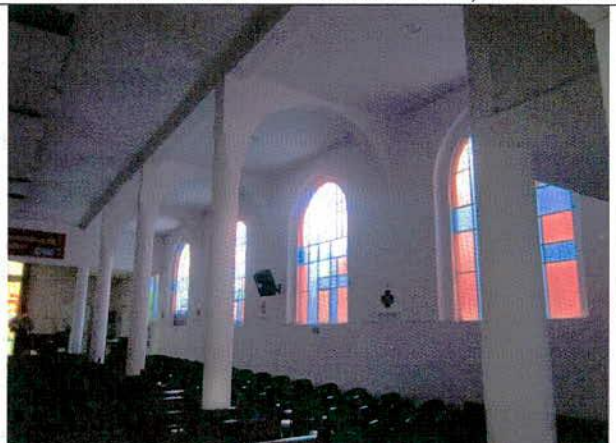
Foto 14. No se detecta daño en la zona del templo.

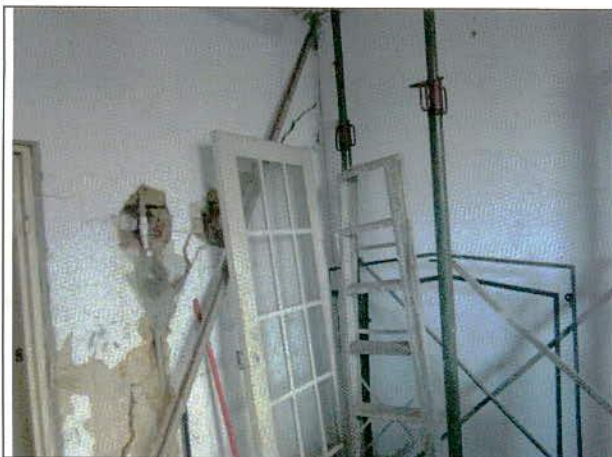
Foto 15. Grietas en muros internos del costado norte.

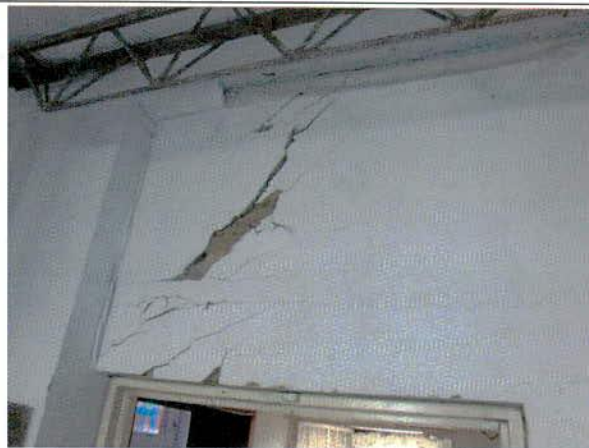
Foto 16. Grieta diagonal dintel del costado norte.

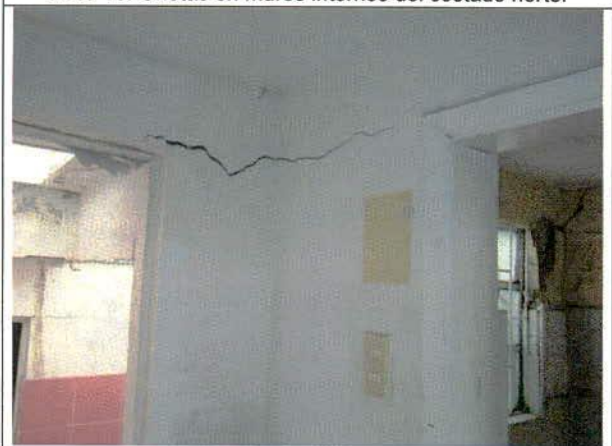
Foto 17. Grietas en muros de primer piso costado norte.

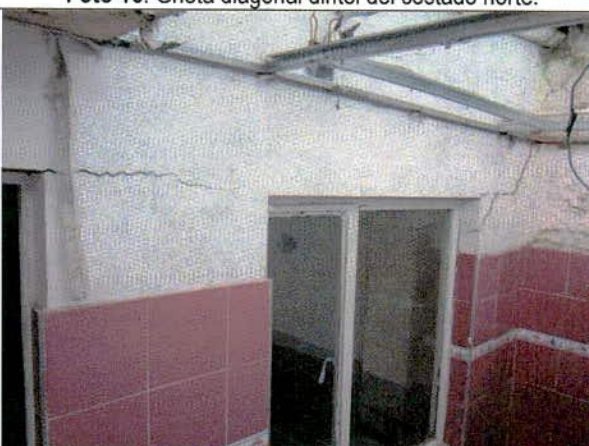
Foto 18. Daño fuerte de los muros internos del costado norte.

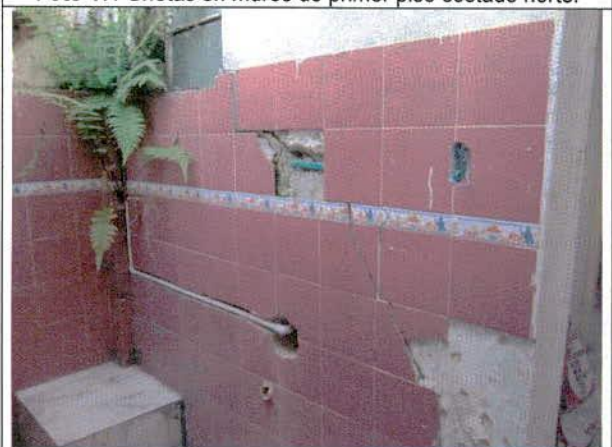
Foto 19. Fractura del muro de lindero del costado norte.

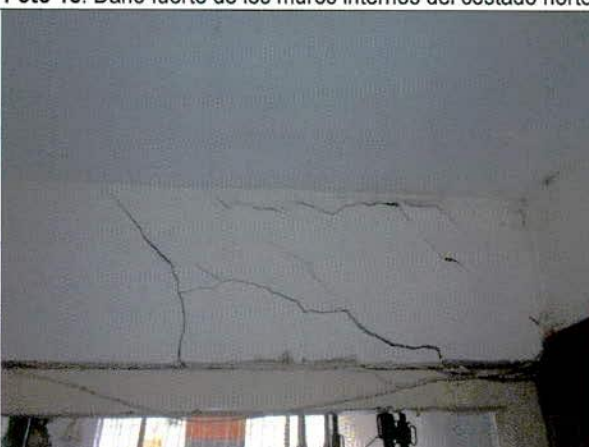
Foto 20. Grietas en dintel del costado norte, primer piso.

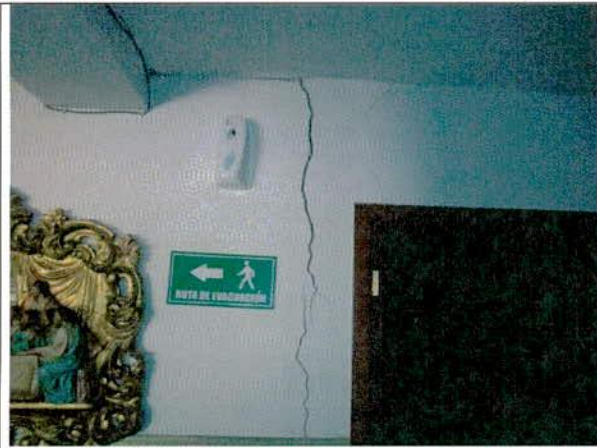
Foto 21. Daños en muros de segundo piso.

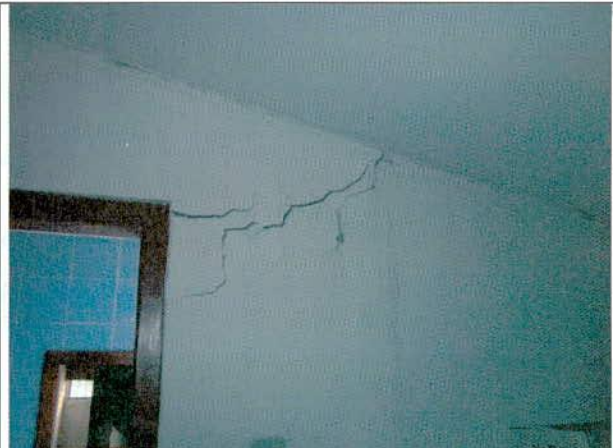
Foto 22. Grieta en muro interno de segundo piso.

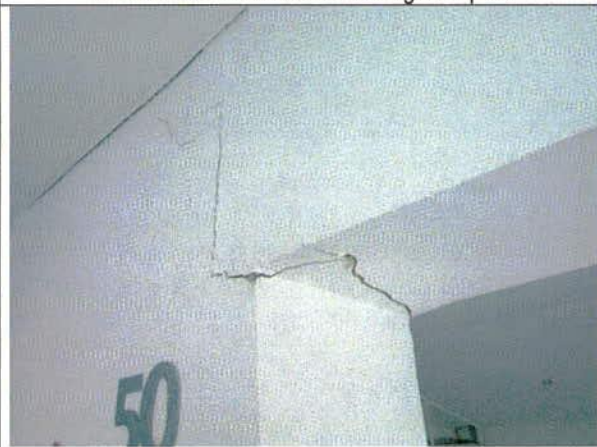
Foto 23. Grieta en dintel del segundo nivel.

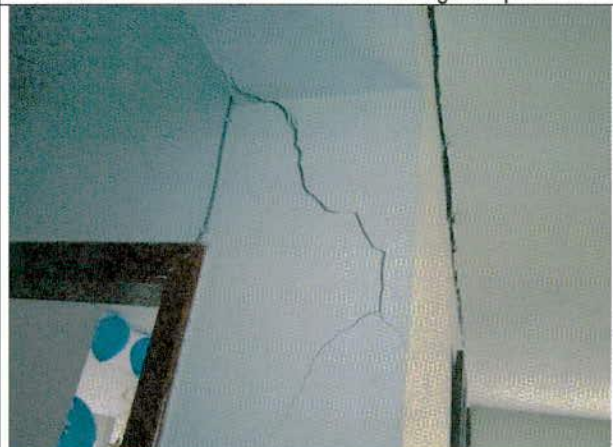
Foto 24. Daño en muros del costado norte, segundo piso.

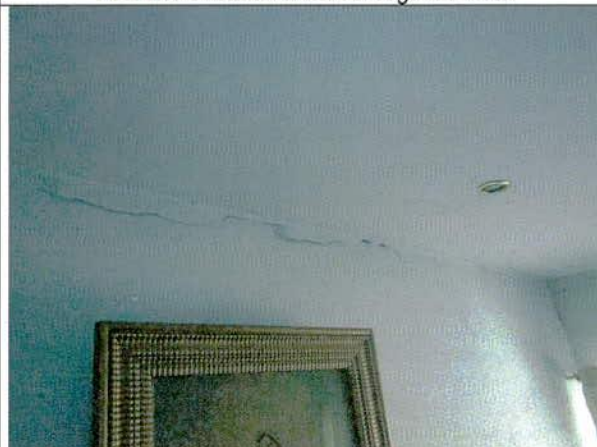
Foto 25. Grieta en la junta entre cielo raso y muro.

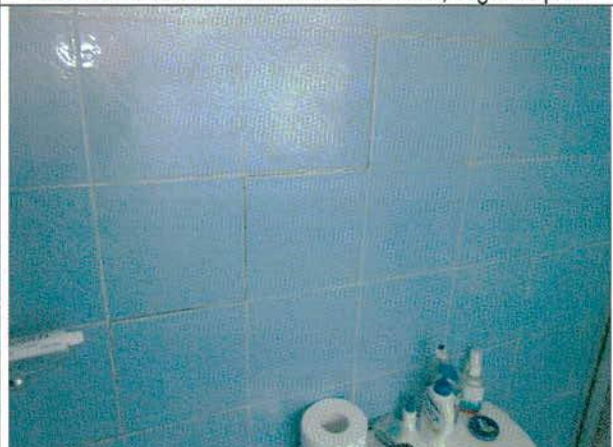
Foto 26. Grieta en muro del baño del segundo piso.

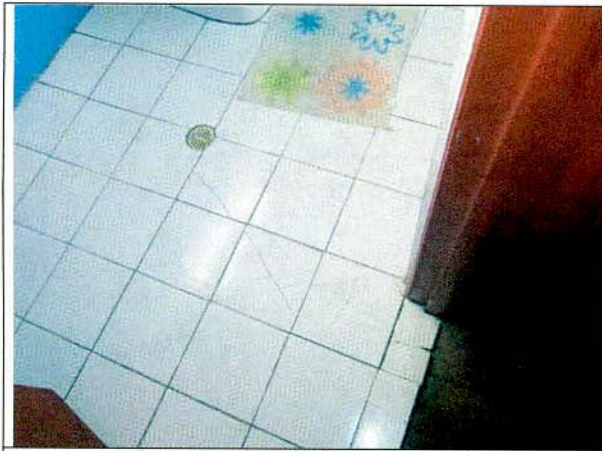
Foto 27. Grietas y daño en el entrepiso.

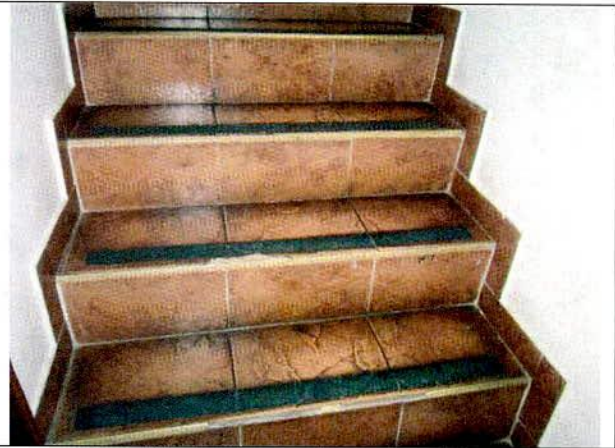
Foto 28. Escaleras en buenas condiciones.
