DIRECCIÓN DE PREVENCIÓN Y ATENCIÓN DE EMERGENCIAS

CONCEPTO TÉCNICO No. 4476
1. GENERALIDADES

ENTIDAD SOLICITANTE:	D.A.P.D.
LOCALIDAD:	18 -Rafael Uribe Uribe
BARRIO:	URBANIZACIÓN EL PLAYÓN "LA PLAYITA"
UPZ:	54 -Marruecos
ÁREA (Ha):	1.02
FECHA DE EMISIÓN:	1 de septiembre de 2006
TIPO DE RIESGO:	Por remoción en masa.
VIGENCIA:	Temporal, mientras no se modifiquen significativamente las condiciones físicas del sector o se realicen obras de mitigación.

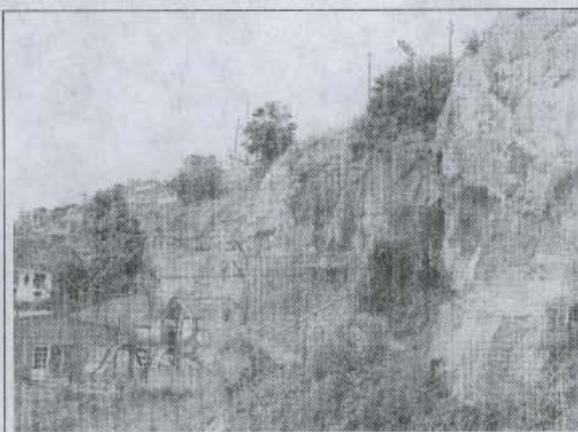
Fotografía 1. Características litológicas y expresión de los taludes en rocas arenosas de la Formación Regadera, en el desarrollo Playón "La Playita". Hacia el fondo se evidencia el recubrimiento en malla mortero al que ha sido sometido un sector del talud para su estabilización, tal como se planteó en el Diagnóstico Técnico DI-743.

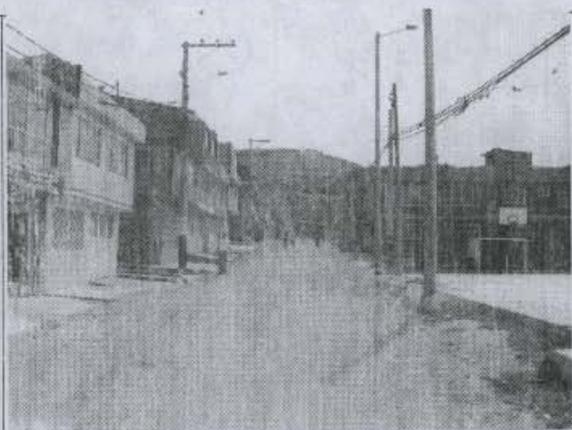
Fotografía 2. Zona de topografía plana hacia el sector central del desarrollo, conformada por un substrato de rocas arcillosas superpuestas por rellenos antrópicos de explanación.

Los rellenos antrópicos están conformados por materiales sobrantes dispuestos para la adecuación urbanística del terreno producto de la actividad minera, su composición es muy heterogénea, principalmente arcillosa y limo arenosa con escombros de construcción. En el desarrollo El Playón "La Playita" estos depósitos constituyen la mayor parte del suelo superficial, se encuentran dispuestos en zonas de pendiente baja y presentan generalmente buenas condiciones de estabilidad (Fotografía 2).

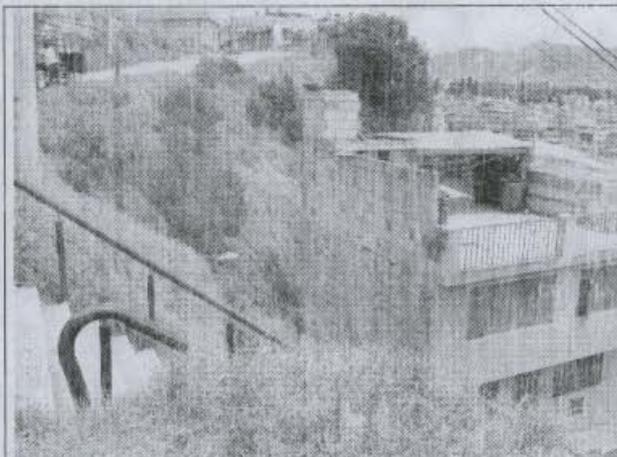
Fotografía 3. Talud estable, en rocas arenosas de la Formación La Regadera, hacia el tercio occidental del desarrollo

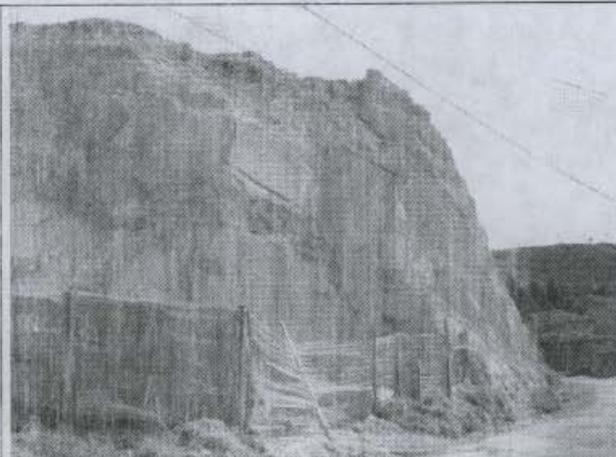
Fotografía 4. Escarpe a lo largo de la carrera 11A, afectando el costado oriental del desarrollo Urbanización El Playón "La Playita" y el desarrollo La Merced Sur.

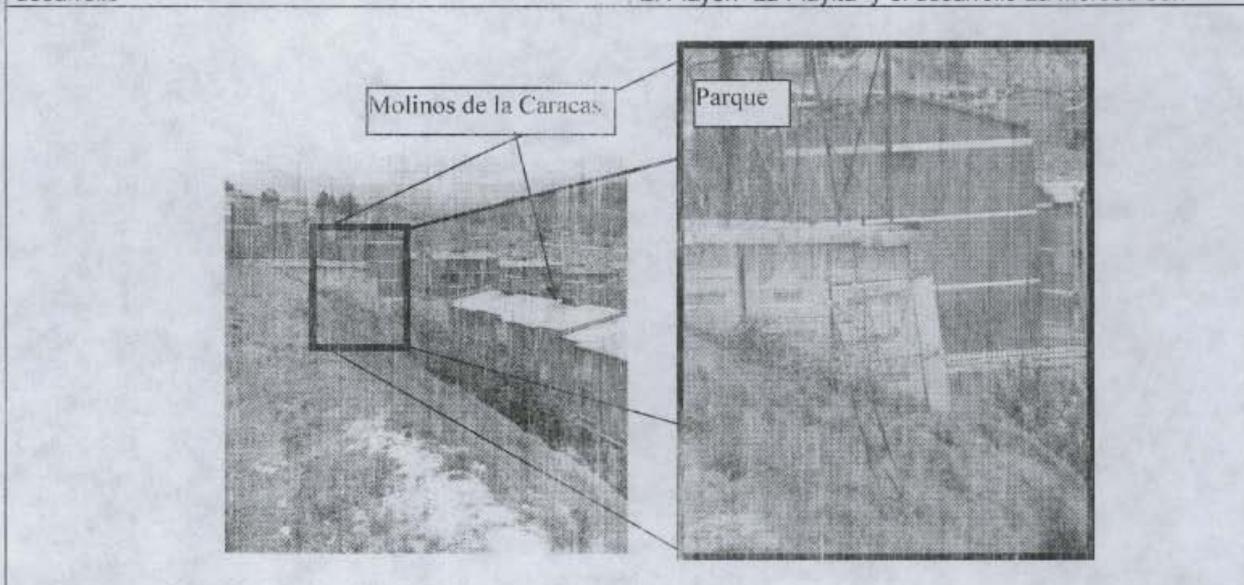
Fotografía 5. Escarpe en el costado sur del desarrollo Urbanización El Playón "La Playita" en el límite con el conjunto residencial Molinos de la Caracas, en el sector del parque, en donde se presenta actualmente inestabilidad y deterioro de las instalaciones, por asentamientos de los rellenos de cimentación.

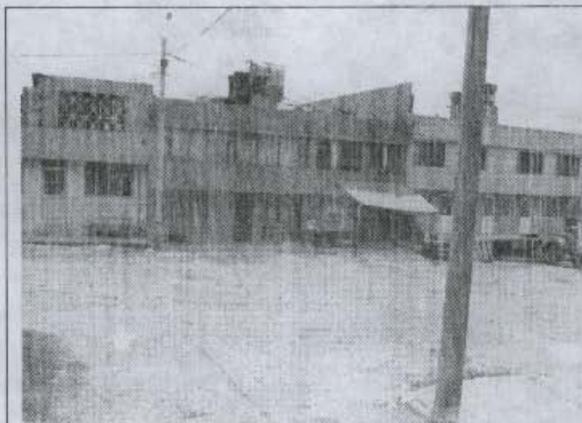
Fotografía No. 6. Tipología predominante de las viviendas en el desarrollo, que se caracteriza por viviendas en mampostería con confinamiento estructural, con condiciones estructurales regulares y buenas.

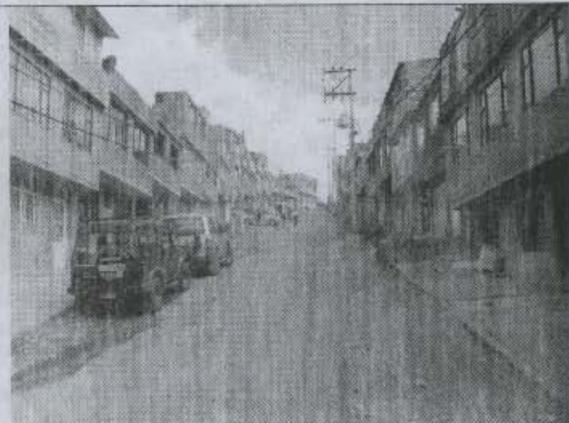
Fotografía No. 7. Se observa la morfología de pendiente media de las vías, que se encuentran en condiciones regulares.
