CONCEPTO TÉCNICO DE AMENAZA RUINA	Código:	GPR-FT-06
		Versión:	05
		Fecha de actualización:	10/03/2016

1.1 CONCEPTO DE AMENAZA RUINA N° CAR:	2974
1.2 ÁREA:	Análisis de Riesgos y Efectos Cambio Climático
1.3 AREA FUNCIONAL:	Conceptos Técnicos para Proyectos Públicos
1.4 REFERENCIA CRUZADA RADICADO IDIGER:	2018ER15008
1.5 RESPUESTA OFICIAL No.	RO-103956

2.1 SOLICITANTE:	ALCALDIA LOCAL DE ENGATIVA
2.2 LOCALIDAD:	(10) ENGATIVA
2.3 UPZ:	(26) LAS FERIAS
2.4 BARRIO O SECTOR CATASTRAL:	LAS FERIAS OCCIDENTAL
2.5 DIRECCIÓN:	CALLE 75 No. 69 Q – 21
2.6 CHIP:	AAA0059HHZM
2.7 FECHA DE VISITA:	AGOSTO 28 DE 2018
2.8 POBLACIÓN BENEFICIADA:	1 Persona – 1 Familia
2.9 ÁREA (m2):	350 m ² (Aproximadamente)

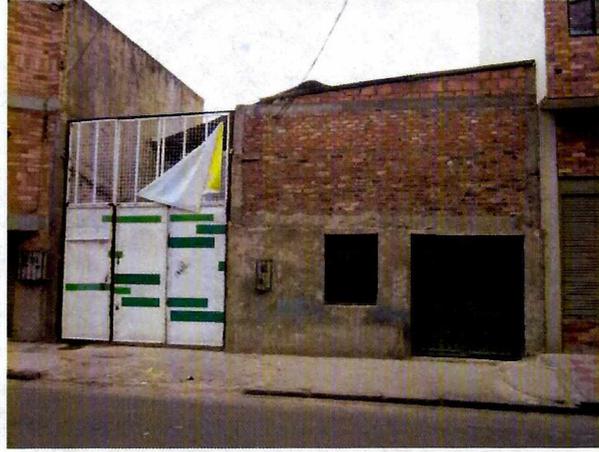
Foto 1. Fachada de la edificación objeto del concepto.

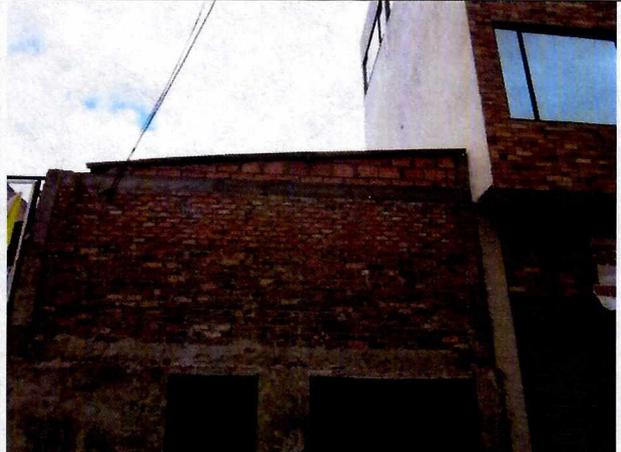
Foto 2. Muro de fachada recientemente construido.

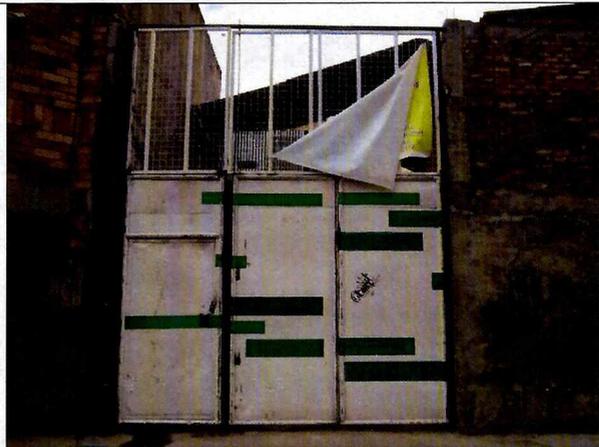
Foto 3. Elementos de fachada en buenas condiciones.

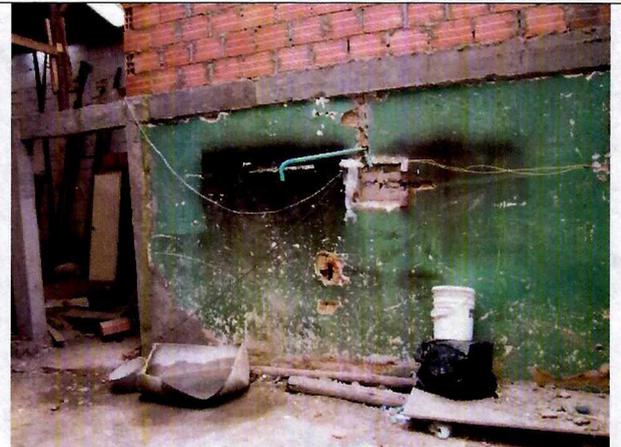
Foto 4. Muros del sector frontal en remodelación.

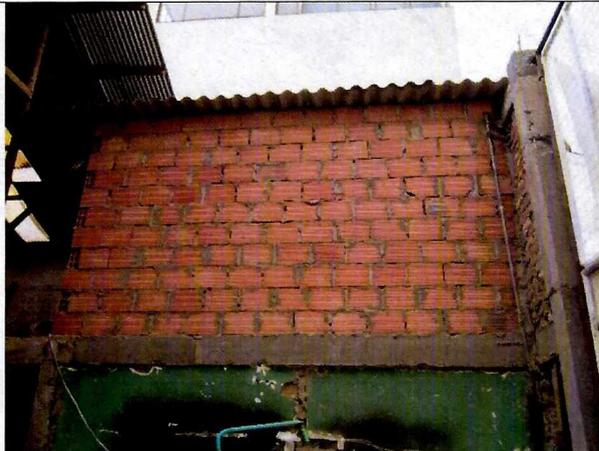
Foto 5. Muro y elementos de concreto nuevos.

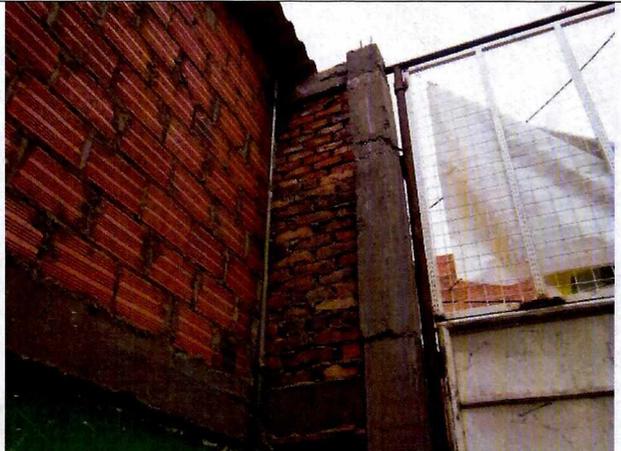
Foto 6. Columna de soporta para el portón de entrada.

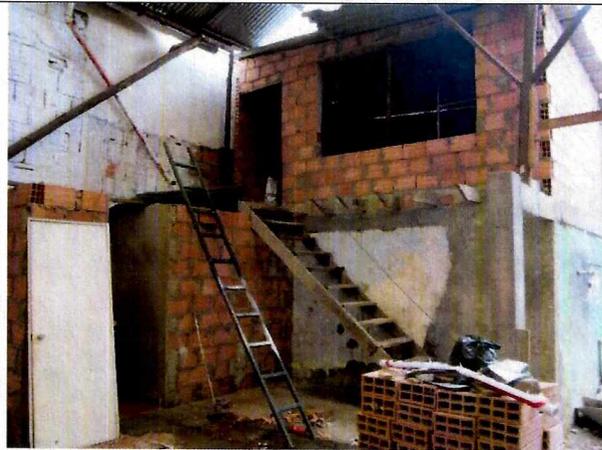
Foto 7. Aspecto interno del sector frontal.

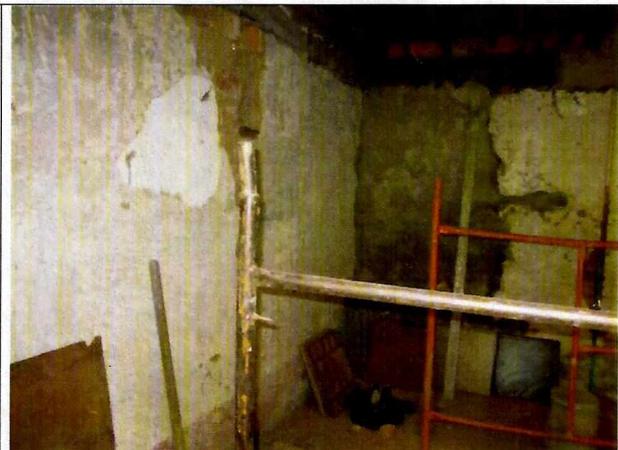
Foto 8. Muros de primer piso en obra gris por remodelación.

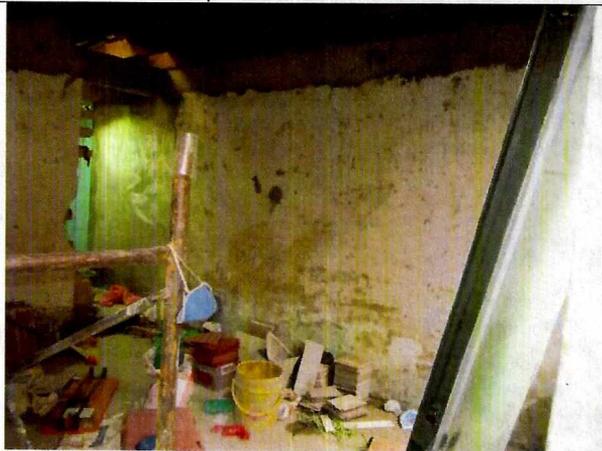
Foto 9. Primer piso del sector frontal en obra, buen estado.

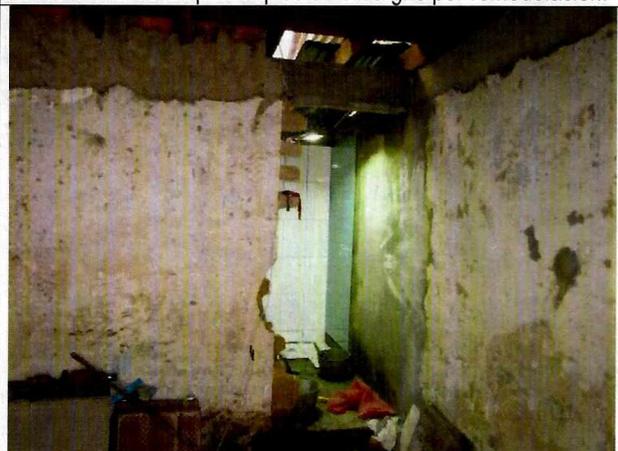
Foto 10. Modificación de muros y nuevos elementos.

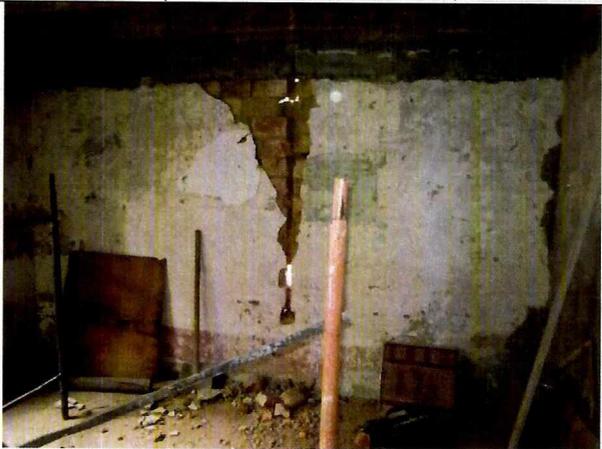
Foto 11. Colocación de elementos de concreto.

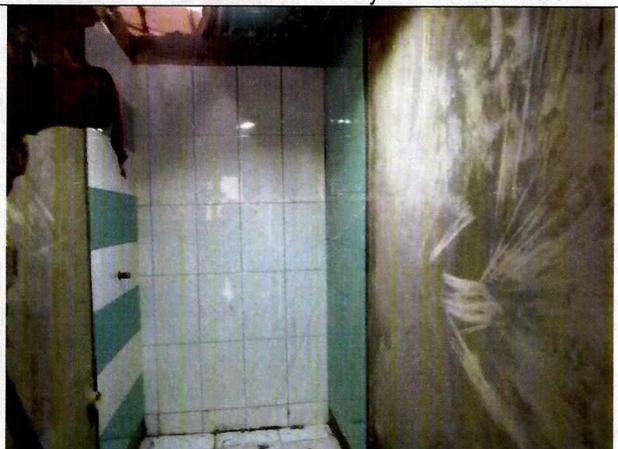
Foto 12. Colocación de acabados en el sector del baño.

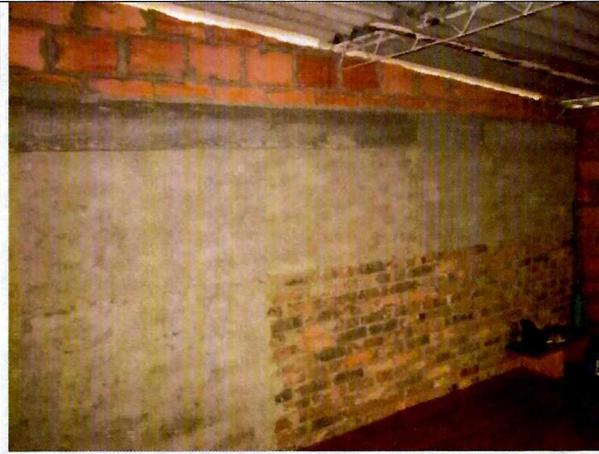
Foto 13. Cara interna del muro de fachada, sin daño visible.

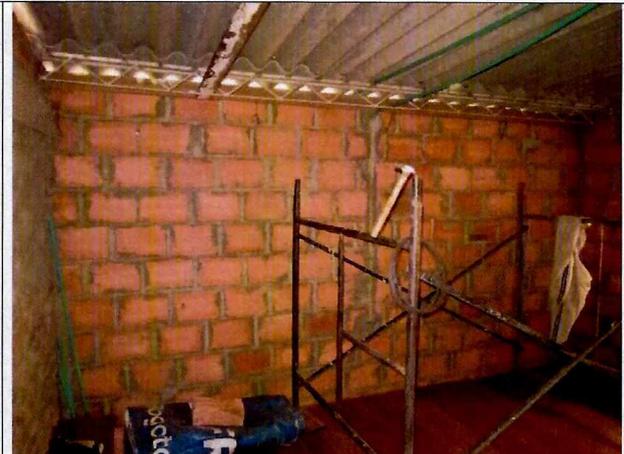
Foto 14. Muros de segundo nivel del sector frontal.

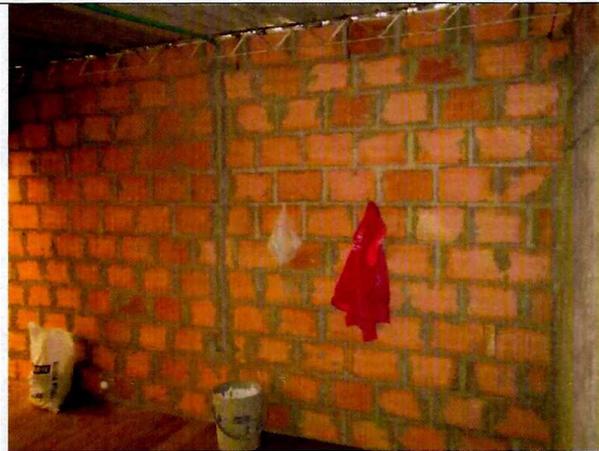
Foto 15. Muros de segundo piso sin acabados, buen estado.

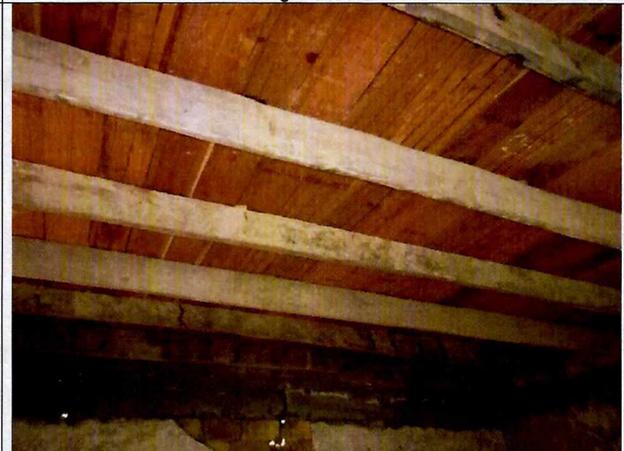
Foto 16. Entrepiso de madera en buenas condiciones.

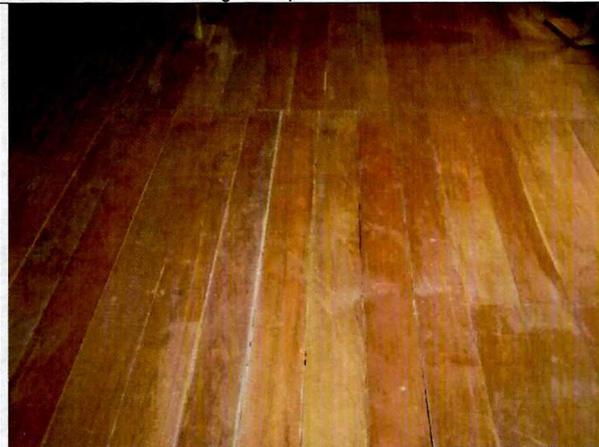
Foto 17. Cara superior entrepiso del mezzanine, sin daño.

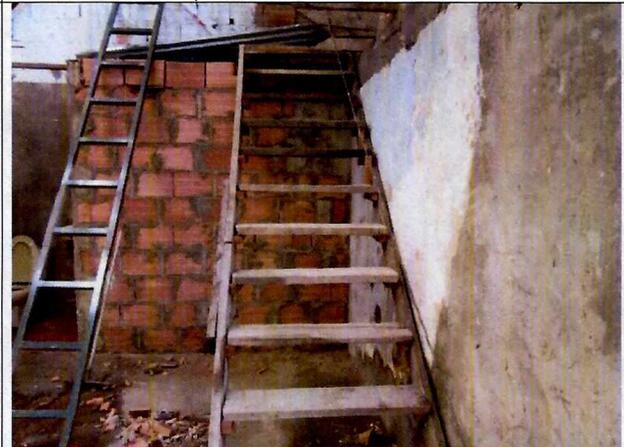
Foto 18. Escaleras de madera en buen estado.

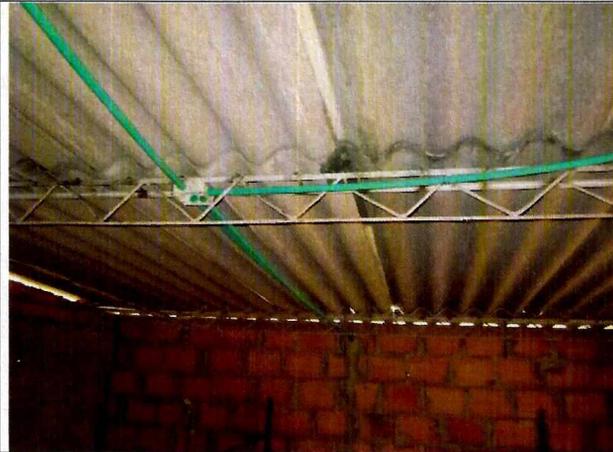
Foto 19. Cubierta del sector frontal sin evidencia de daño.

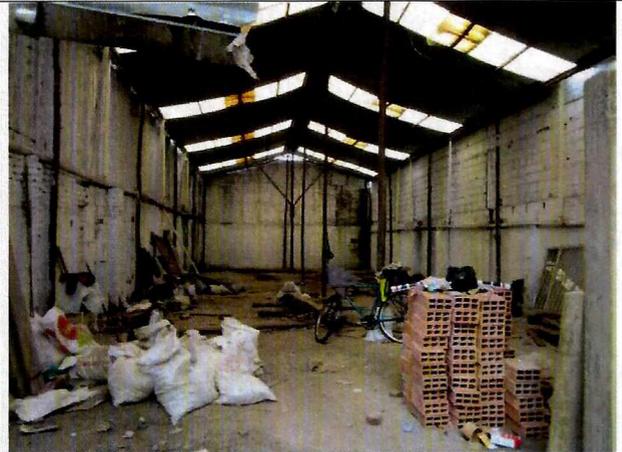
Foto 20. Sector de bodega en buen estado, daño leve.

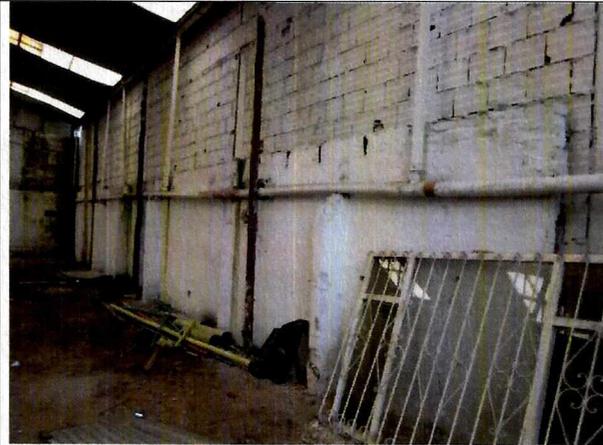
Foto 21. Muro del costado noroccidental daño leve.

- Reparar o reemplazar la cubierta del sector posterior en los puntos en los que se presenta ingreso de agua lluvia
- Reparar los acabados de los muros perimetrales del sector de bodega afectados por humedad y escurrimiento de agua
- Restituir las piezas de mampostería retiradas en la esquina noroccidental de los muros perimetrales del sector de la bodega
- Continuar con las labores de construcción y remodelación hasta concluir satisfactoriamente, para lo cual se debe de contar con las respectivas licencias y permisos y ejecutar las obras tal y como fueron autorizadas
- Realizar labores de mantenimiento general, periódicamente, a todos los elementos que conforman la edificación, para prevenir y contrarrestar el deterioro y evitar posibles colapsos parciales de elementos estructurales y no estructurales

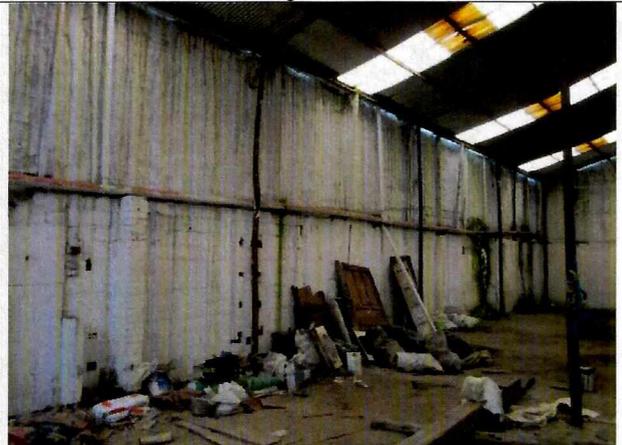
Foto 22. Muro del costado suroriental, sin evidencia de daño.

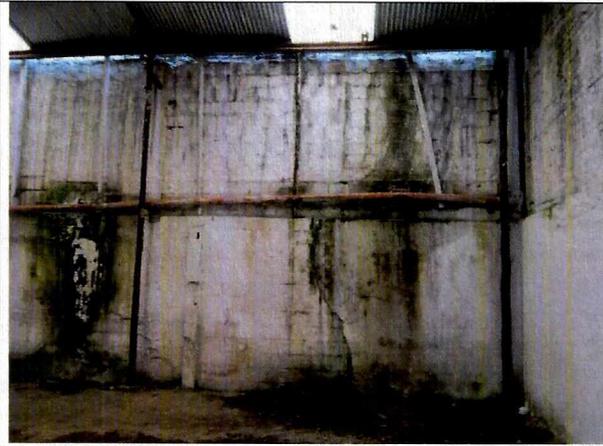
Foto 23. Deterioro de acabados de muros por humedad.

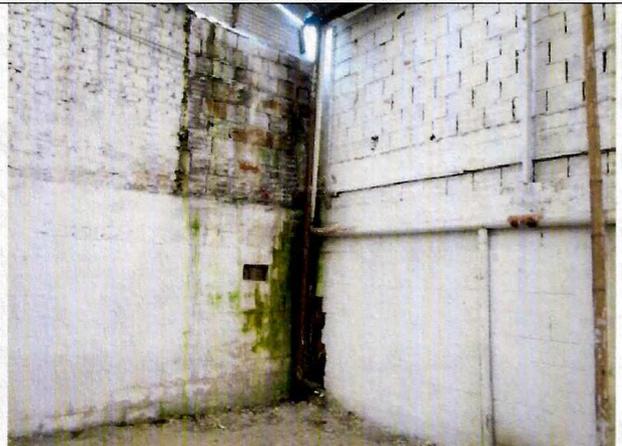
Foto 24. Deterioro de acabados y retiro de algunos bloques.

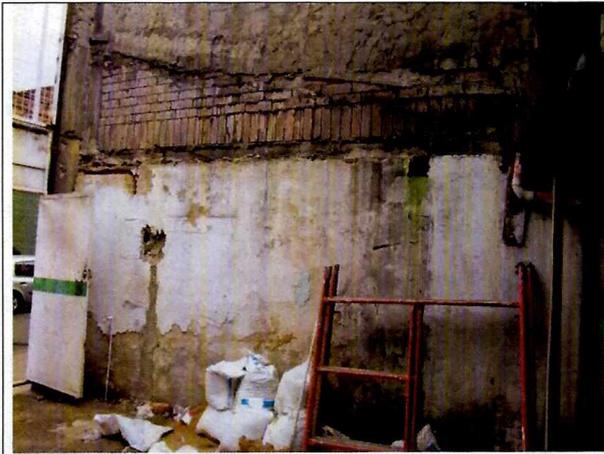
Foto 25. Deterioro de acabados en muro perimetral.

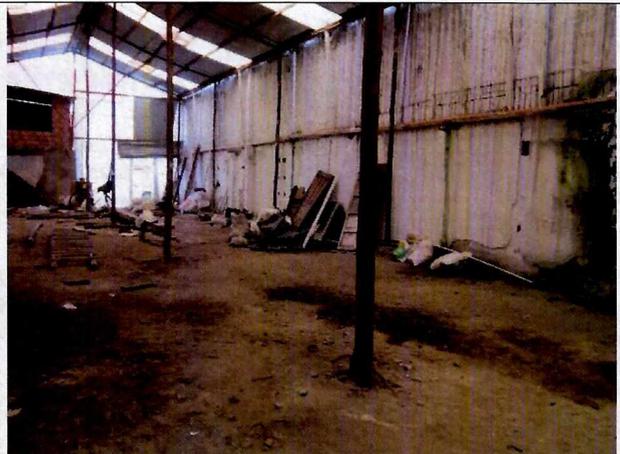
Foto 26. Postes de madera de soporte de la cubierta.

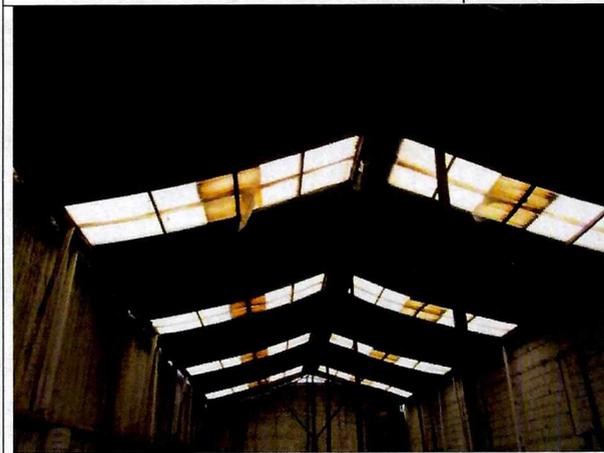
Foto 27. Cubierta liviana, daño leve.

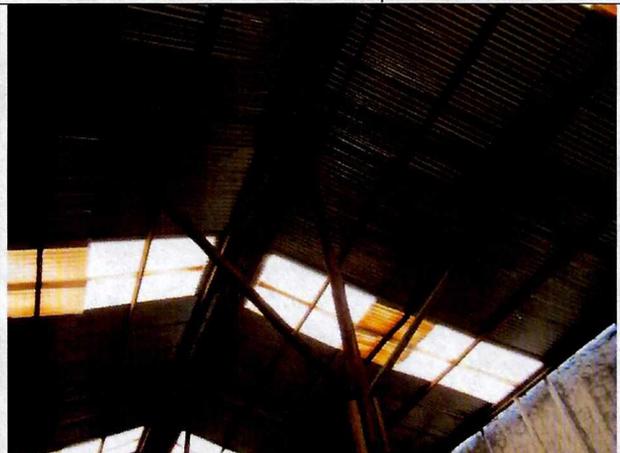
Foto 28. Estructura de madera de cubierta en buen estado.

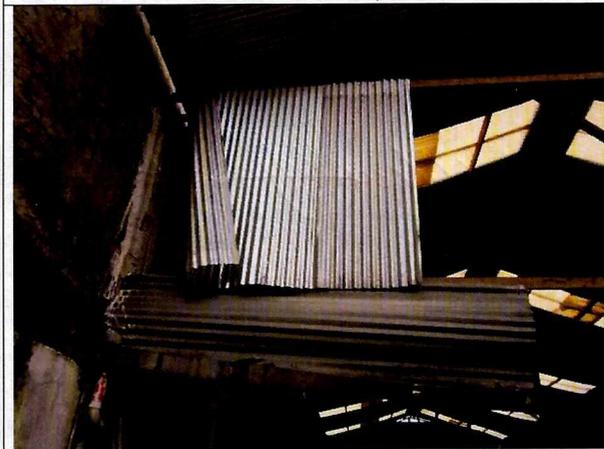
Foto 29. Láminas metálicas sin buen soporte, provisional.

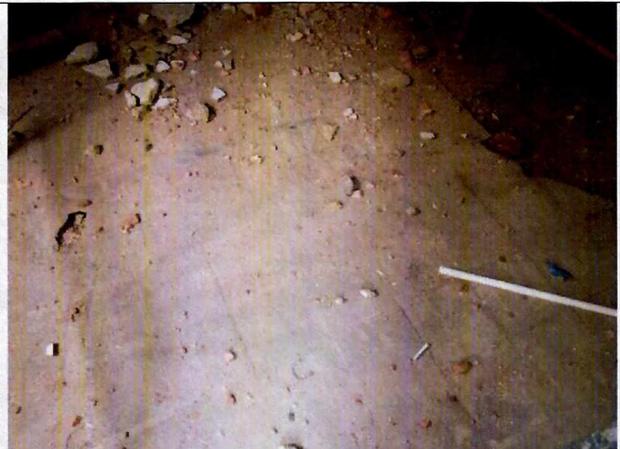
Foto 30. Deterioro del piso, sin hundimientos.
