CONCEPTO TÉCNICO DE AMENAZA RUINA	Código:	GPR-FT-06
		Versión:	05
		Fecha de actualización:	10/03/2016

1.1 CONCEPTO DE AMENAZA RUINA N° CAR:	2967
1.2 ÁREA:	Análisis de Riesgos y Efectos Cambio Climático
1.3 AREA FUNCIONAL:	Conceptos Técnicos para Proyectos Públicos
1.4 REFERENCIA CRUZADA RADICADO IDIGER:	2018ER12438
1.5 RESPUESTA OFICIAL No.	RO-103359

2.1 SOLICITANTE:	ALCALDIA LOCAL DE SAN CRISTOBAL
2.2 LOCALIDAD:	(4) SAN CRISTOBAL
2.3 UPZ:	(32) SAN BLAS
2.4 BARRIO O SECTOR CATASTRAL:	RAMAJAL
2.5 DIRECCIÓN:	CALLE 29 SUR No. 10 – 42 / 50 ESTE
2.6 CHIP:	AAA0242SZCN
2.7 FECHA DE VISITA:	JULIO 24 DE 2018
2.8 POBLACIÓN BENEFICIADA:	1 Persona – 1 Familia
2.9 ÁREA (m2):	120 m ² (Aproximadamente)

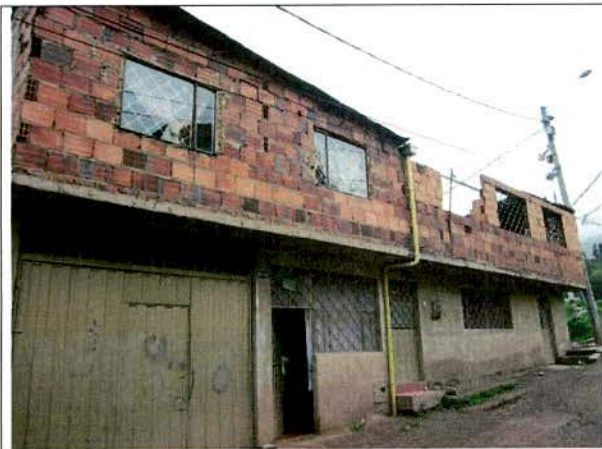
Foto 1. Muro de fachada del inmueble objeto del concepto.

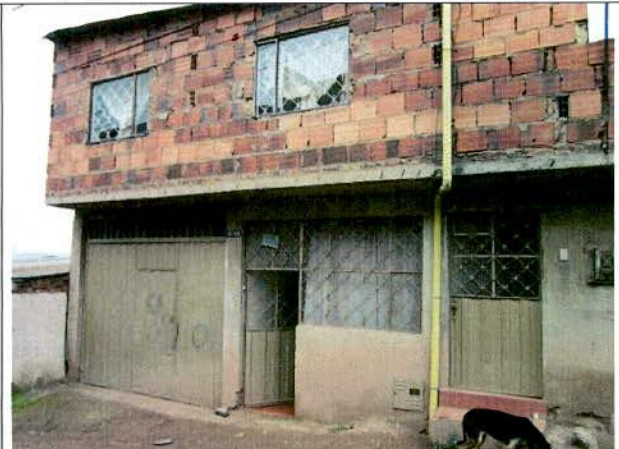
El muro de fachada no presenta daño en el primer piso, en el segundo nivel en el tramo del costado sur presenta daño leve en el extremo occidental y daño que va de moderado a fuerte en el extremo oriental en el sector que corresponde a la azotea, se observan fisuras, agrietamientos y leve pérdida de verticalidad de este muro, en el tramo del costado oriental hay daño fuerte y se presentó colapso parcial, se detectan condiciones de inestabilidad. Los muros internos de la edificación presentan daño leve, estructuralmente están en buen estado, se observan buenas condiciones de mantenimiento. El entrepiso presenta daño leve, se observan algunas fisuras en la placa de la zona de la azotea, se presenta deterioro de los materiales en el extremo oriental. En las escaleras no se detectan daños ni afectaciones, los acabados están en buen estado. La cubierta presenta daño predominantemente leve, no se detectan fallas funcionales de la cubierta. En el cielo raso bajo cubierta no se observan daños. La placa de piso está en buenas condiciones, no se detectan deformaciones ni hundimientos, no se evidencia deterioro de los acabados. La clasificación global del daño para el muro de fachada del segundo nivel en el tramo del extremo oriental del costado sur y el del costado oriental de la edificación, en lo que conforma el cerramiento perimetral del sector de la azotea, es Fuerte y por lo tanto dichos tramos de la fachada amenazan ruina.

Foto 2. Fachada del costado sur extremo occidental.

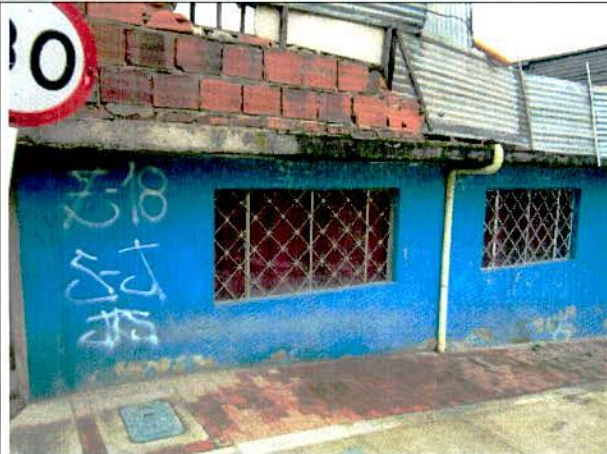
Foto 3. Fachada del costado oriental, primer piso.

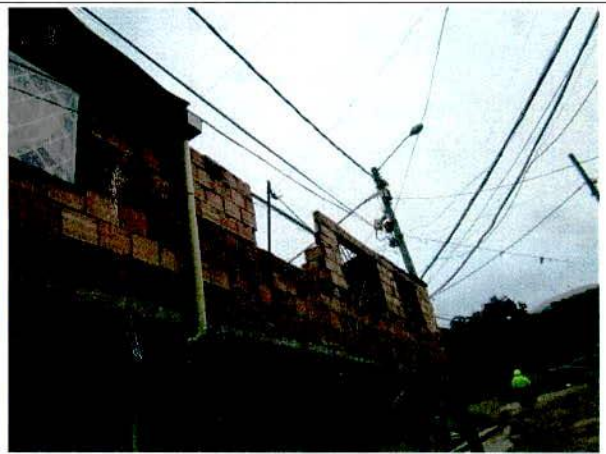
Foto 4. Muro de fachada del costado sur extremo oriental.

De acuerdo con el estado actual y la evaluación de daños, se concluye que el muro de fachada del segundo nivel en el tramo del extremo oriental del costado sur y el tramo del costado oriental, lo que conforma el cerramiento perimetral del sector de la azotea de la edificación ubicada en la Calle 29 Sur No. 10 – 42 / 50 Este **AMENAZA RUINA**, es de anotar que el alcance de la afectación es parcial para la edificación, los demás elementos se encuentran en buenas condiciones. La clasificación del daño para los tramos del muro de fachada afectados es Fuerte lo cual significa que existe Daño extensivo en elementos estructurales, con la consecuente disminución en su capacidad para resistir cargas y/o daño en elemento estructural que representa un compromiso en la estabilidad global de la edificación.

- Demoler el muro de fachada que conforma el cerramiento perimetral de la azotea, es decir el extremo oriental del tramo del costado sur y el tramo del costado oriental del segundo nivel, labor que debe ser ejecutada por personal profesional y técnico idóneo, observando la aplicación de los protocolos y medidas de seguridad que garanticen la integridad física de los ejecutores de la demolición al igual que la de los vecinos y transeúntes

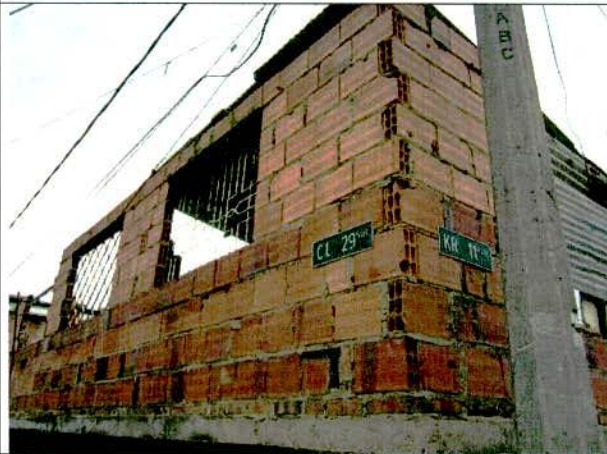
Foto 5. Esquina suroriental de la fachada de segundo nivel.

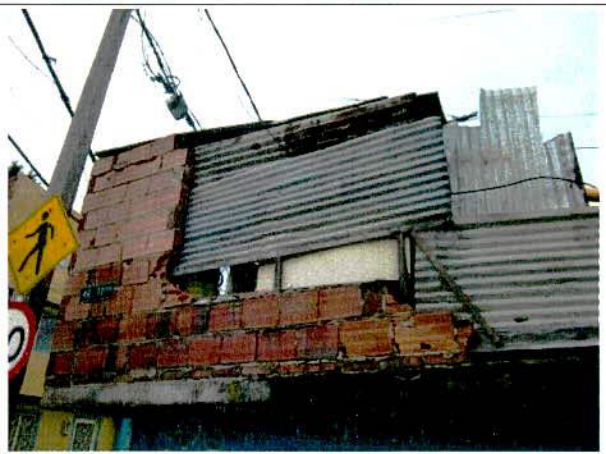
Foto 6. Daño fuerte del muro de fachada del costado oriental.

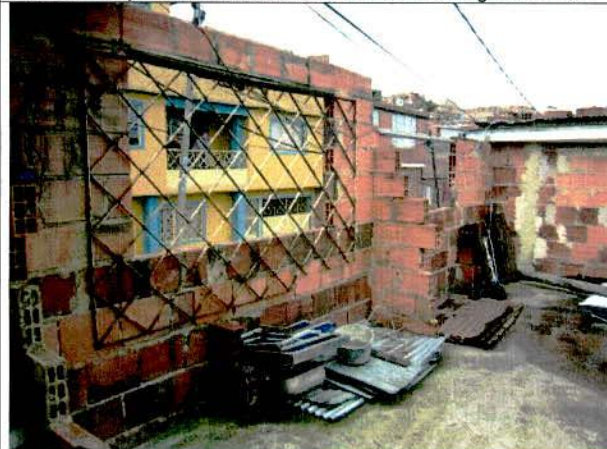
Foto 7. Muro de fachada del costado sur en la azotea.

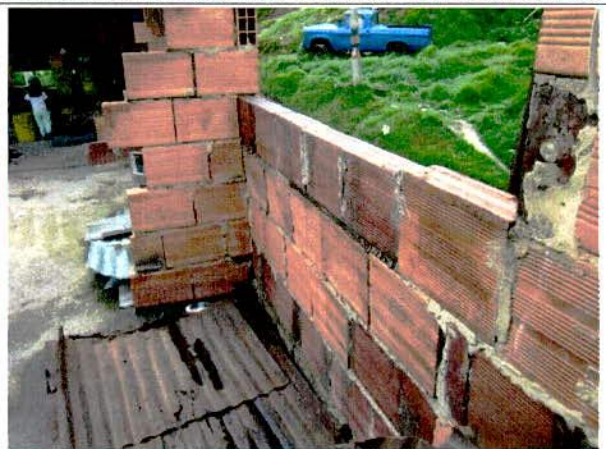
Foto 8. Fisuras en de fachada del costado sur segundo piso.

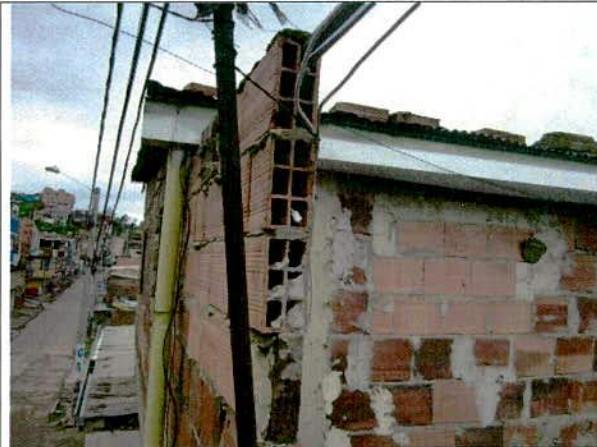
Foto 9. Leve pérdida de verticalidad de la fachada.

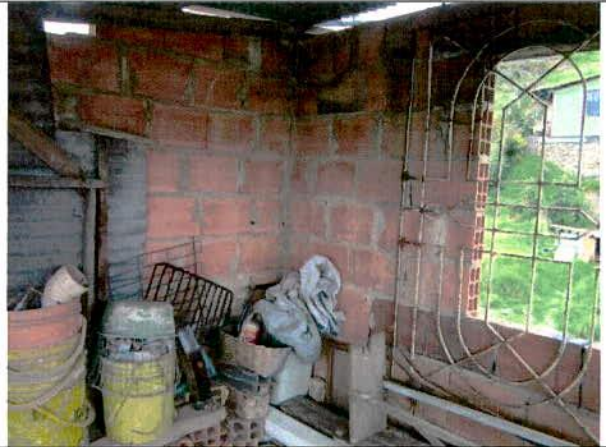
Foto 10. Fisuras en esquina suroriental, vista interna.

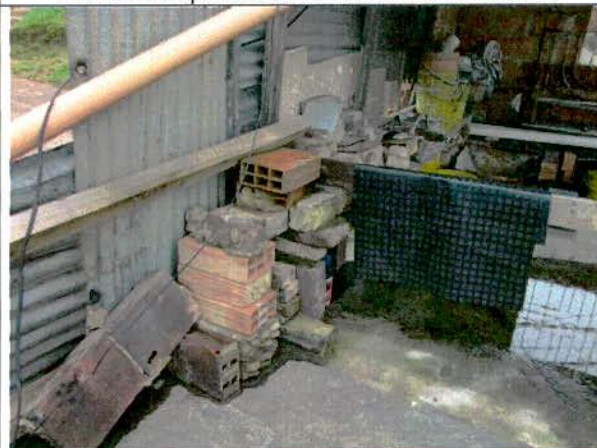
Foto 11. Colapso parcial tramo del costado oriental.

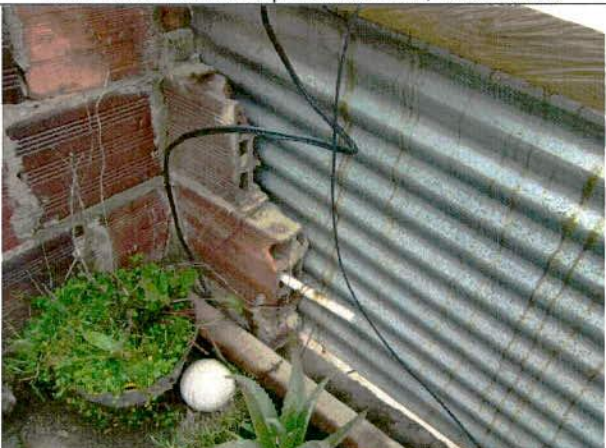
Foto 12. Bloques que quedaron luego del colapso parcial.

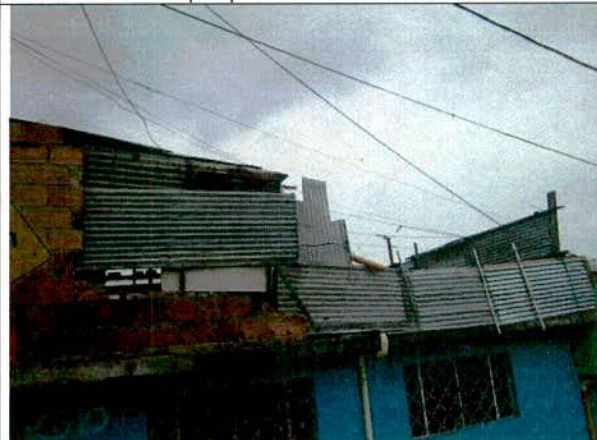
Foto 13. Colapso parcial y cerramiento provisional.

- Mantener y mejorar las medidas de aislamiento y protección exterior e interior para garantizar la seguridad de vecinos y transeúntes, hasta que se desarrollen las actividades de demolición de los tramos del muro de fachada afectados

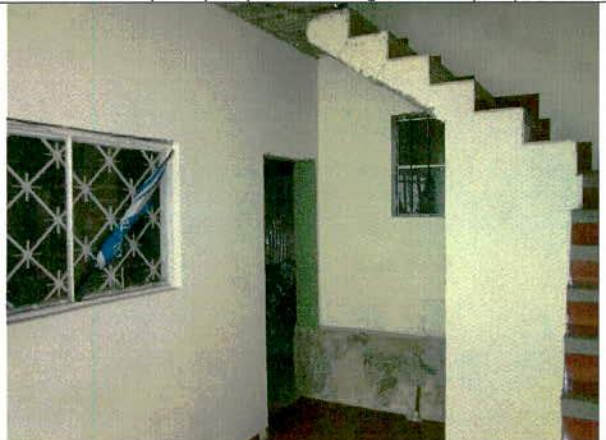
Foto 14. Muros internos de primer piso en buen estado.

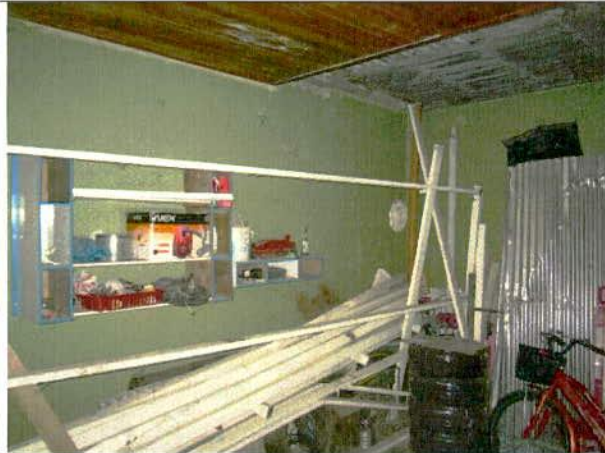
Foto 15. Muros internos sin evidencia da daño estructural.

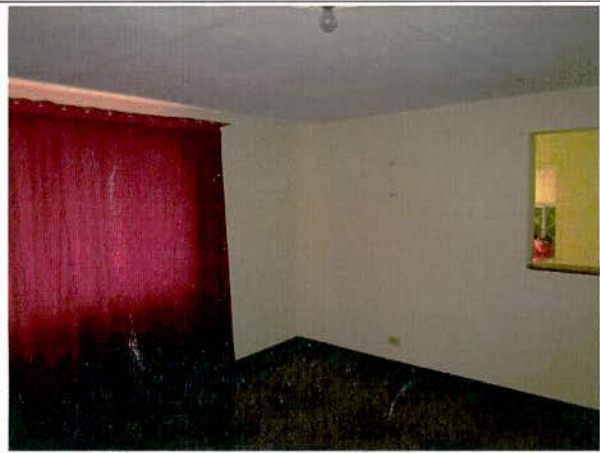
Foto 16. Buen estado de los muros internos de primer piso.

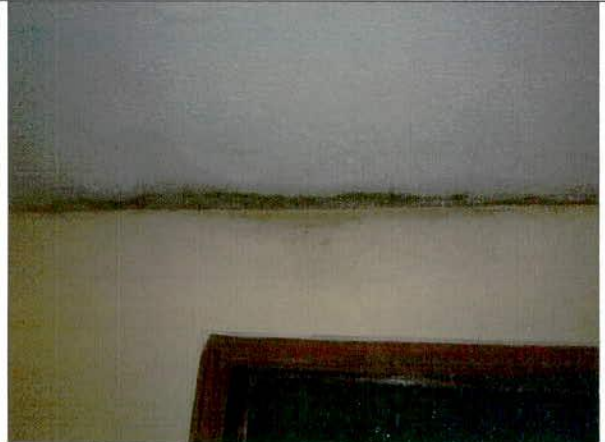
Foto 17. Deterioro incipiente de los acabados de muros.

- Realizar labores de mantenimiento general, periódicamente, a todos los elementos que conforman la edificación, para prevenir y contrarrestar el deterioro y evitar posibles colapsos parciales de elementos estructurales y no estructurales

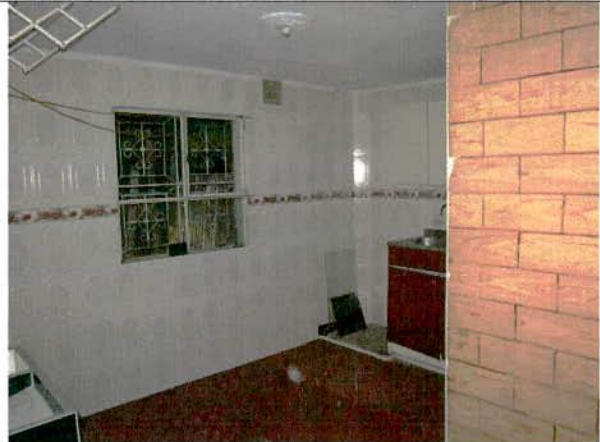
Foto 18. Muros y sus acabados en buenas condiciones.

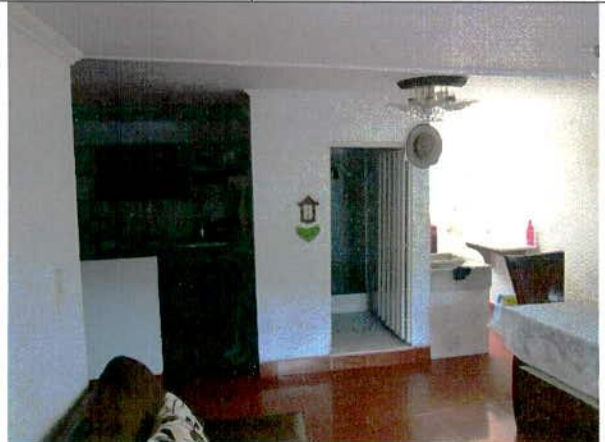
Foto 19. Elementos internos de segundo piso sin daño.

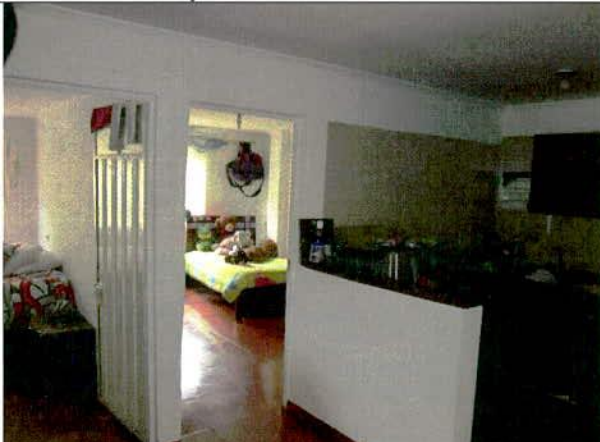
Foto 20. No se evidencia daño en muros de segundo nivel.

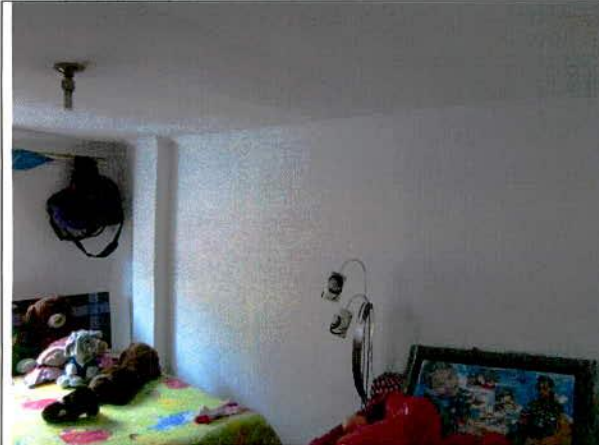
Foto 21. Muros internos de segundo piso en buen estado.

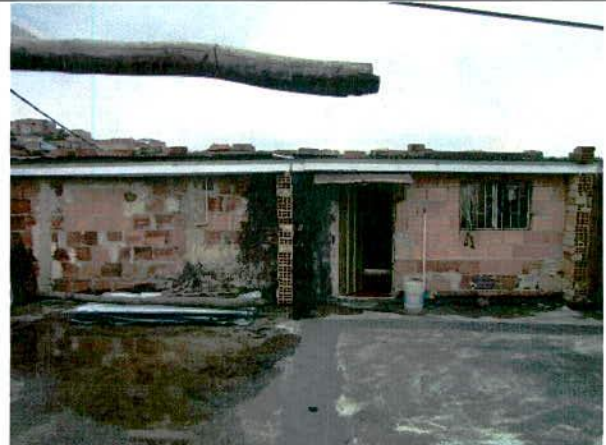
Foto 22. Muro de segundo piso, salida a la azotea.

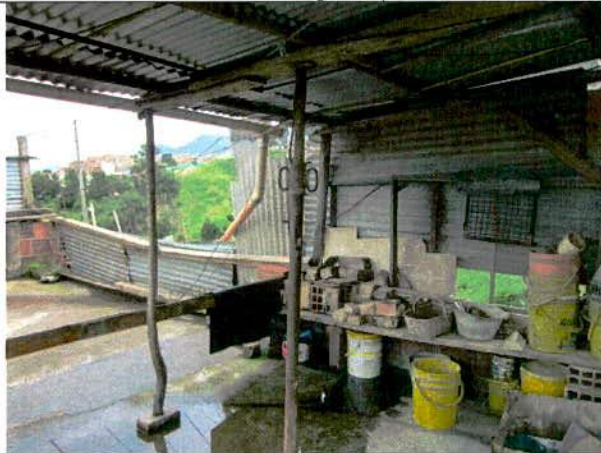
Foto 23. Cobertizo en la esquina suroriental de la azotea.

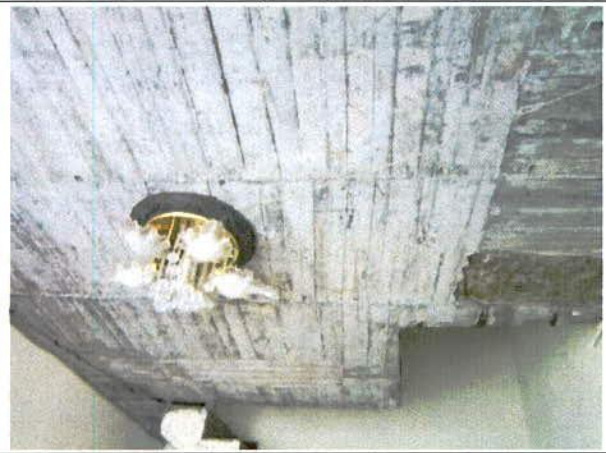
Foto 24. Placa de entrepiso en buenas condiciones.

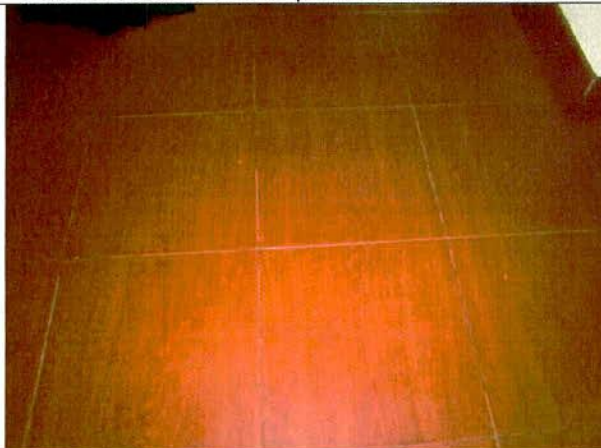
Foto 25. Acabados de entrepiso en buen estado.

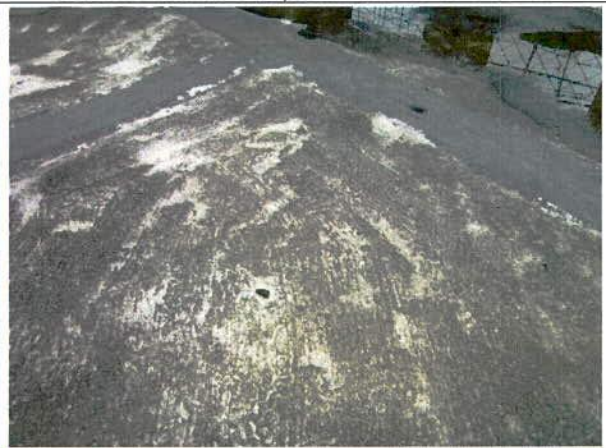
Foto 26. Placa de la azotea, algunas fisuras.

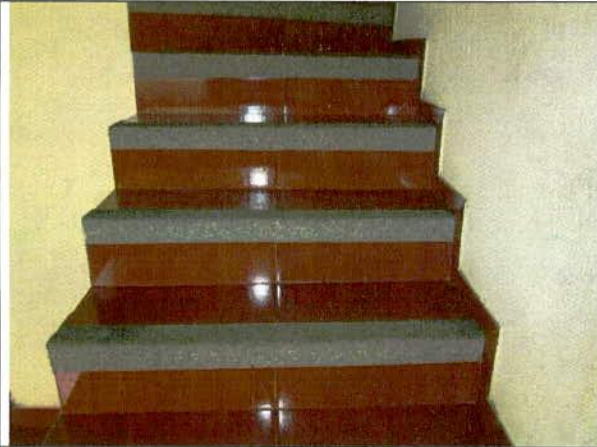
Foto 27. Escaleras sin daño estructural visible.

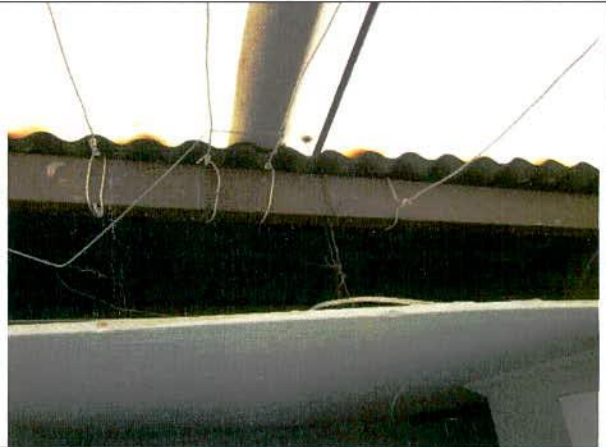
Foto 28. Cubierta liviana sin evidencia de daño.

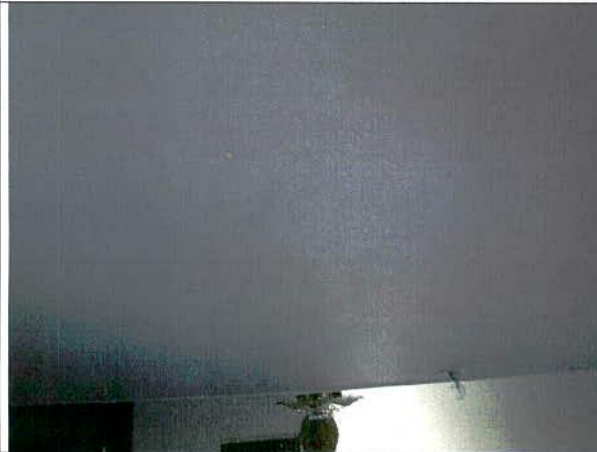
Foto 29. Cielo raso bajo cubierta en buenas condiciones.

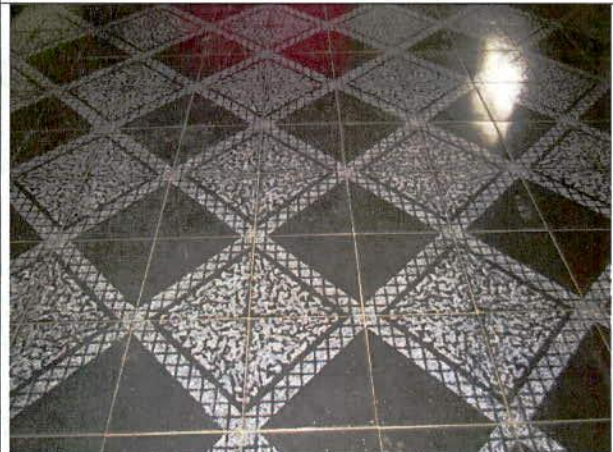
Foto 30. Placa de piso sin afectaciones visibles.
