<h2>CONCEPTO TÉCNICO DE AMENAZA RUINA</h2>	Código:	GPR-FT-06
		Versión:	05
		Fecha de actualización:	10/03/2016

1.1 CONCEPTO DE AMENAZA RUINA N° CAR:	2963
1.2 ÁREA:	Análisis de Riesgos y Efectos Cambio Climático
1.3 AREA FUNCIONAL:	Conceptos Técnicos para Proyectos Públicos
1.4 REFERENCIA CRUZADA RADICADO IDIGER:	2018ER11439
1.5 RESPUESTA OFICIAL No.	RO-103264

2.1 SOLICITANTE:	ALCALDIA LOCAL DE USME
2.2 LOCALIDAD:	(5) USME
2.3 UPZ:	(61) CIUDAD USME
2.4 BARRIO O SECTOR CATASTRAL:	CENTRO USME URBANO
2.5 DIRECCIÓN:	CALLE 137 SUR No. 14 – 05 MJ 4
2.6 CHIP:	AAA0157BLZE
2.7 FECHA DE VISITA:	JULIO 13 DE 2018
2.8 POBLACIÓN BENEFICIADA:	4 Personas – 1 Familia
2.9 ÁREA (m2):	120 m ² (Aproximadamente)

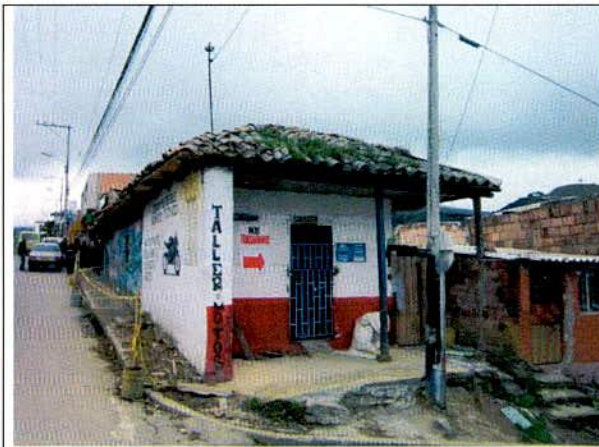
Foto 1. Fachada general del predio objeto del concepto.

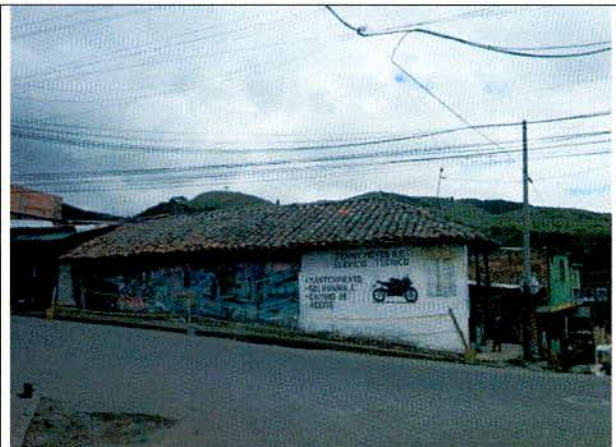
Foto 2. Fachada sur sobre la Carrera 14.

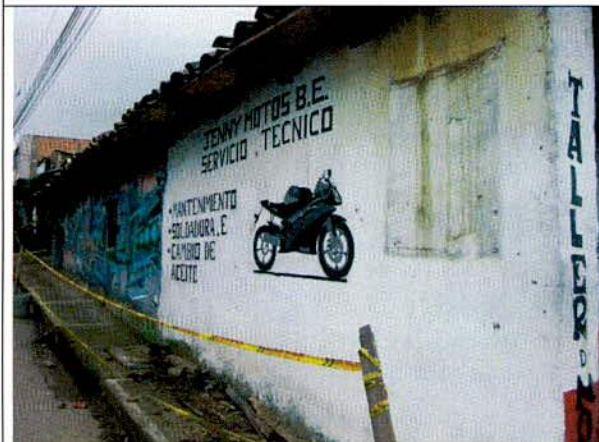
Foto 3. Deterioro de acabados del muro de fachada.

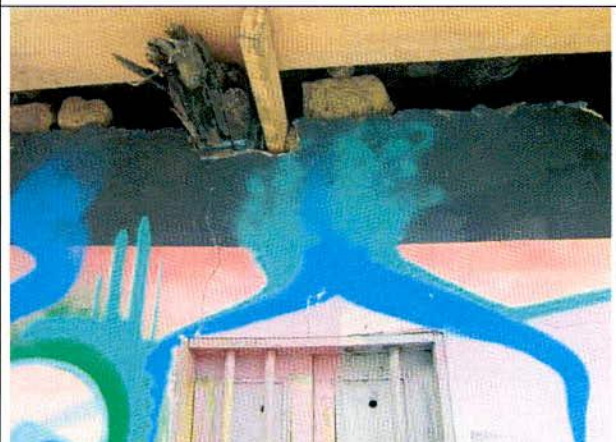
Foto 4. Agrietamientos en dintel de fachada.

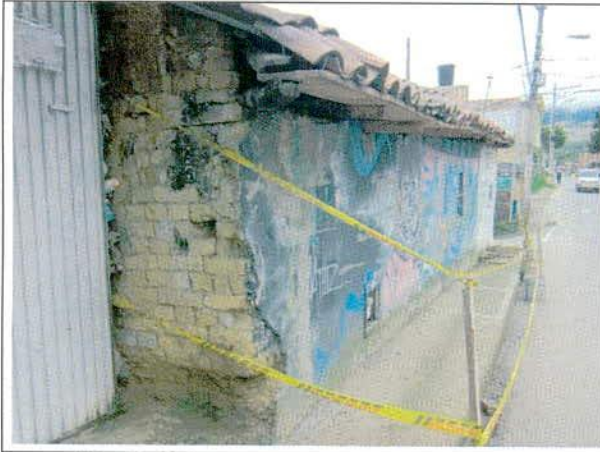
Foto 5. Adobes expuestos, deterioro progresivo.

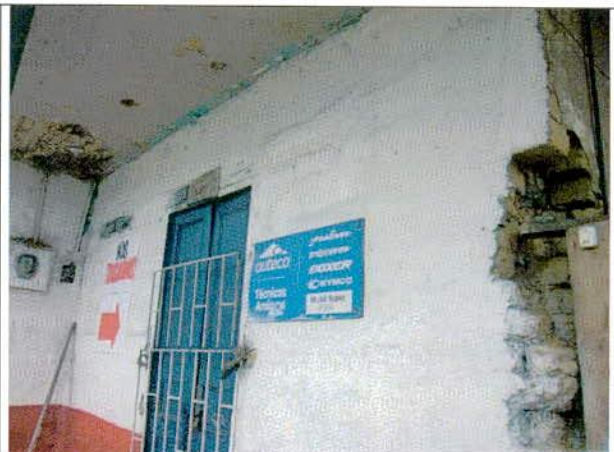
Foto 6. Fachada sobre la Calle 137 Sur, deterioro.

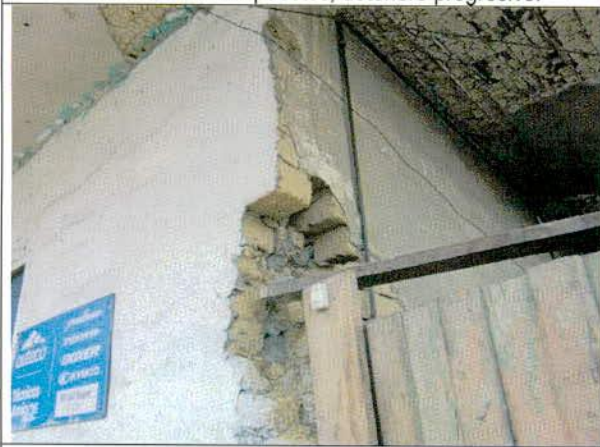
Foto 7. Desprendimiento de piezas de adobe.

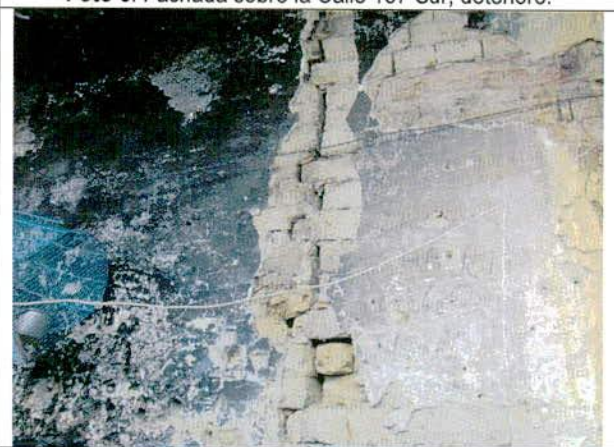
Foto 8. Agrietamiento en muro de fachada interna.

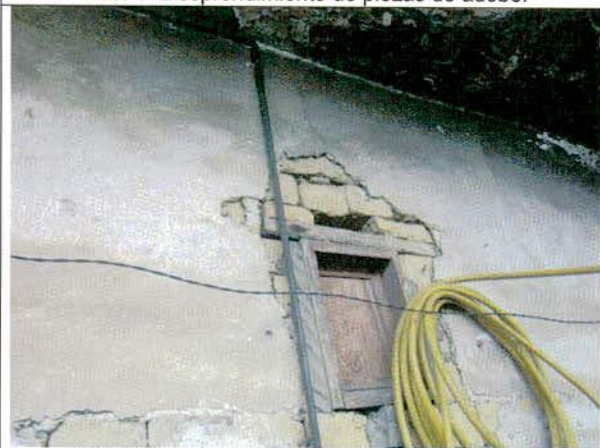
Foto 9. Deterioro y desprendimiento del pañete.

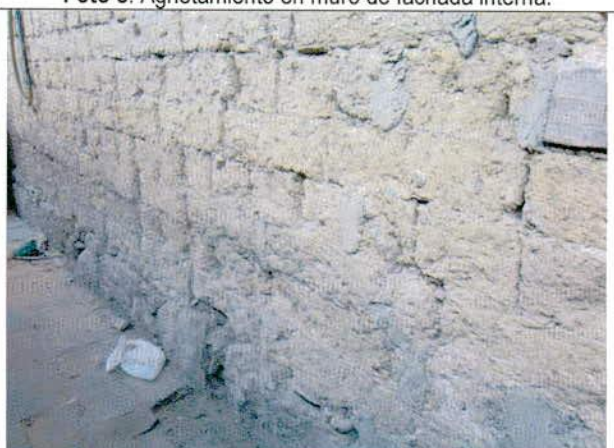
Foto 10. Deterioro de los adobes, sin recubrimiento.

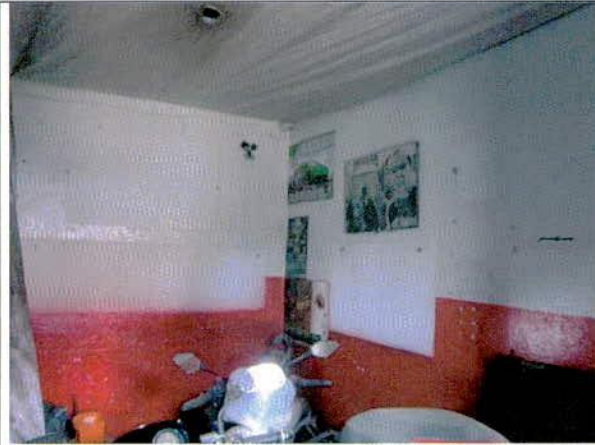
Foto 11. Muros internos de la zona del local comercial.

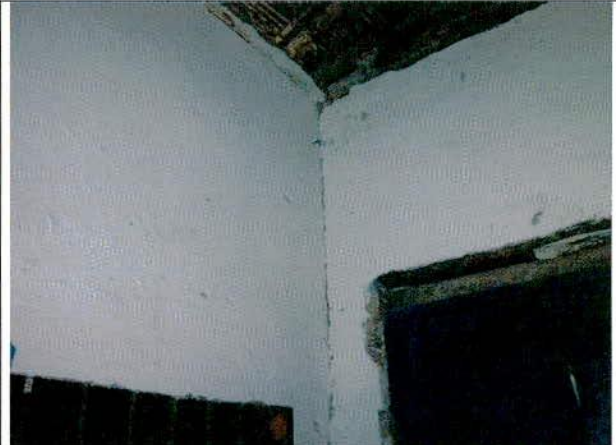
Foto 12. Separación de la junta entre muros.

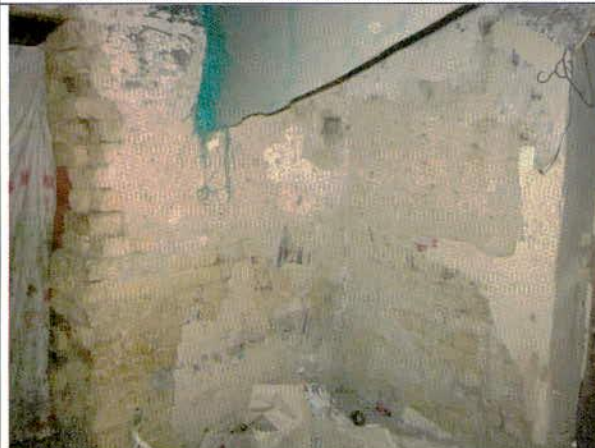
Foto 13. Daño de muros, desprendimiento de adobes.

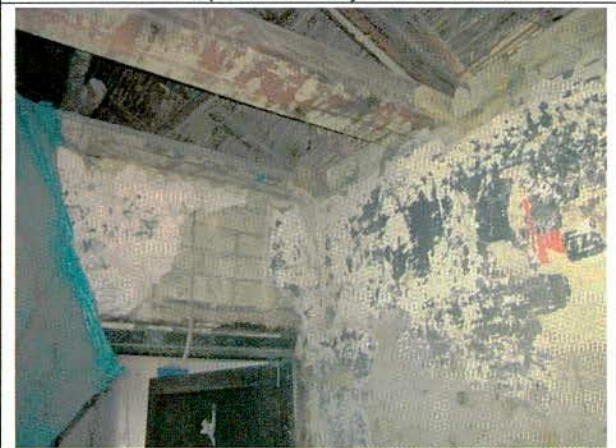
Foto 14. Daño fuerte de los muros internos.

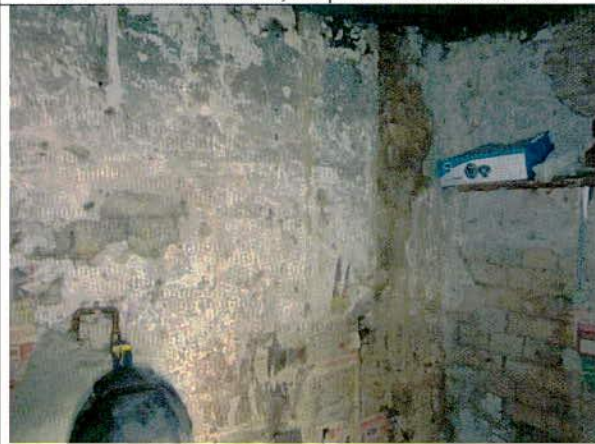
Foto 15. Fisuras y deterioro de acabados de muros.

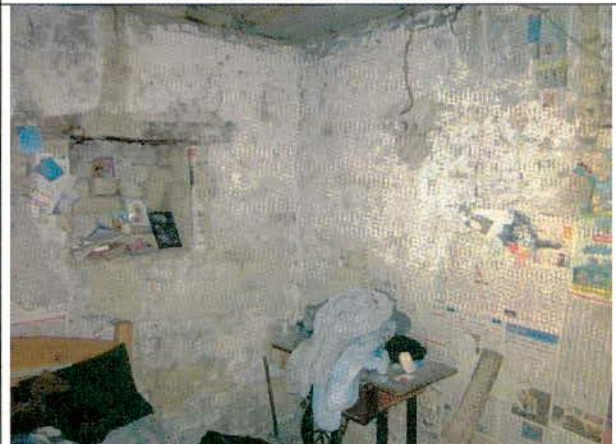
Foto 16. Deterioro fuerte de los muros internos.

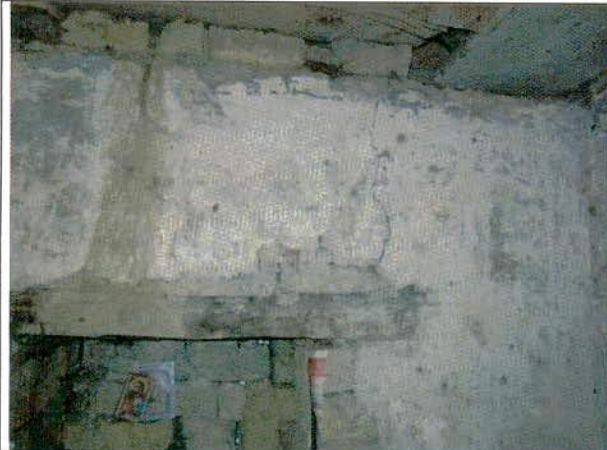
Foto 17. Grietas y fisuras en dintel de muros internos.

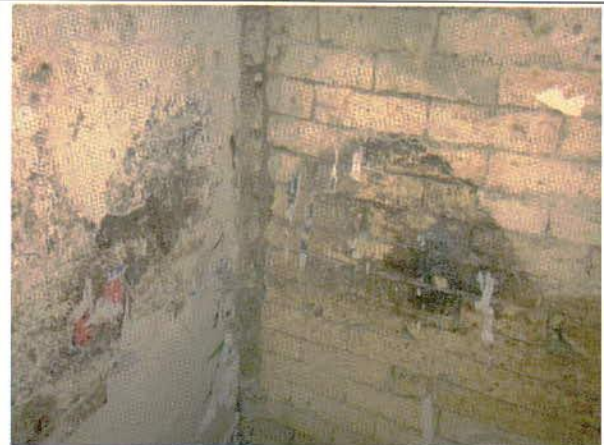
Foto 18. Deterioro generalizado y progresivo de los muros.

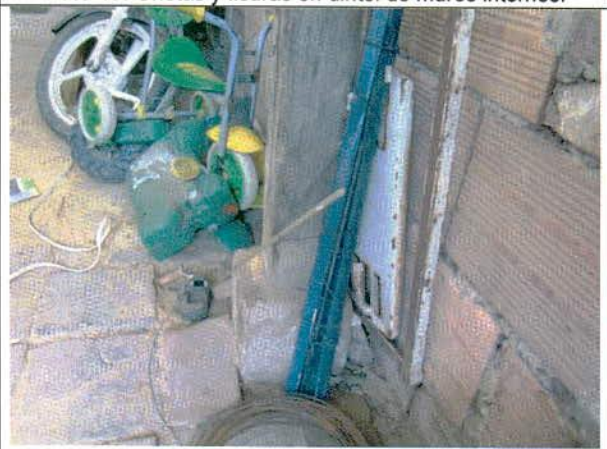
Foto 19. Apoyo de los postes de madera del alero.

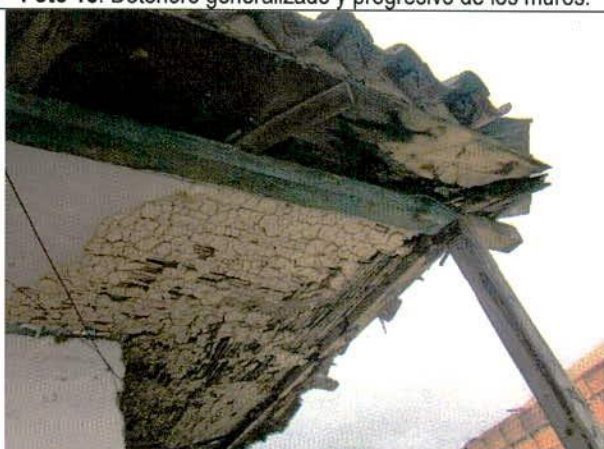
Foto 20. Deterioro de los elementos de madera del alero.

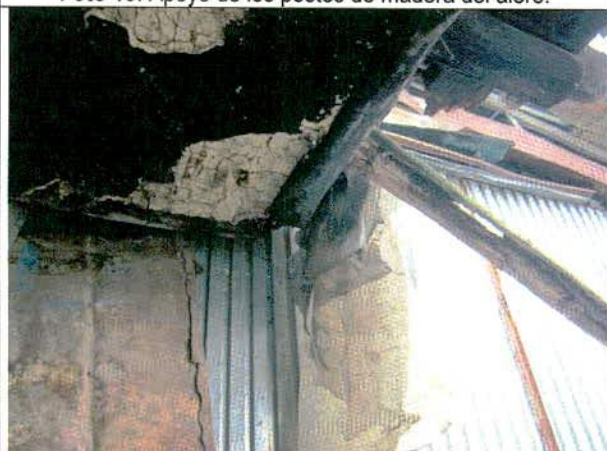
En general, los muros de la edificación presentan daño que va de moderado a fuerte con presencia de fisuras, agrietamientos y desprendimientos de algunas piezas de mampostería y del pañete de recubrimiento, degradación de los adobes de barro, el deterioro de los acabados de muros es fuerte de carácter progresivo. Los postes y las vigas de madera que soportan el alero presentan deterioro moderado, en el extremo suroccidental la unión del CAR- 2963

poste y la viga de madera falló. La cubierta presenta daño predominantemente fuerte, con alto deterioro de los elementos de madera de soporte, se detectan varios puntos en los que se han desplazado las tejas y presentan infiltración de agua lluvia, lo que constituye falla funcional de la cubierta, favoreciendo el deterioro de los muros y otros elementos. El cielo raso presenta daño fuerte a severo con desprendimientos del pañete de recubrimiento, deformaciones, colapsos parciales y deterioro progresivo generalizado, en algunos sectores se ha retirado por completo y se ha remplazado con láminas de madera, lona sintética y otros materiales. El piso presenta algunas deformaciones y deterioro generalizado de los acabados, los cuales se han perdido por completo en algunos sectores. La clasificación global del daño para esta edificación es Fuerte y por lo tanto amenaza ruina.

Foto 21. Fallo de la unión poste-viga.

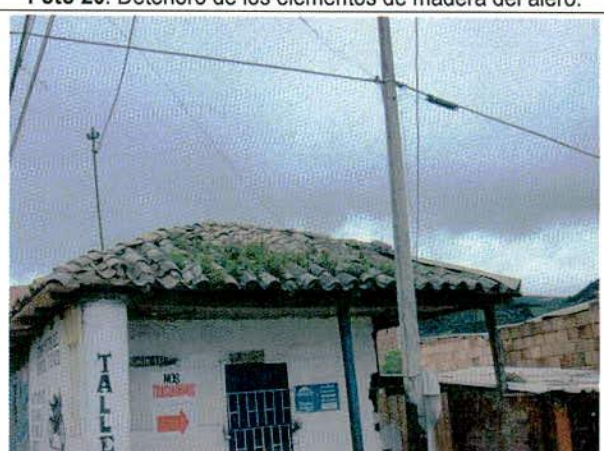
Foto 22. Cubierta en teja de barro, crecimiento de vegetación.

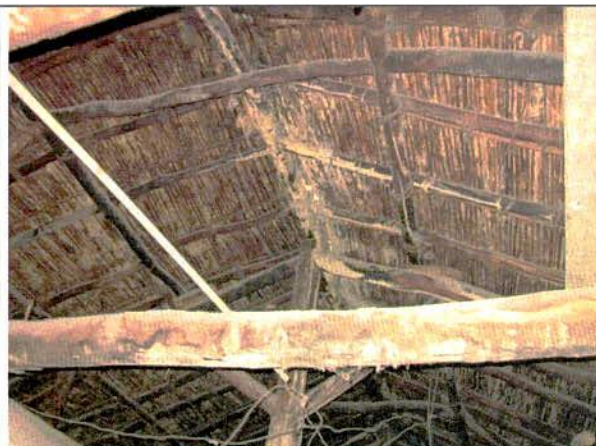
Foto 23. Daños de la cubierta y fallas funcionales.

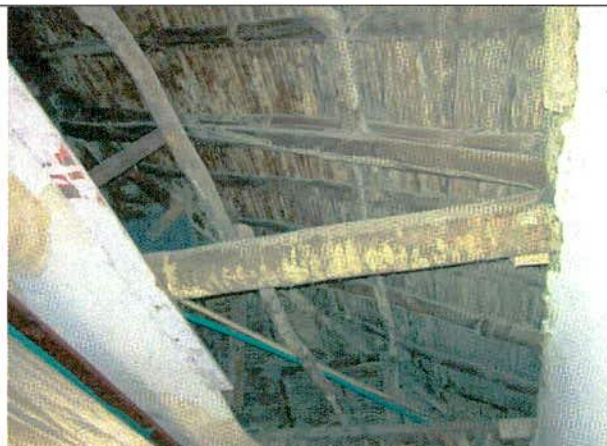
Foto 24. Deterioro de los elementos de soporte de la cubierta.

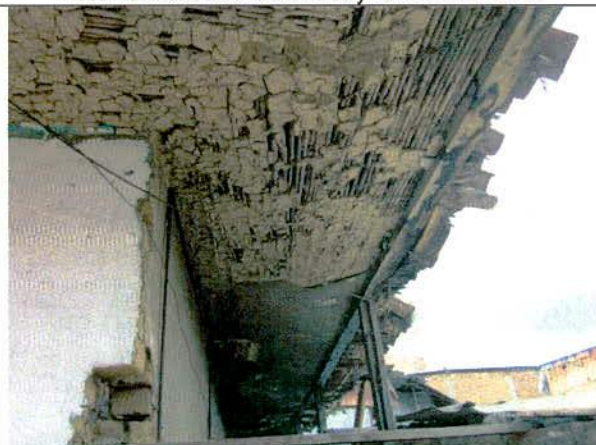
Foto 25. Daño fuerte del cielo raso, desprendimientos.

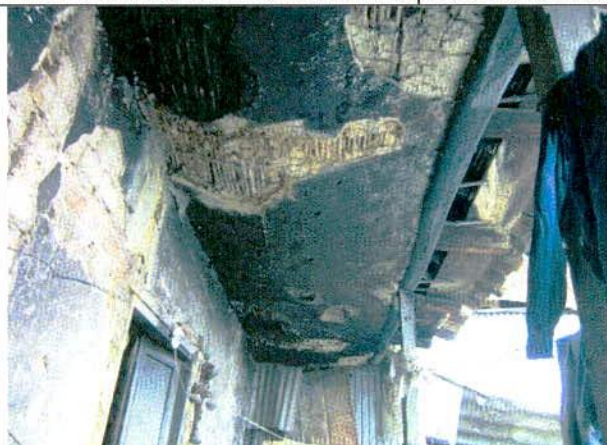
Foto 26. Deformación y deterioro fuerte del cielo raso.

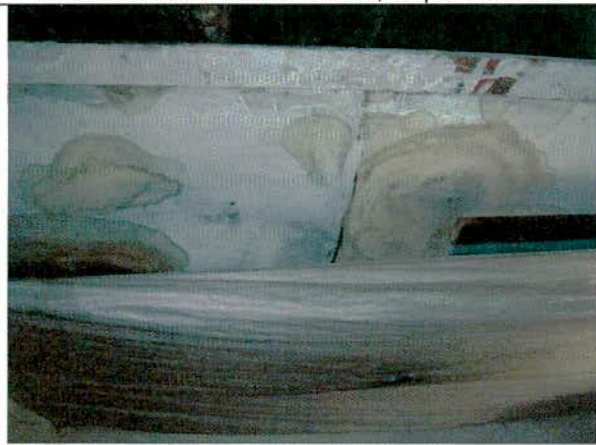
Foto 27. Reemplazo del cielo raso, humedad y deterioro.

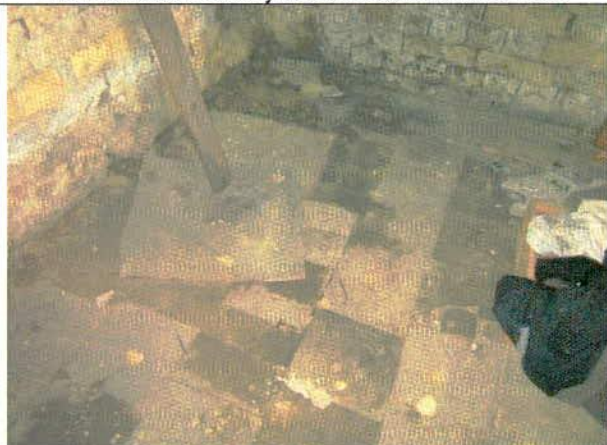
Foto 28. Deterioro generalizado del piso.
