<p>ALCALDÍA MAYOR DE BOGOTÁ D.C. INSTITUTO COLOMBIANO DE GESTIÓN DE RIESGOS Y CAMBIO CLIMÁTICO</p>	<h2>CONCEPTO TÉCNICO DE AMENAZA RUINA</h2>	Código:	GPR-FT-06
		Versión:	05
		Fecha de actualización:	10/03/2016

1.1 CONCEPTO DE AMENAZA RUINA N° CAR:	2961
1.2 ÁREA:	Análisis de Riesgos y Efectos Cambio Climático
1.3 AREA FUNCIONAL:	Conceptos Técnicos para Proyectos Públicos
1.4 REFERENCIA CRUZADA RADICADO IDIGER:	2018ER11250
1.5 RESPUESTA OFICIAL No.	RO-103108

2.1 SOLICITANTE:	ALCALDIA LOCAL DE USAQUEN
2.2 LOCALIDAD:	(1) USAQUEN
2.3 UPZ:	(13) LOS CEDROS
2.4 BARRIO O SECTOR CATASTRAL:	LOS CEDROS
2.5 DIRECCIÓN:	CARRERA 22 No. 137 – 17
2.6 CHIP:	AAA0112RFPP
2.7 FECHA DE VISITA:	JULIO 6 DE 2018
2.8 POBLACIÓN BENEFICIADA:	5 Personas – 5 Familias
2.9 ÁREA (m2):	400 m ² (Aproximadamente)

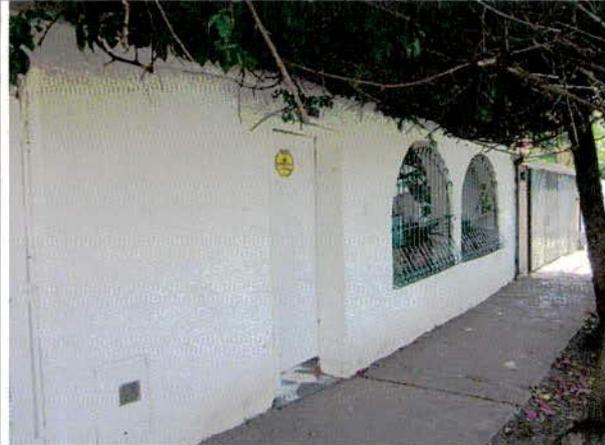
Foto 1. Fachada de la edificación objeto del concepto.

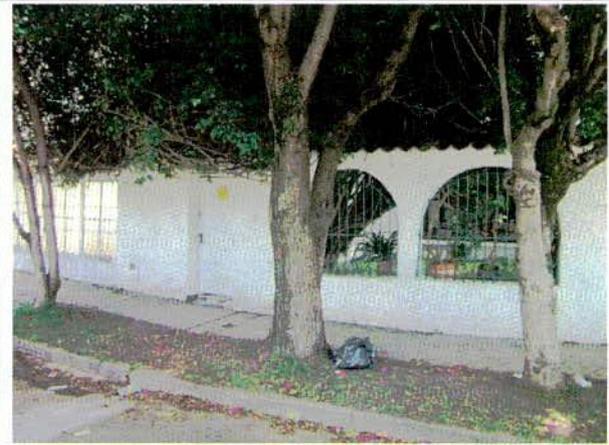
Foto 2. Cerramiento sin daño visible, hundimiento del andén.

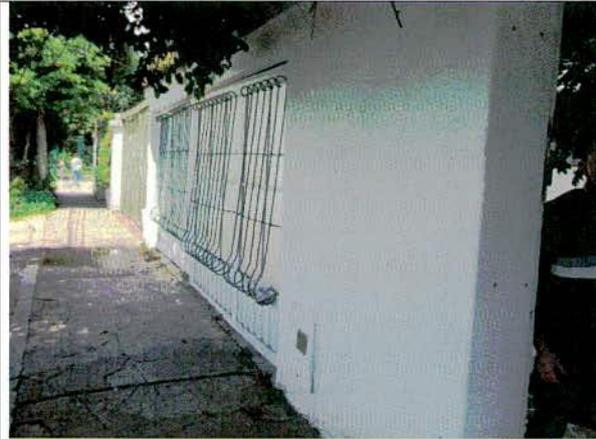
Foto 3. Muros externos sin evidencia de daño estructural.

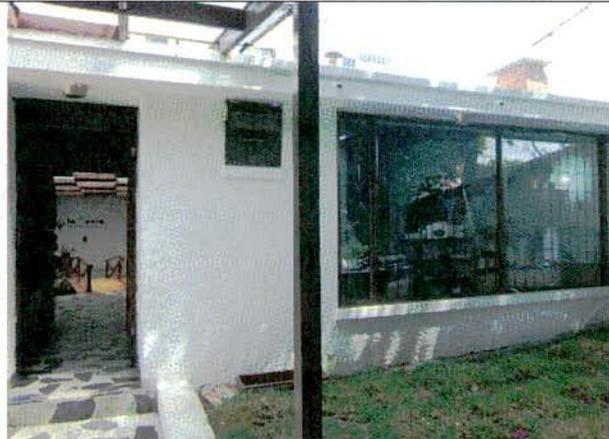
Foto 4. Fachada interna en buenas condiciones.

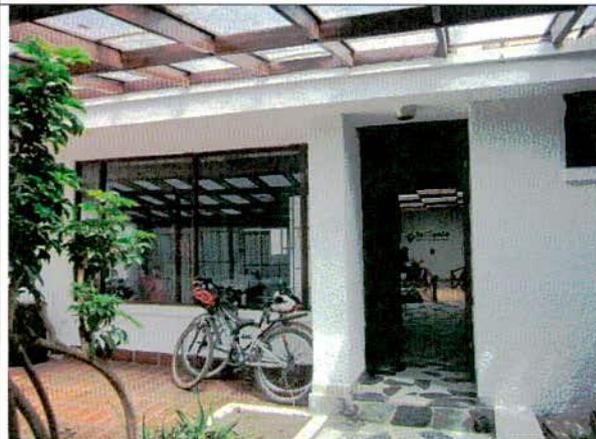
Foto 5. No se detecta daño en la fachada interna.

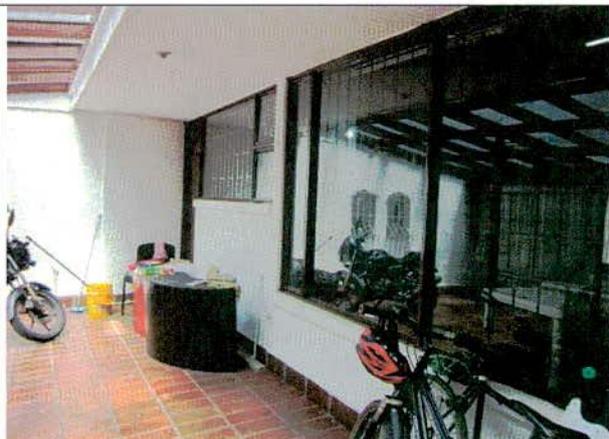
Foto 6. Elementos sin evidencias de daños.

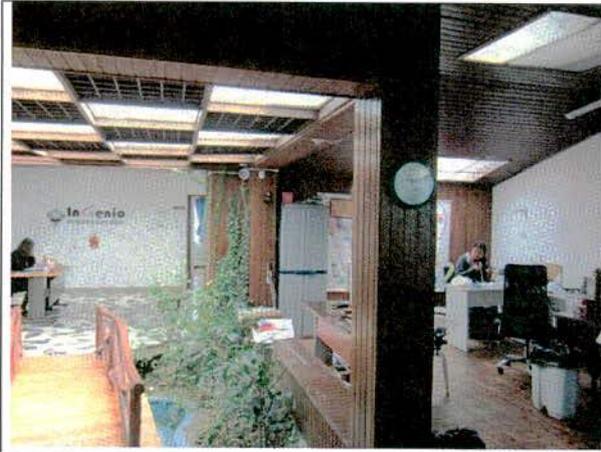
Foto 7. Vista general interna, no se detecta daño estructural.

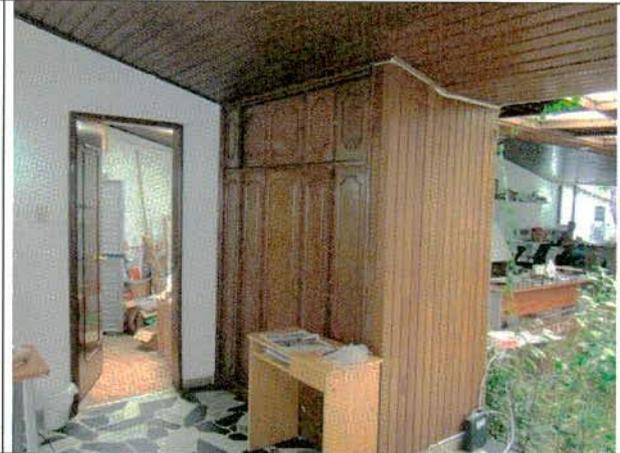
Foto 8. Muros internos en buen estado.

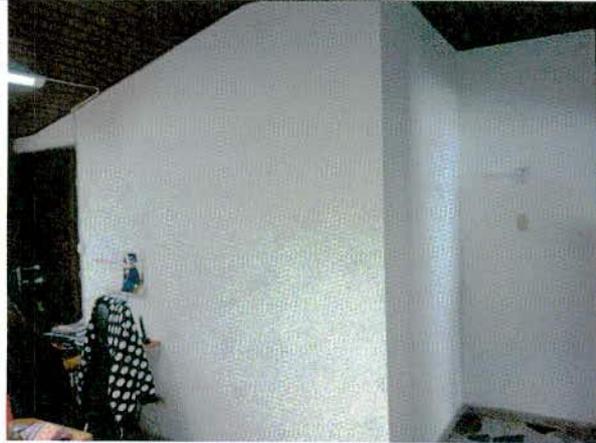
Foto 9. No se detectan daños en los muros del inmueble.

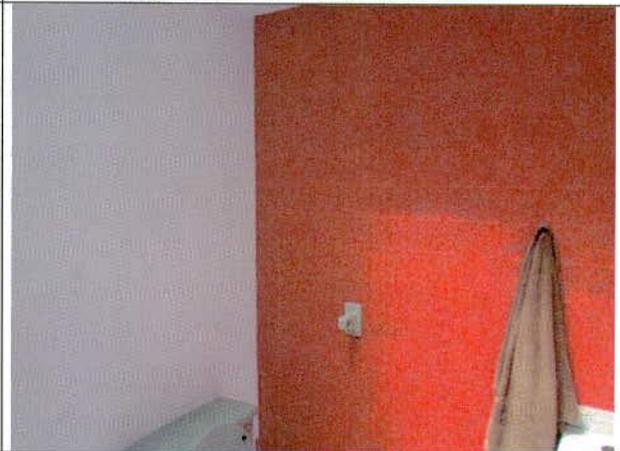
Foto 10. Muros internos y acabados sin daño.

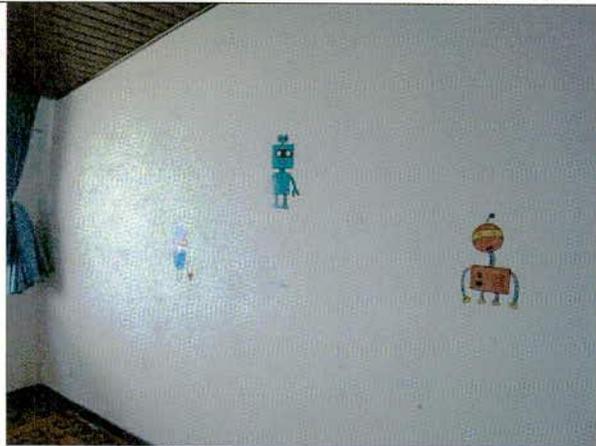
Foto 11. Muros divisorios y de carga en excelente estado.

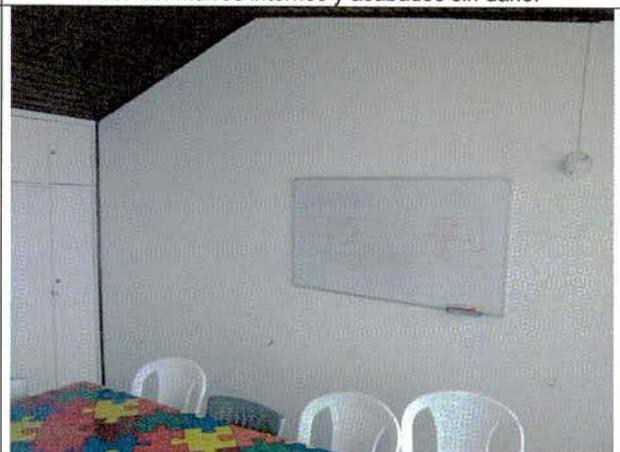
Foto 12. Muros internos sin daño estructural visible.

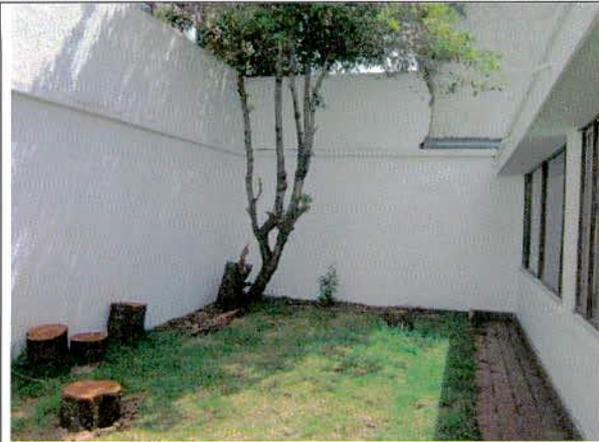
Foto 13. Muros perimetrales del patio en buen estado.

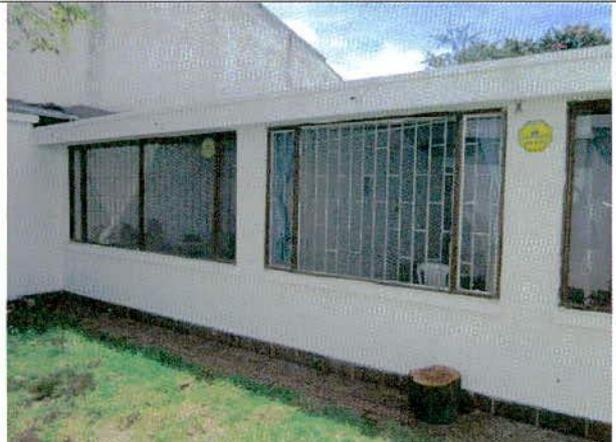
Foto 14. Muros del sector posterior sin daño.

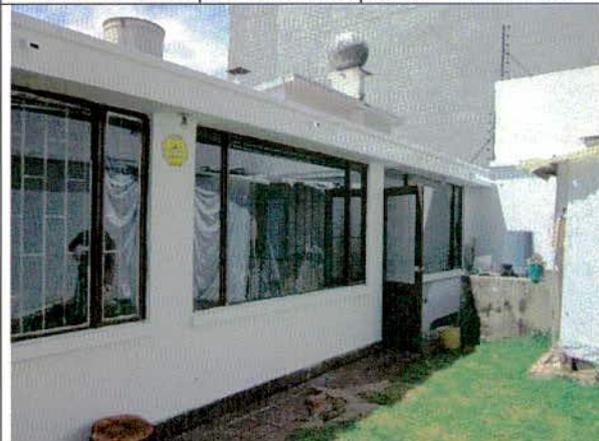
Foto 15. Fachada en patio posterior sin evidencia de daños.

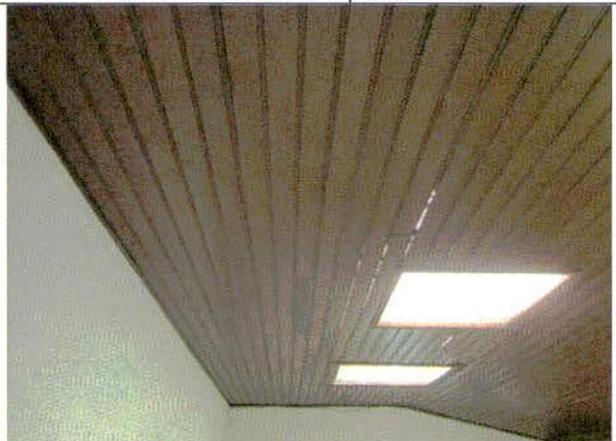
Foto 16. Cielo raso en madera en buenas condiciones.

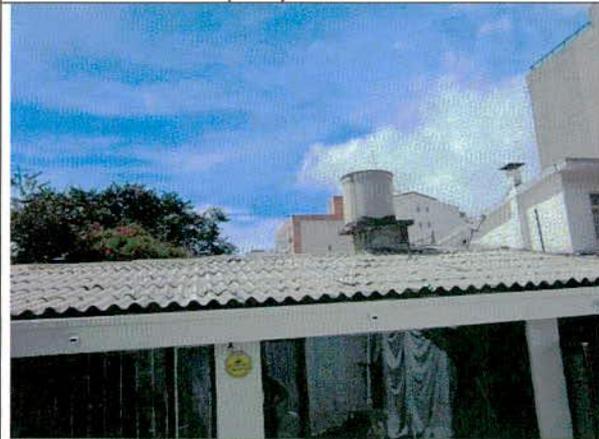
Foto 17. Cubierta en fibro cemento, daño leve.

- Realizar labores de mantenimiento general, periódicamente, a todos los elementos que conforman la edificación, para prevenir y contrarrestar el deterioro y evitar posibles colapsos parciales de elementos estructurales y no estructurales

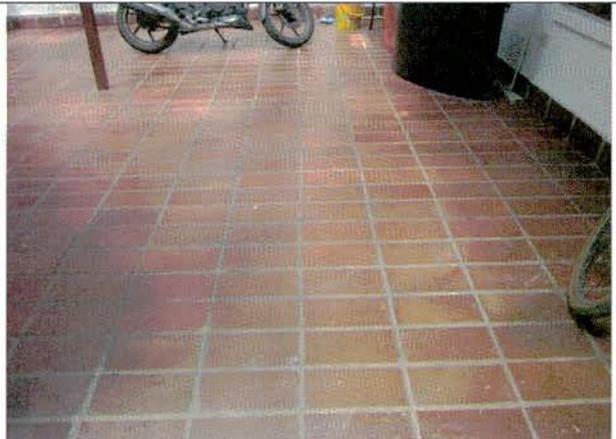
Foto 18. Buen estado de la placa de piso y sus acabados.

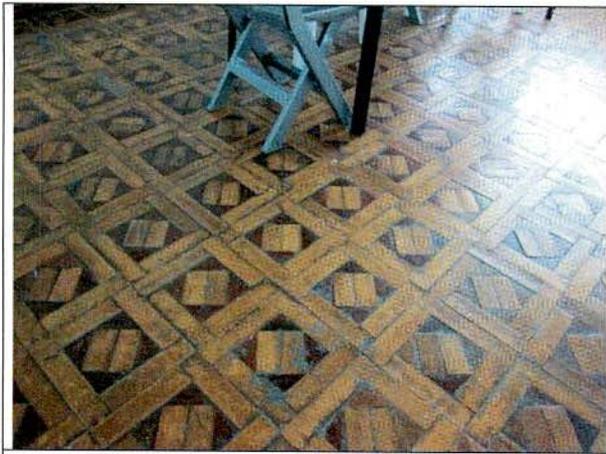
Foto 19. Placa de contrapiso sin daño visible.

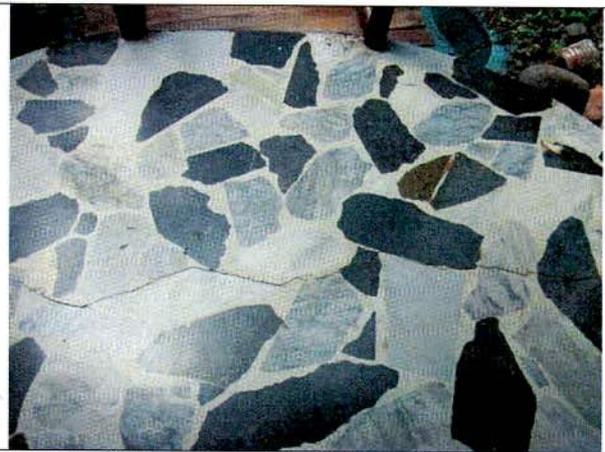
Foto 20. Fisura por junta entre elementos de la placa.
