| <p>ALCALDÍA MAYOR<br/>DE BOGOTÁ D.C.<br/>AMBIENTE<br/>Instituto Distrital de Gestión de Riesgos<br/>y Cambio Climático</p> | <p align="center"><b>CONCEPTO TÉCNICO DE<br/>AMENAZA RUINA</b></p> | Código: | <b>GPR-FT-06</b> |

| 1.1 CONCEPTO DE AMENAZA RUINA N° CAR: | 2950 |

| 2.5 DIRECCIÓN: | CALLE 9 No. 8 – 40/46/50/54 |
| 2.7 FECHA DE VISITA: | MAYO 7 DE 2018 |

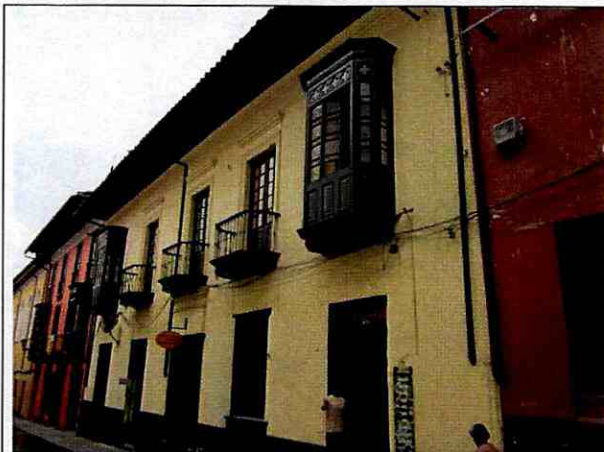
**Foto 1.** Fachada de la edificación objeto del concepto.

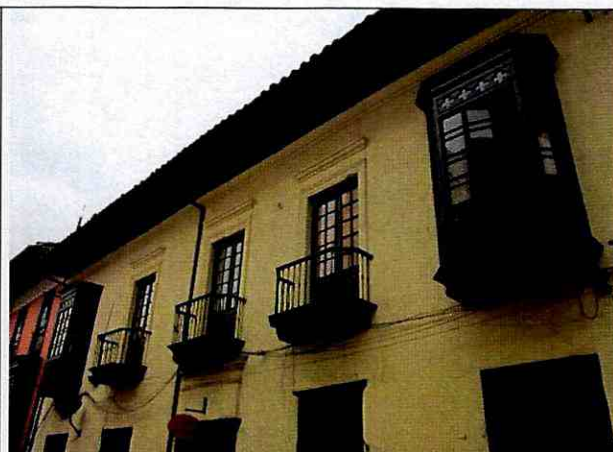
**Foto 2.** Muros d fachada en buenas condiciones.

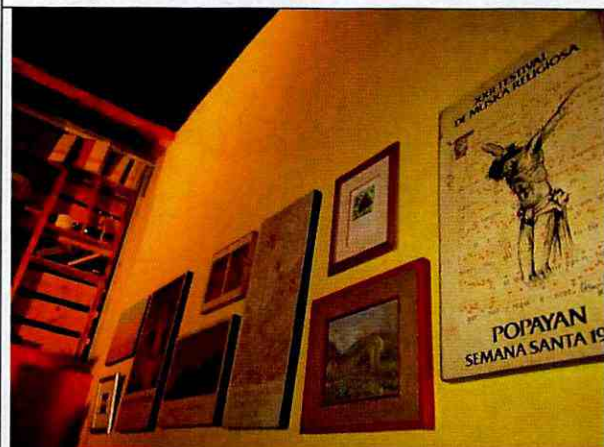
**Foto 3.** Muros internos sin evidencia de daño estructural.

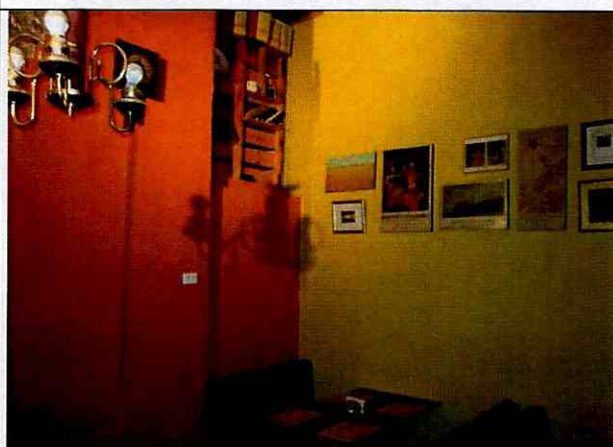
**Foto 4.** Buen estado de los muros de primer piso.

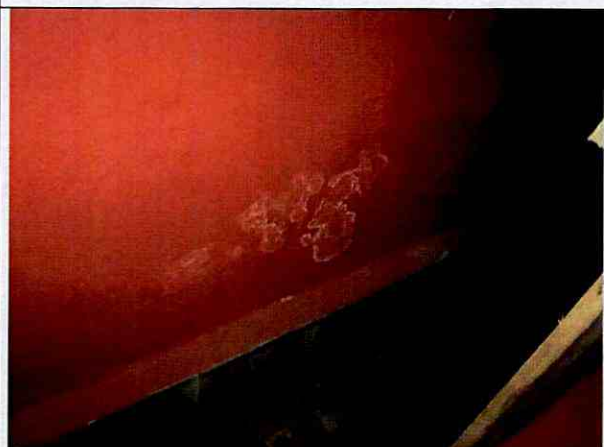
**Foto 5.** Deterioro incipiente de los acabados por humedad.

- Reparar los muros internos en los lugares que presentan grietas y fisuras
- Reparar los acabados de los muros que presentan deterioro
- Reparar la cubierta en los puntos en que se presentan fallas funcionales garantizando que no ingrese el agua lluvia
- Reparar el cielo raso en los puntos que presenta deterioro y desprendimiento del pañete de recubrimiento
- Realizar las actividades anteriores con la participación de personal técnico y profesional idóneo
- Realizar labores de mantenimiento general, periódicamente, a todos los elementos que conforman la edificación, para prevenir y contrarrestar el deterioro y evitar posibles colapsos parciales de elementos estructurales y no estructurales

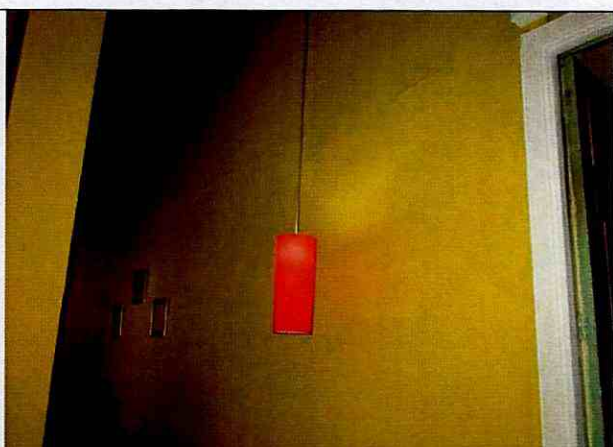
**Foto 6.** Muros de primer piso sin daño visible.

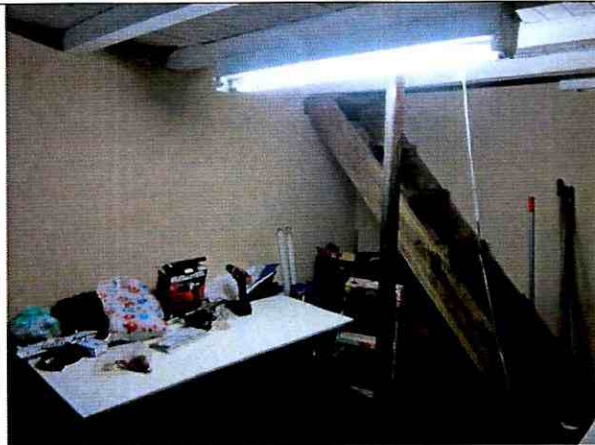
**Foto 7.** Muros sin evidencia de daño ni deterioro.

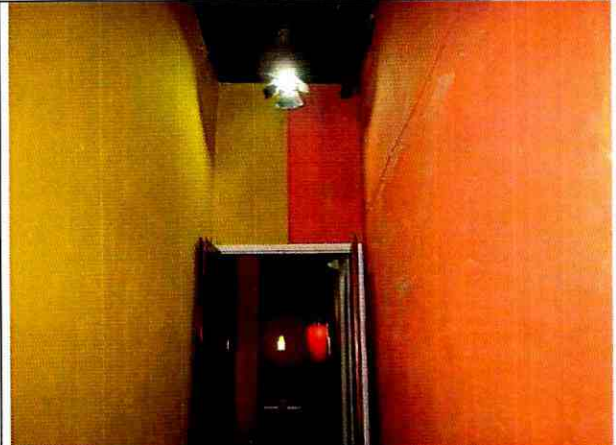
**Foto 8.** Muros del sector posterior en buen estado.

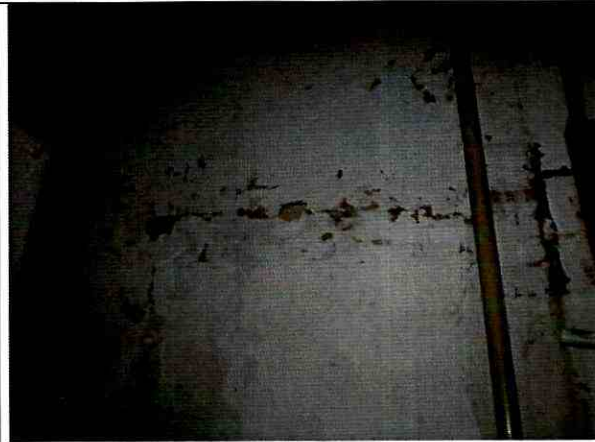
**Foto 9.** Deterioro incipiente de los acabados de muros.

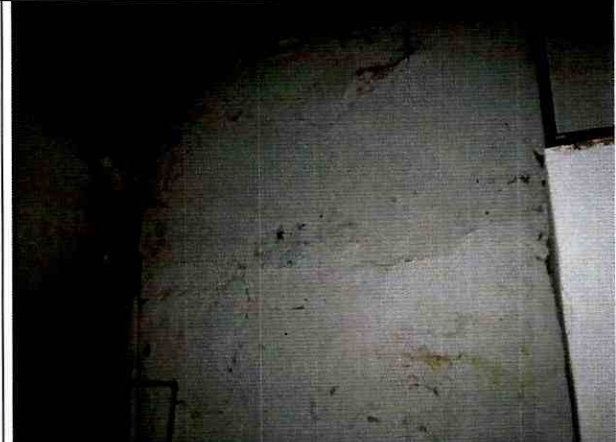
**Foto 10.** Muro del sector posterior, deterioro incipiente.

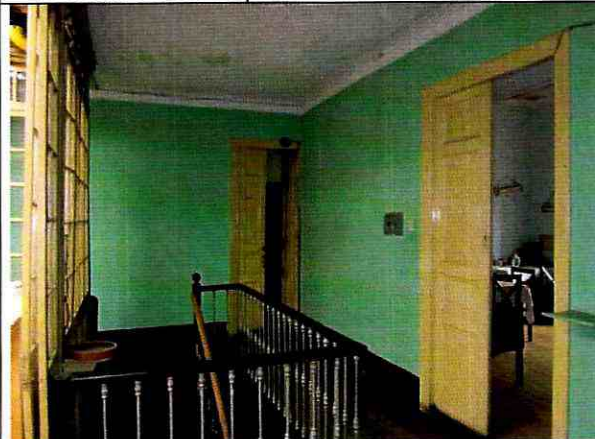
**Foto 11.** Muros de segundo piso en buen estado.

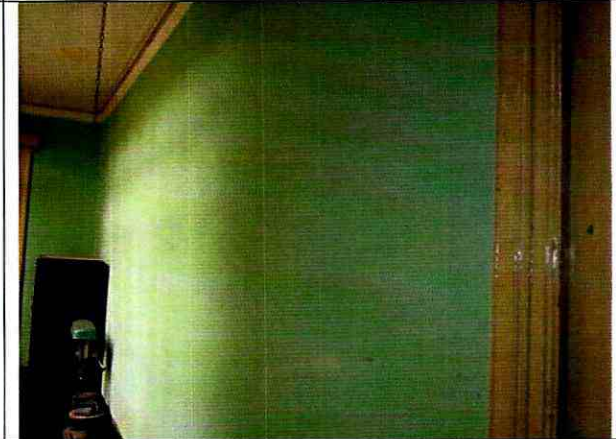
**Foto 12.** Muros sin daño en el segundo piso.

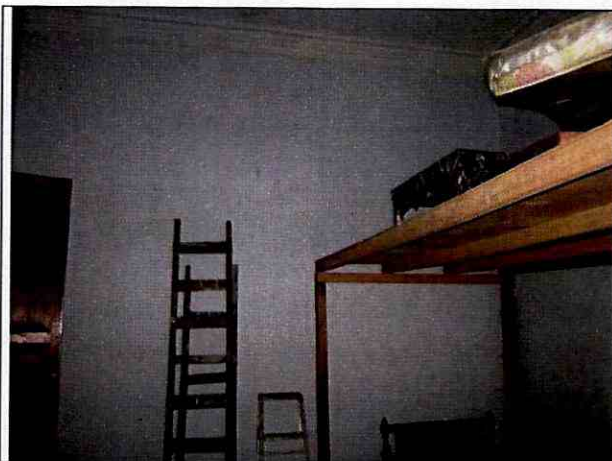
**Foto 13.** Muros de segundo piso en buenas condiciones.

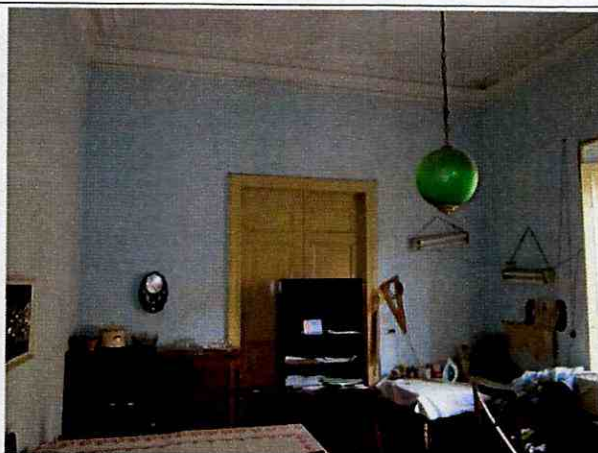
**Foto 14.** No se detecta daño en los muros de segundo nivel.

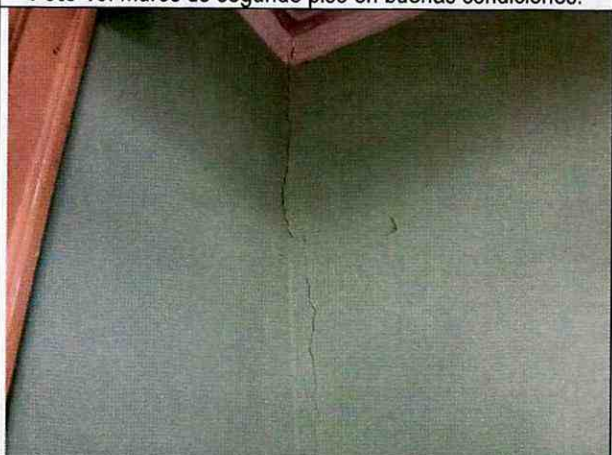
La edificación se encuentra en buenas condiciones estructurales y de mantenimiento, no se evidencian problemas de estabilidad general. Los muros de la edificación presentan daño que va de ninguno a leve, se detectan algunas fisuras en un par de dinteles del segundo nivel y una fisura vertical en el vértice de unión entre dos muros del costado oriental en el segundo piso, en el primer piso se observa deterioro leve de los acabados del muro del costado oriental por exceso de humedad y deterioro de acabados en un muro del sector posterior. Los postes de madera presentan buenas condiciones, no se detectan condiciones de inestabilidad. El entepiso en madera presenta buen estado, no se evidencian daños estructurales generalizados solo algunas leves deformaciones, presentan deterioro de leve a moderado. En las escaleras de madera no se detectan daños estructurales, se encuentran en buen estado. La cubierta está en buenas condiciones estructurales, puntualmente se detectan evidencias de fallas funcionales permitiendo ingreso de agua lluvia pero no es una condición generalizada. El cielo raso presenta deterioro incipiente por humedad y en algunos puntos se observa desprendimiento del pañete de recubrimiento. La placa de contrapiso presenta buen estado no se observan grietas ni hundimientos. La clasificación global del daño para esta edificación es leve y por lo tanto no amenaza ruina.

**Foto 15.** Fisura en la junta entre muros, daño leve.

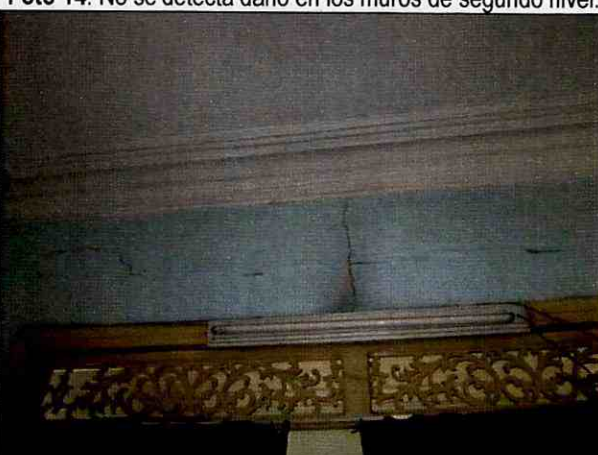
**Foto 16.** Fisura en dintel de segundo piso, daño leve.

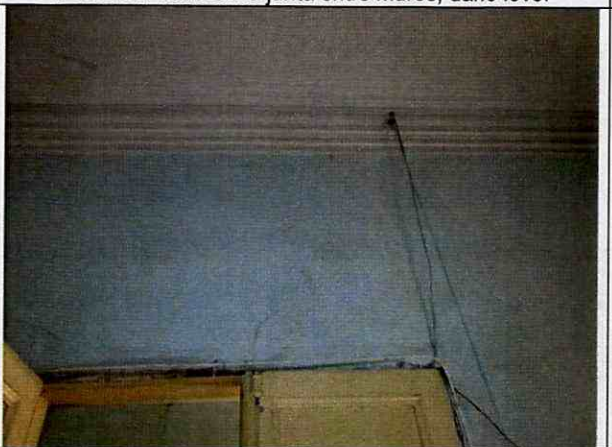
**Foto 17.** Fisura en dintel de muro del segundo piso.

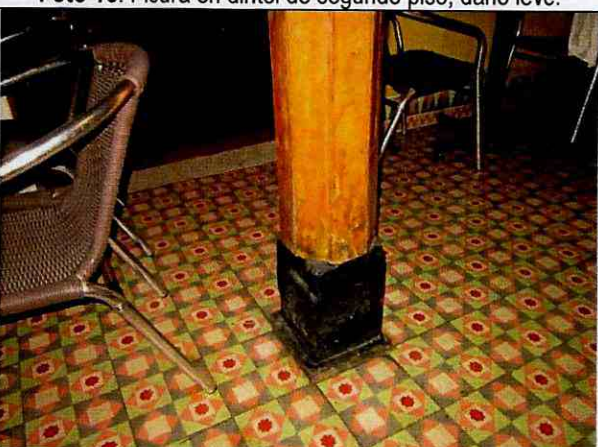
**Foto 18.** Apoyo de poste de madera en buen estado.

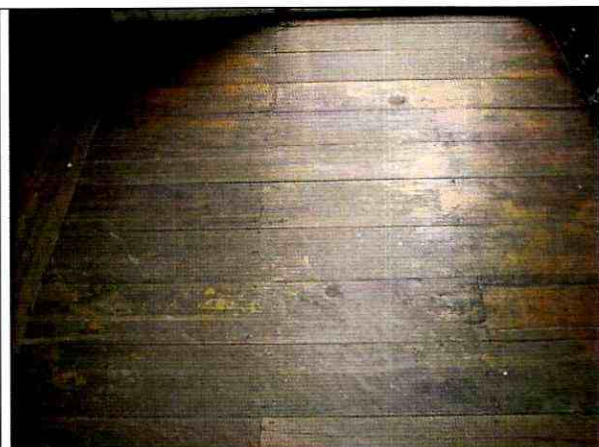
Foto 19. Entrepiso en madera, buen estado y deterioro leve.

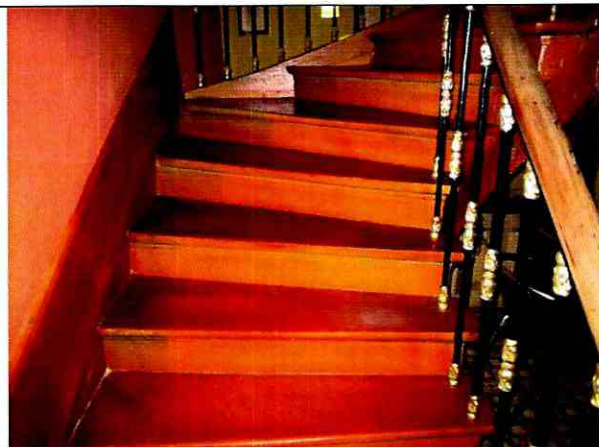
Foto 20. Escaleras de madera sin evidencias de daño.

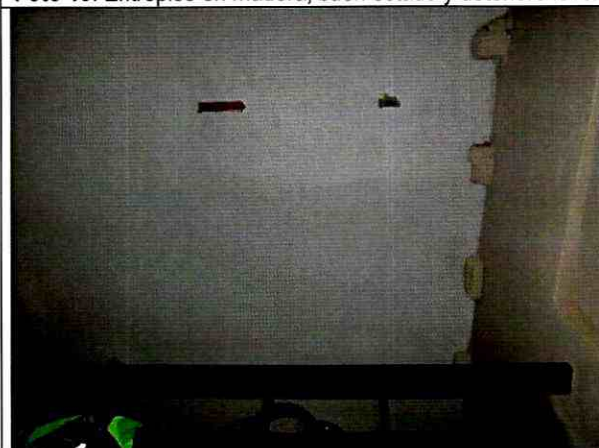
Foto 21. Cielo raso bajo el entrepiso en buen estado.

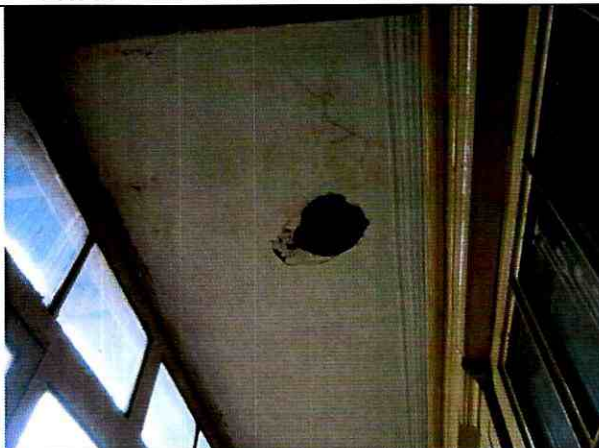
Foto 22. Cielo raso bajo cubierta, deterioro incipiente.

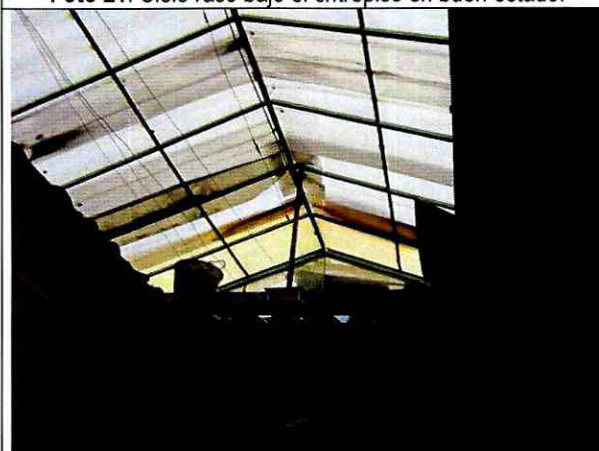
Foto 23. Cubierta sobre patio interno, falas puntuales.

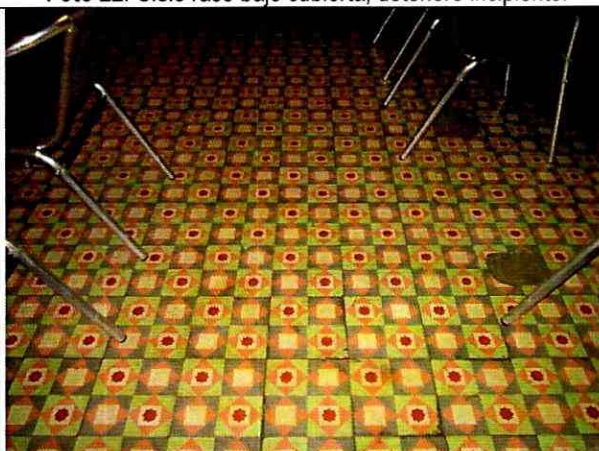
Foto 24. Placa de piso sin evidencias de daños.
