CONCEPTO TÉCNICO DE AMENAZA RUINA	Código:	GPR-FT-06
		Versión:	05
		Fecha de actualización:	10/03/2016

1.1 CONCEPTO DE AMENAZA RUINA N° CAR:	2945
1.2 ÁREA:	Análisis de Riesgos y Efectos Cambio Climático
1.3 AREA FUNCIONAL:	Conceptos Técnicos para Proyectos Públicos
1.4 REFERENCIA CRUZADA RADICADO IDIGER:	2018ER5950
1.5 RESPUESTA OFICIAL No.	RO-101594

2.1 SOLICITANTE:	ALCALDIA LOCAL DE USME
2.2 LOCALIDAD:	(5) USME
2.3 UPZ:	(57) GRAN YOMASA
2.4 BARRIO O SECTOR CATASTRAL:	LOS OLIVARES
2.5 DIRECCIÓN:	CARRERA 5 ESTE No. 75 A – 10 SUR (CARRERA 8) Secadero Pequeño, Planta Eléctrica y Casa de Oficinas
2.6 CHIP:	AAA0144XBPA
2.7 FECHA DE VISITA:	ABRIL 24 DE 2018
2.8 POBLACIÓN BENEFICIADA:	1 Persona – 1 Familia
2.9 ÁREA (m2):	250 m ² (Aproximadamente)

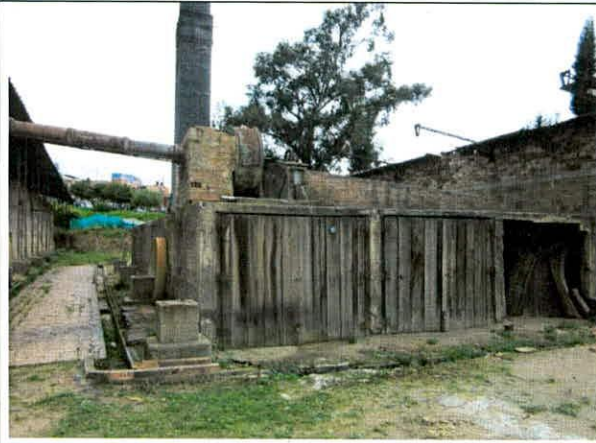
En general se detecta daño fuerte en la estructura denominada secadero pequeño, los muros presentan fisuras, agrietamientos y degradación de la mampostería, en la placa de cubierta se observan deflexiones y fisuras en la cara inferior. Para esta edificación el daño se clasifica como Fuerte y por tanto amenaza ruina.

Foto 1. Aspecto externo del "secadero pequeño".

- Mantener deshabitada y sin uso las edificaciones denominadas Secadero Pequeño y Cuarto de Planta Eléctrica, hasta que se desarrollen las actividades que garanticen su estabilidad y ocupación segura o en el caso del secadero pequeño, hasta que se realice la demolición de la edificación

- En caso de no desarrollar las actividades recomendadas en los puntos anteriores en el corto plazo, se recomienda demoler la edificación denominada Secadero Pequeño, labor que debe ser ejecutada por personal profesional y técnico idóneo, observando la aplicación de los protocolos y medidas de seguridad que garanticen la integridad física de los ejecutores de la demolición al igual que la de los vecinos y transeúntes

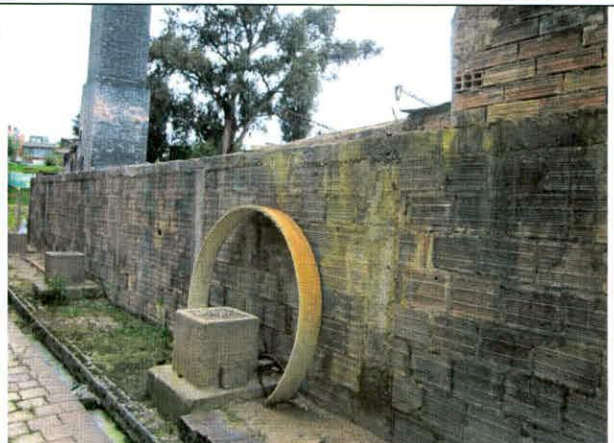
Foto 2. Deterioro de los muros, sin acabados.

- Desarrollar un estudio técnico de ingeniería que determine las acciones a ejecutar para la reparación y recuperación estructural de la edificación denominada Secadero Pequeño, garantizando su estabilidad y ocupación segura, actividad que debe ser ejecutada por personal profesional idóneo

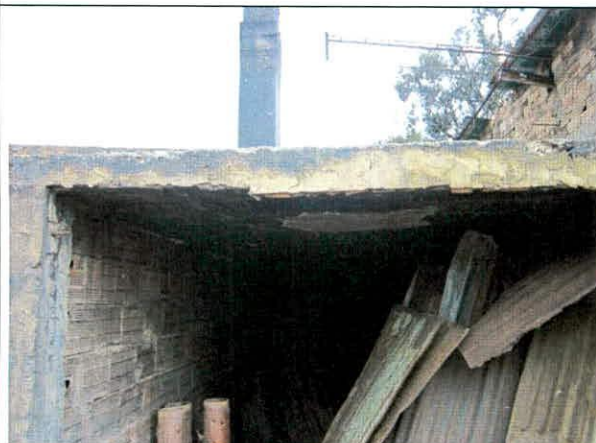
Foto 3. Deflexiones en la placa de cubierta.

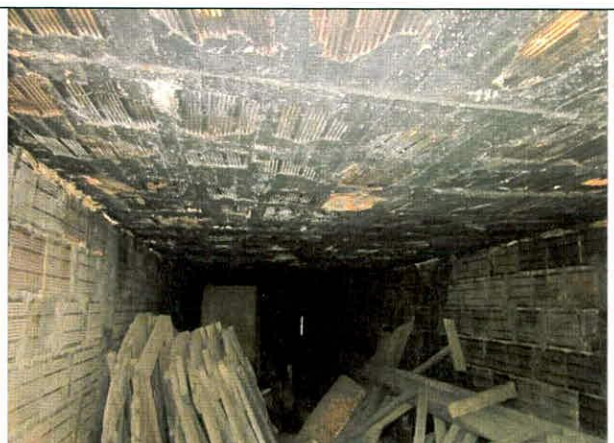
Foto 4. Deterioro y fisuras en la cara inferior de la placa.

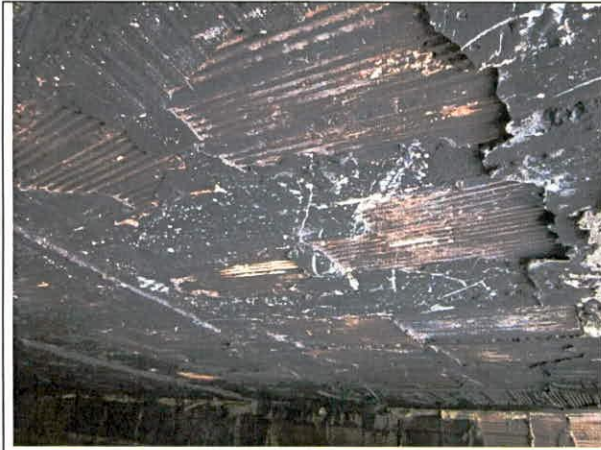
Foto 5. Daños y deterioro de la placa de cubierta.

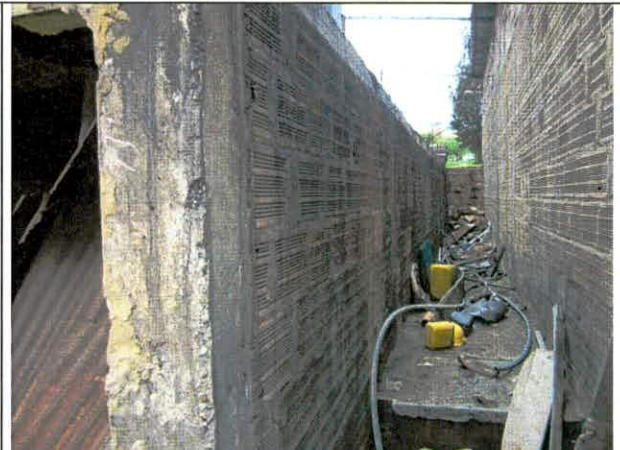
Foto 6. Muro lateral del "secadero pequeño".

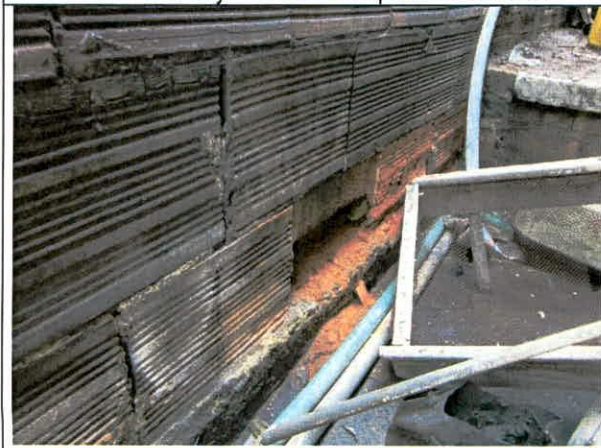
Foto 7. Deterioro de los bloques de arcilla.

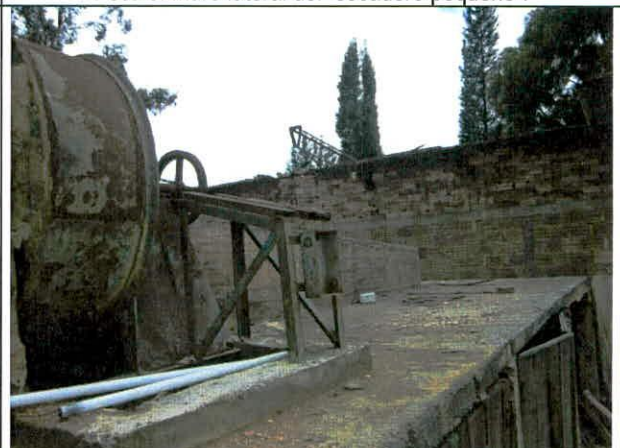
Foto 8. Cara superior de la placa de cubierta.

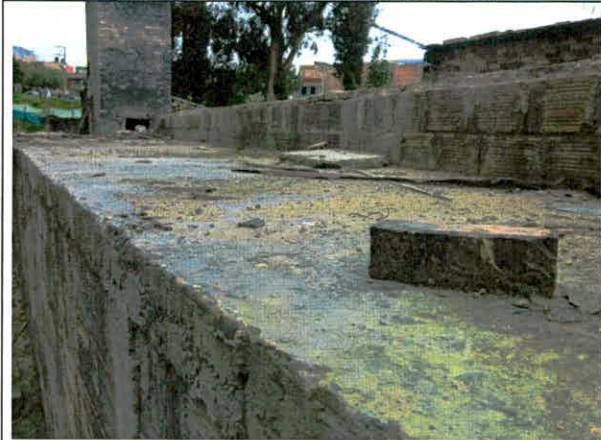
Foto 9. Aspecto de la placa de cubierta, costado oriental.

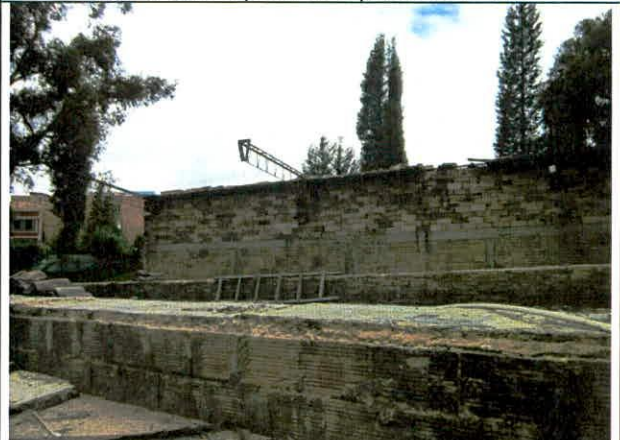
Foto 10. Muros en mampostería y demoliciones parciales.

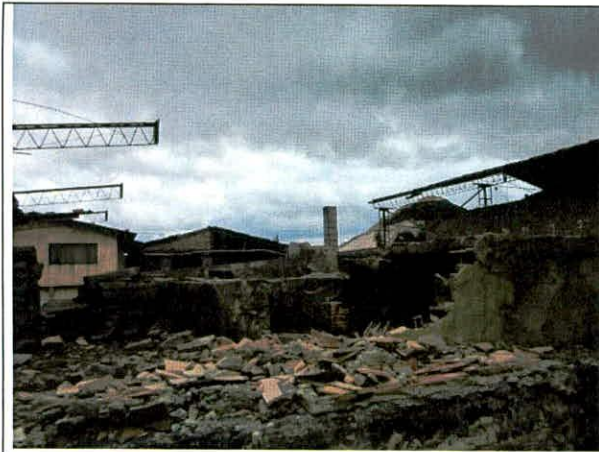
Foto 11. Demoliciones parciales de los muros.

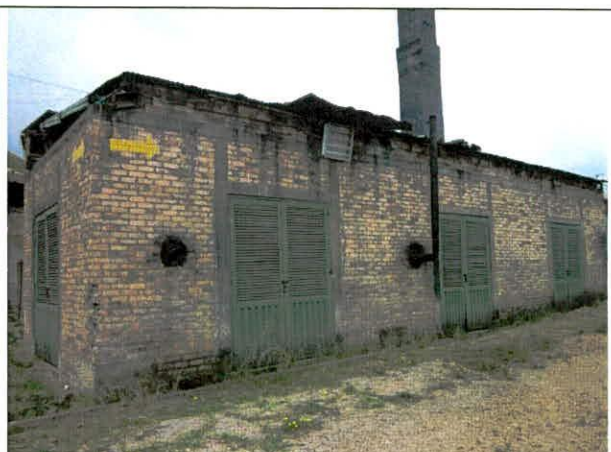
En el cuarto de la planta eléctrica se observa que los muros están en buenas condiciones, sin embargo no se pueden admitir las cuchillas de mampostería suelta. La estructura de cubierta se encuentra en buenas condiciones, las tejas presentan daños por deformaciones, roturas y desplazamientos. La clasificación de daño para esta estructura es Moderado y por tanto amenaza ruina.

Foto 12. Cuarto de Planta Eléctrica.

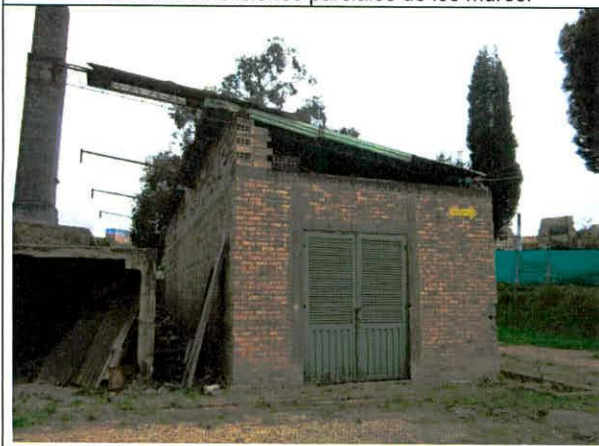
Foto 13. Muros en ladrillo tolete sin acabados.

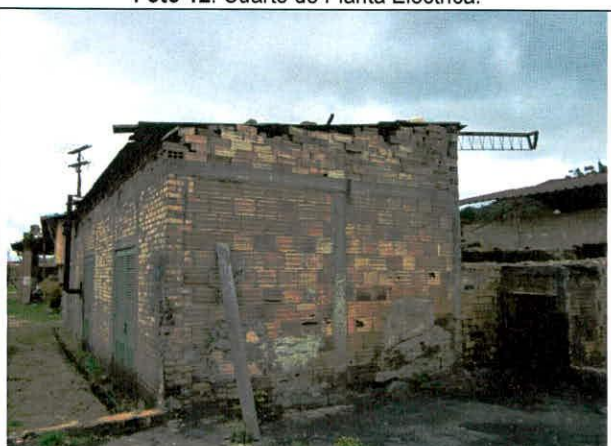
Foto 14. Muros en bloque hueco sin acabados.

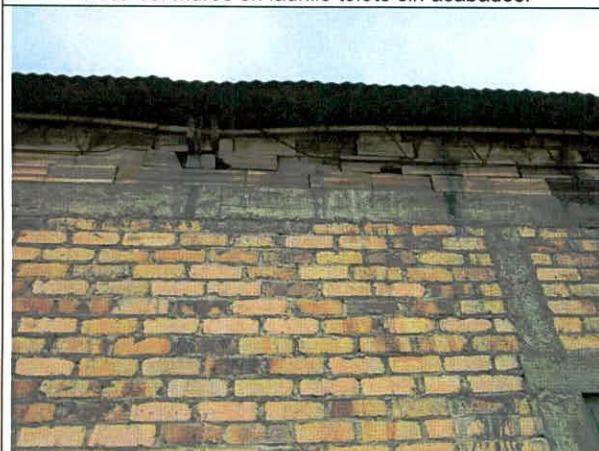
Foto 15. Elementos de confinamiento en concreto.

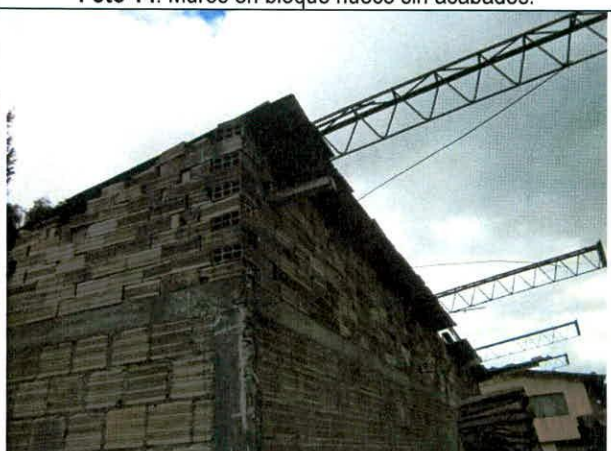
Foto 16. Cuchillas en bloques sueltos.

- Reparar los muros que presentan bloques sueltos en la edificación de nominada Cuarto de Planta Eléctrica
- Reparar y/o reemplazar las tejas deformadas y rotas en la cubierta de la edificación de nominada Cuarto de Planta Eléctrica

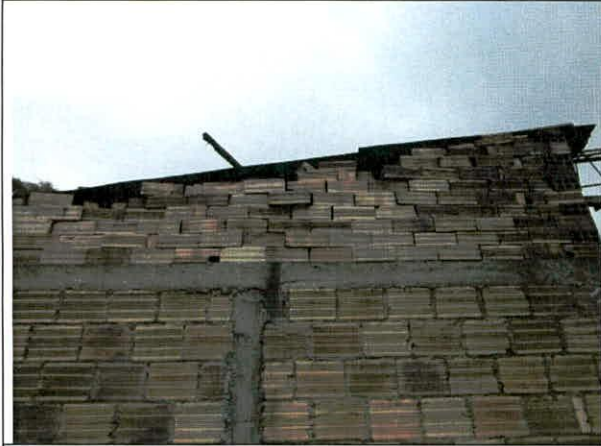
Foto 17. Bloques sueltos para conformar la cuchilla.

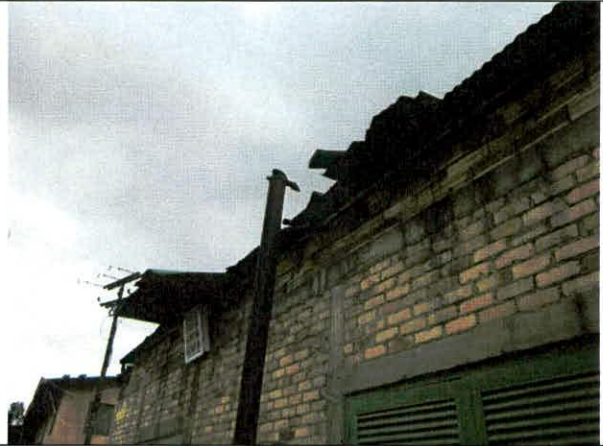
Foto 18. Deterioro de las tejas.

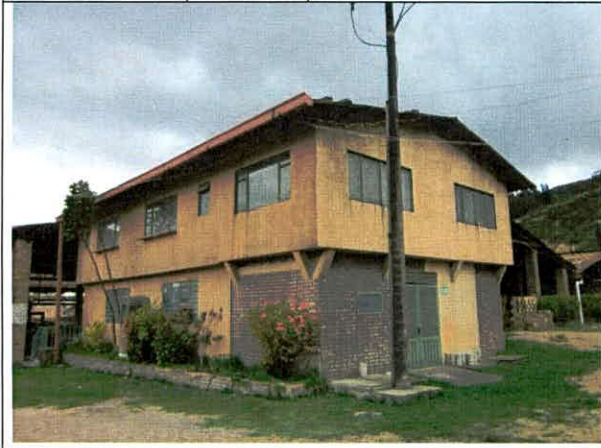
En la casa de oficinas no se detectan daños en los muros ni en las escaleras, solamente se observan algunas fisuras en los muros que corresponde a la junta entre los muros y el entrepiso, se observa deterioro de los acabados por humedad en algunos muros de fachada. En la parte visible de la placa de entrepiso no se observan daños. En el suelo alrededor no se detectan deformaciones ni hundimientos, no se observan daños en el piso. No se evidencian daños en la estructura de la cubierta, ni se detectan indicios de fallas funcionales de la cubierta en el cielo raso. La clasificación global del daño para esta edificación es Leve y por lo tanto no amenaza ruina.

Foto 19. Aspecto externo de la casa de oficinas.

- Realizar labores de mantenimiento general, periódicamente, a todos los elementos que conforman la edificación denominada Casa de Oficinas, para prevenir y contrarrestar el deterioro y evitar posibles colapsos parciales de elementos estructurales y no estructurales

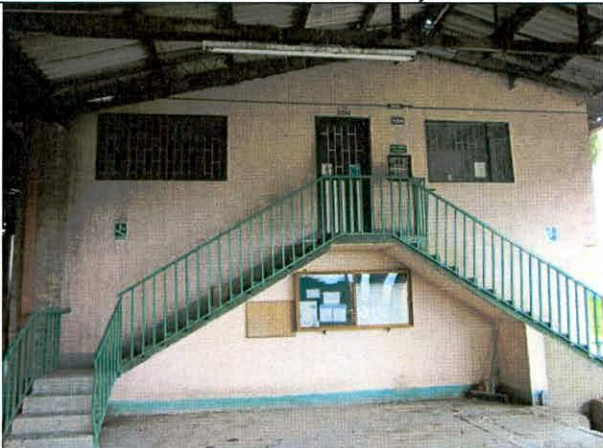
Foto 20. Muros externos en buenas condiciones.

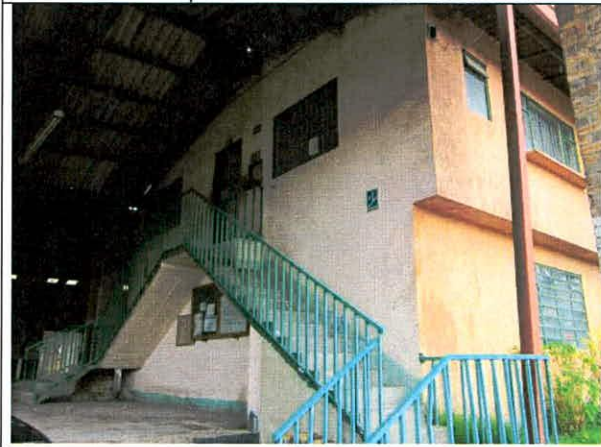
Foto 21. No se detectan daños en los muros externos.

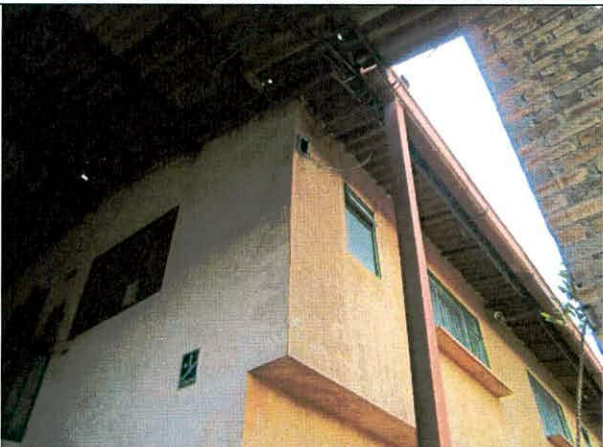
Foto 22. Deterioro leve de los acabados por humedad.

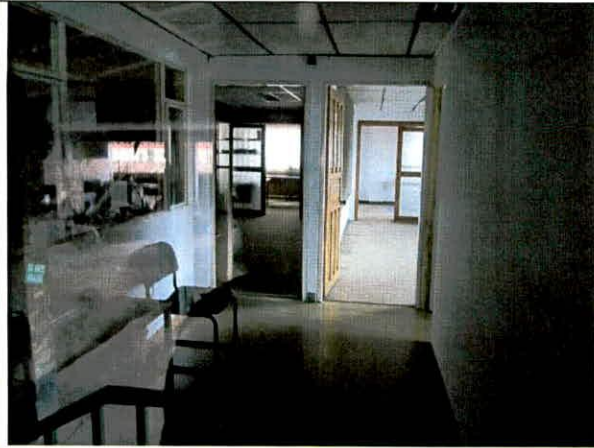
Foto 23. No se detecta daño en los elementos internos.

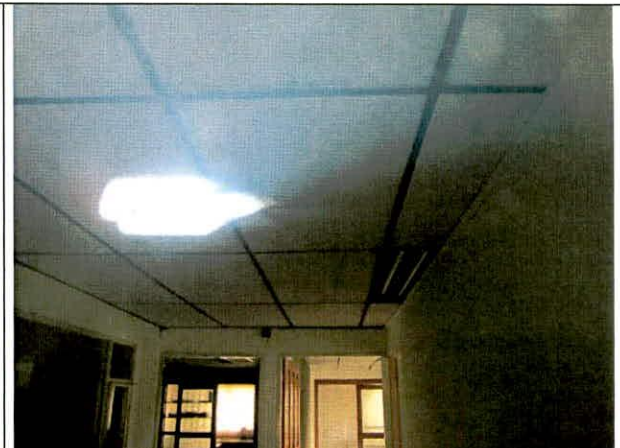
Foto 24. Cielo raso en buenas condiciones.

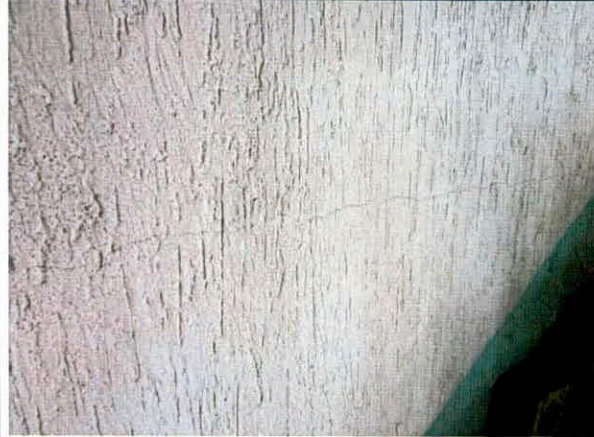
Foto 25. Fisura en muro por junta con placa.

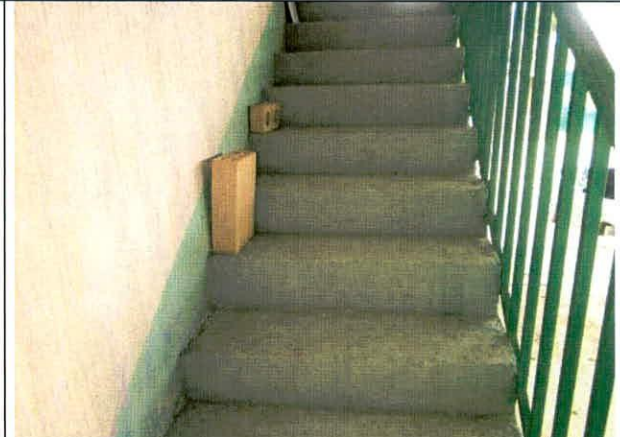
Foto 26. Escalera en buen estado, sin daño visible.
