<p>ALCALDÍA MAYOR DE BOGOTÁ D.C. ALMIRANTE Instituto Distrital de Gestión de Riesgos y Cambio Climático</p>	<h2>CONCEPTO TÉCNICO DE AMENAZA RUINA</h2>	Código:	<b>GPR-FT-06</b>
		Versión:	<b>05</b>
		Fecha de actualización:	<b>10/03/2016</b>

1.1 CONCEPTO DE AMENAZA RUINA N° CAR:	2942
1.2 ÁREA:	Análisis de Riesgos y Efectos Cambio Climático
1.3 AREA FUNCIONAL:	Conceptos Técnicos para Proyectos Públicos
1.4 REFERENCIA CRUZADA RADICADO IDIGER:	2018ER5950
1.5 RESPUESTA OFICIAL No.	RO-101594

2.1 SOLICITANTE:	ALCALDIA LOCAL DE USME
2.2 LOCALIDAD:	(5) USME
2.3 UPZ:	(57) GRAN YOMASA
2.4 BARRIO O SECTOR CATASTRAL:	LOS OLIVARES
2.5 DIRECCIÓN:	CARRERA 5 ESTE No. 75 A – 10 SUR (CARRERA 8) Secaderos 4 y Extrusora
2.6 CHIP:	AAA0144XBPA
2.7 FECHA DE VISITA:	ABRIL 24 DE 2018
2.8 POBLACIÓN BENEFICIADA:	1 Persona – 1 Familia
2.9 ÁREA (m2):	500 m <sup>2</sup> (Aproximadamente)

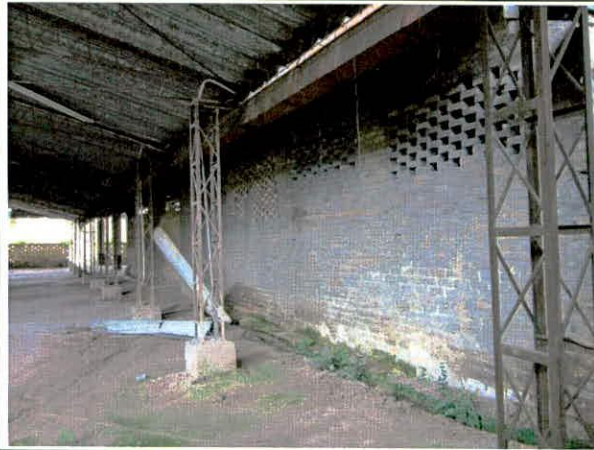
**Foto 1.** Eje o hilera de columnas metálicas.

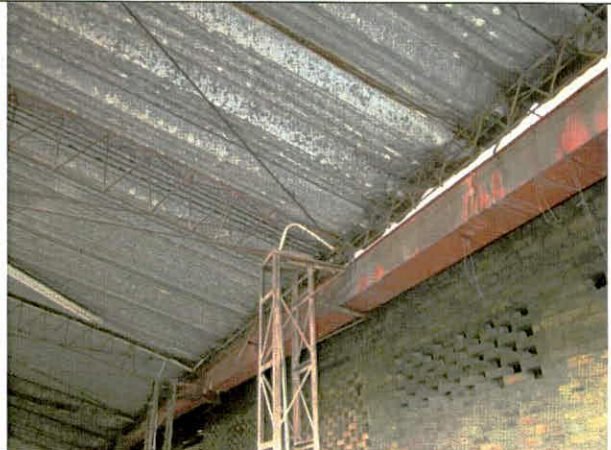
**Foto 2.** Elementos en buen estado estructural.

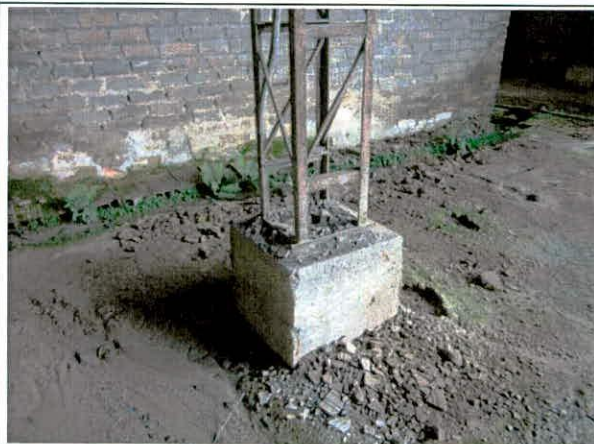
**Foto 3.** Corrosión y deterioro incipiente.

- Realizar todas las actividades necesarias para contrarrestar y eliminar la corrosión de todos los elementos metálicos
- Realizar las actividades necesarias para contrarrestar el deterioro de la mampostería y reparar los daños por deterioro presentados

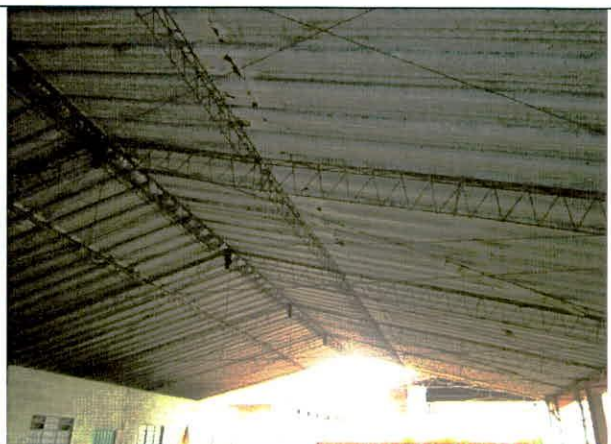
**Foto 4.** Aspecto interno de la nave industrial occidental.

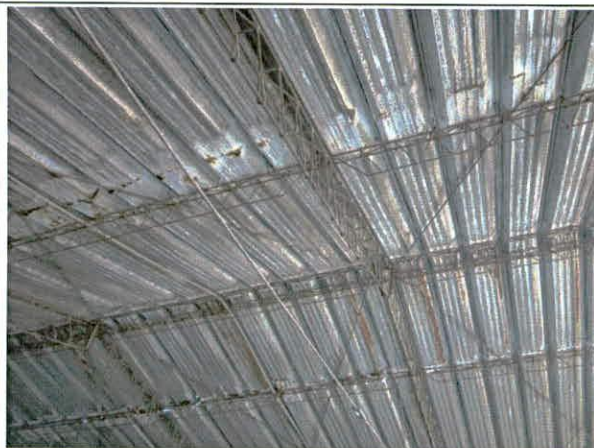
**Foto 5.** Vigas, tensores y contravientos en buen estado.

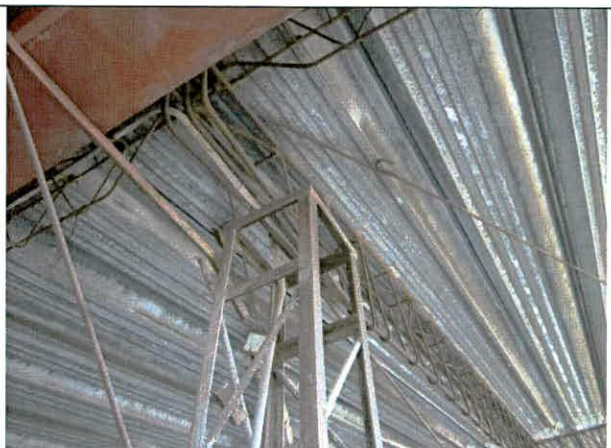
**Foto 6.** No se detectan daños en las uniones.

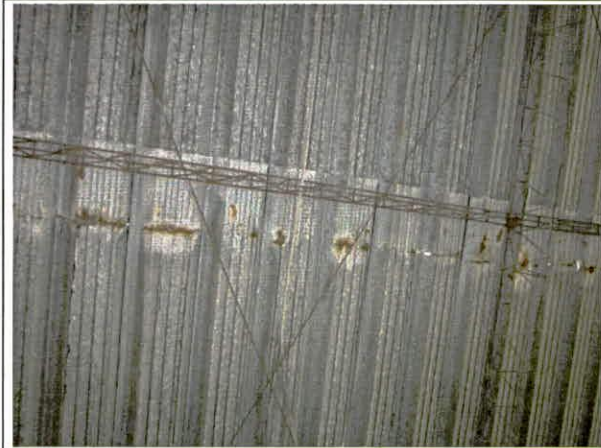
**Foto 7.** Corrosión incipiente de las canaletas metálicas.

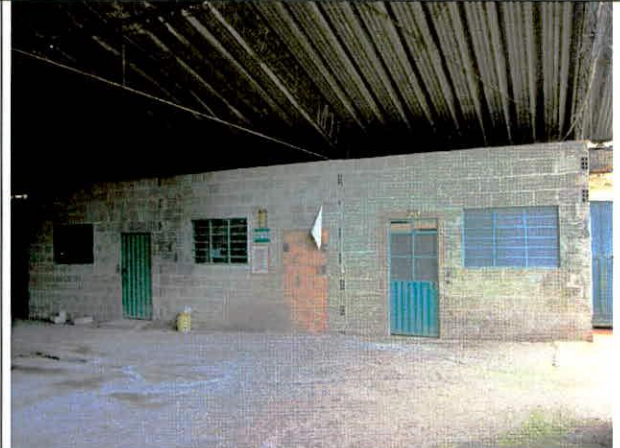
**Foto 8.** Muros internos en bloque en buen estado.

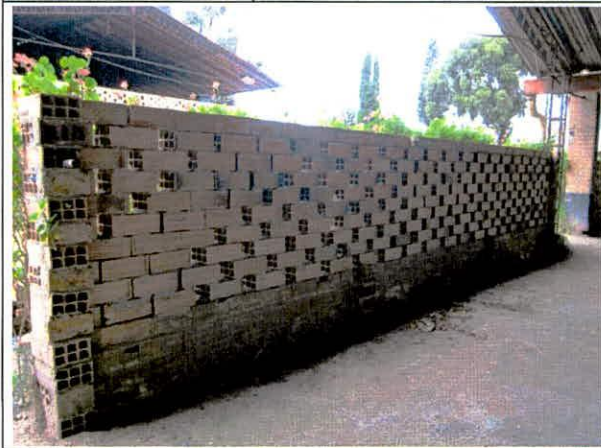
**Foto 9.** Muro extremo sur con deterioro y fisuras.

- Reparar los muros que presentan fisuras y grietas
- Demoler el muro del costado oriental que presenta fractura y condiciones de inestabilidad, actividad que debe ser ejecutada por personal profesional y técnico idóneo, observando la aplicación de los protocolos y medidas de seguridad que garanticen la integridad física de los ejecutores de la demolición al igual que la de los vecinos y transeúntes

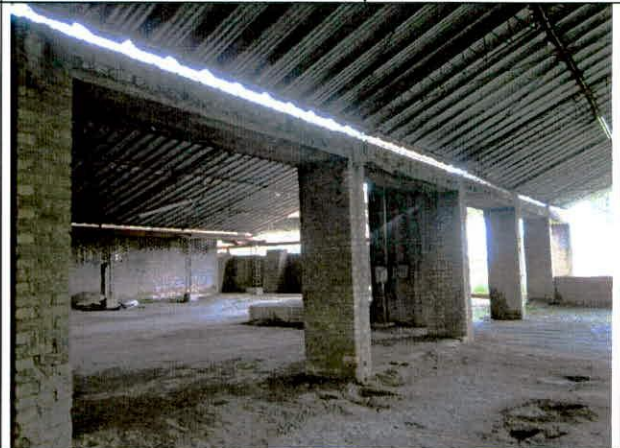
**Foto 10.** Pórticos de machones de mampostería.

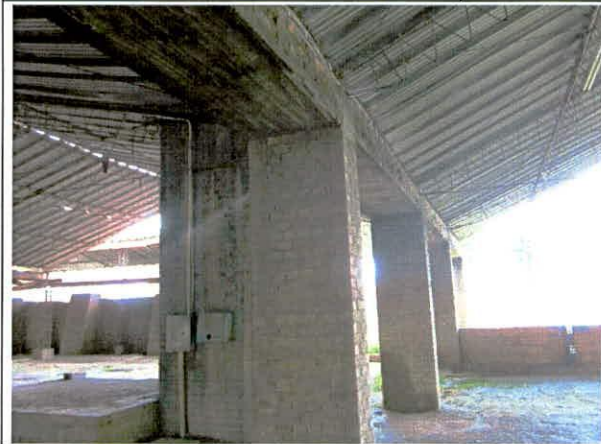
**Foto 11.** Pórticos de machones de ladrillo y canal.

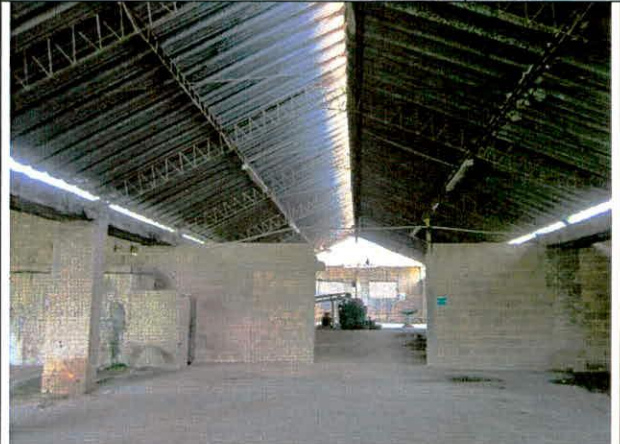
**Foto 12.** Aspecto interno de la nave industrial oriental.

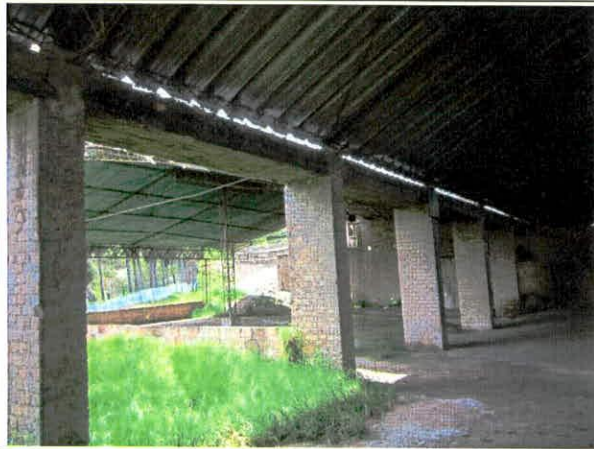
**Foto 13.** Pórtico en buenas condiciones.

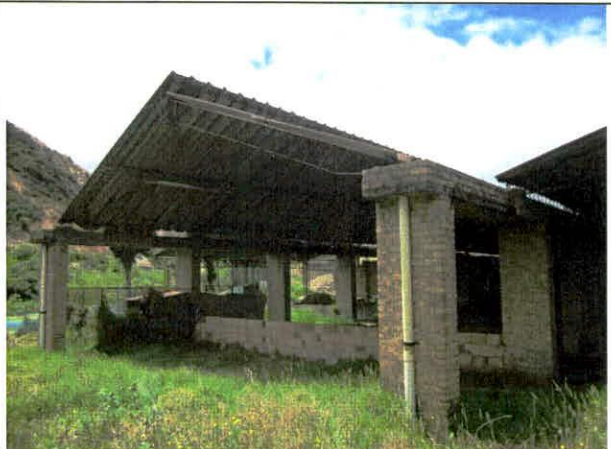
**Foto 14.** Nave oriental sin evidencia de daño.

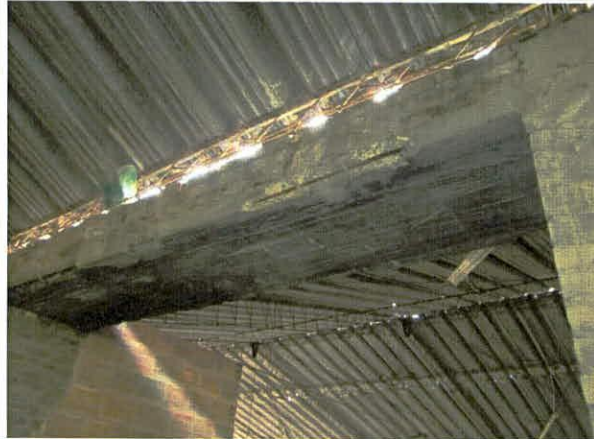
**Foto 15.** Placa de concreto de la canal sin daño.

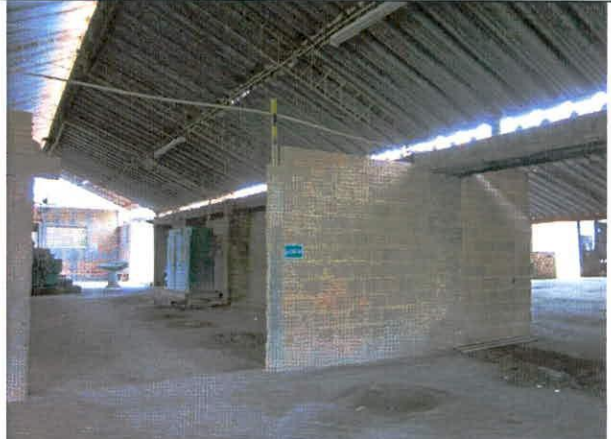
**Foto 16.** Muros internos del sector medio sin daño visible.

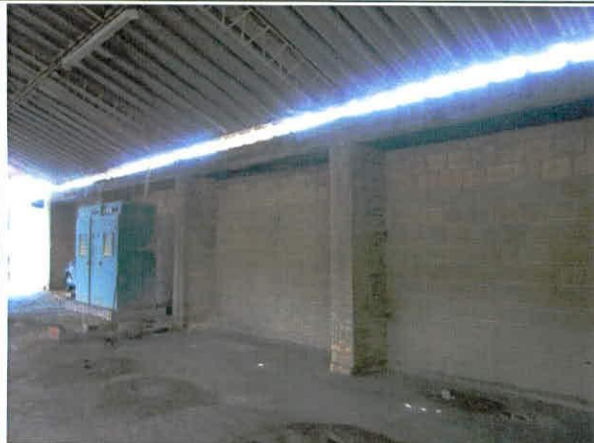
**Foto 17.** Machones y muros en buen estado estructural.

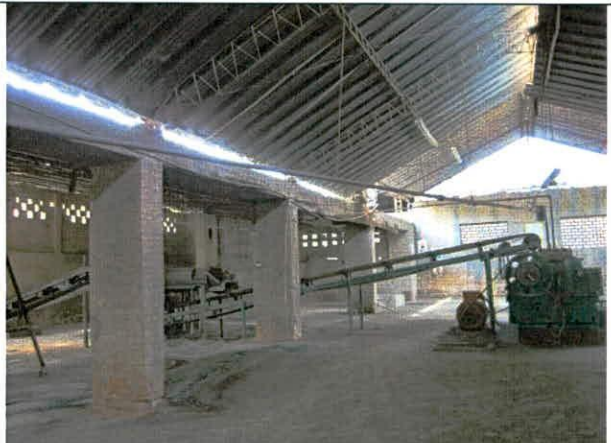
**Foto 18.** Pórtico eje central zona de la extrusora.

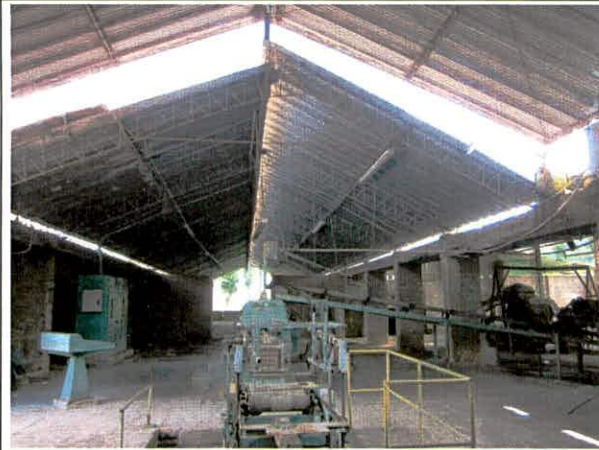
Foto 19. Zona de la extrusora costado occidental.

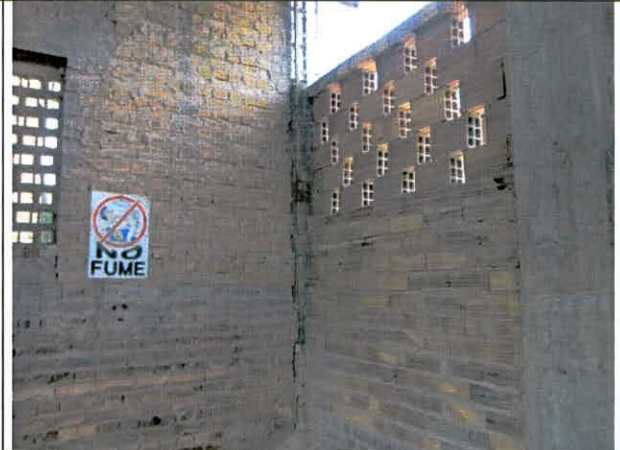
Foto 20. Muros perimetrales extremo sur con grietas.

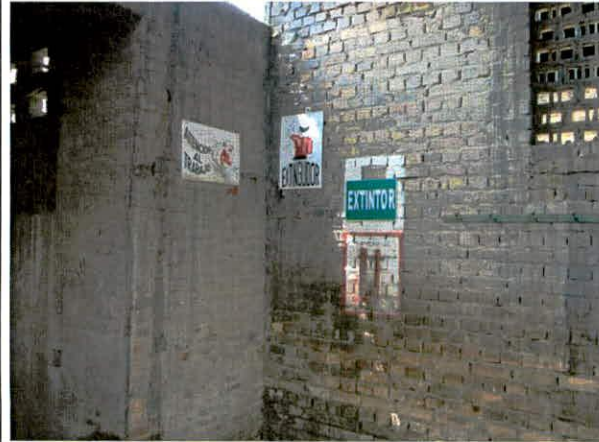
Foto 21. Deterioro de la mampostería, muros perimetrales.

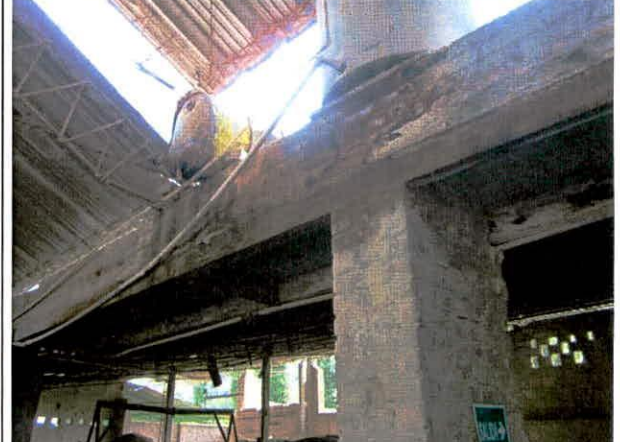
Foto 22. Deterioro de la mampostería de la canal.

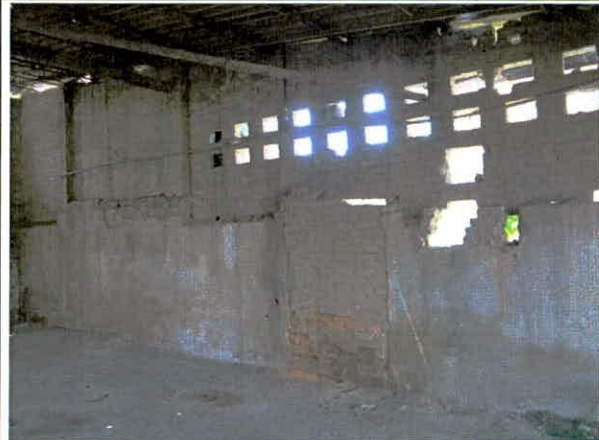
Foto 23. Deterioro generalizado de los muros perimetrales.

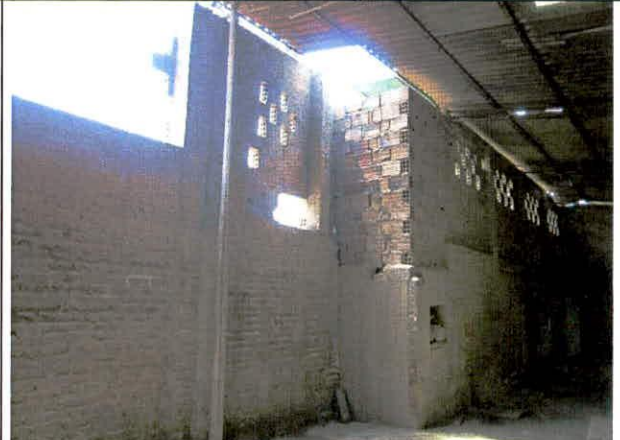
Foto 24. Muros en ladrillo y bloque del costado oriental.

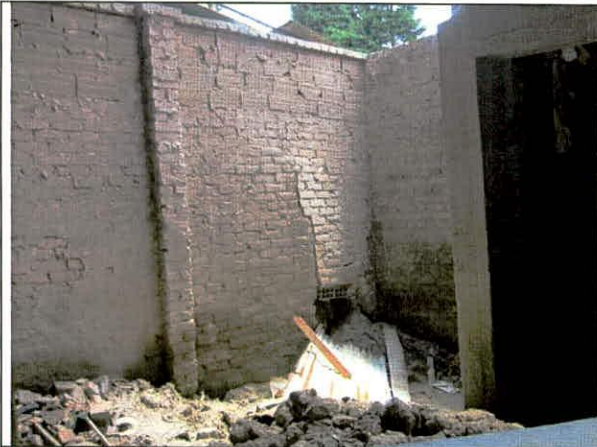
**Foto 25.** Muro del costado oriental fracturado, daño severo.

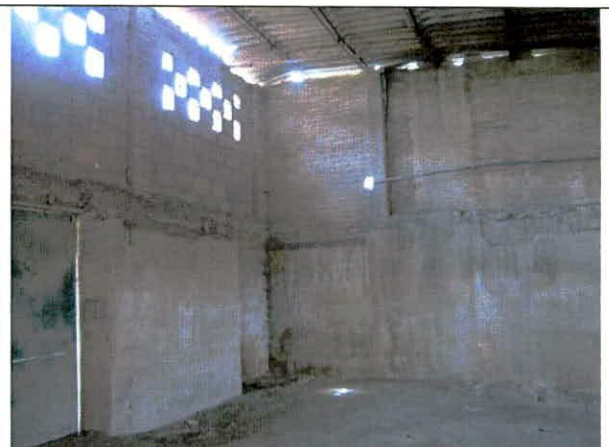
**Foto 26.** Adición de muros de varias etapas de construcción.

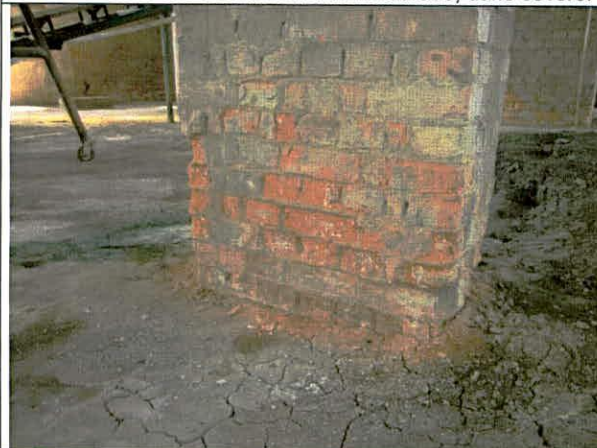
**Foto 27.** Deterioro de la mampostería de machones.

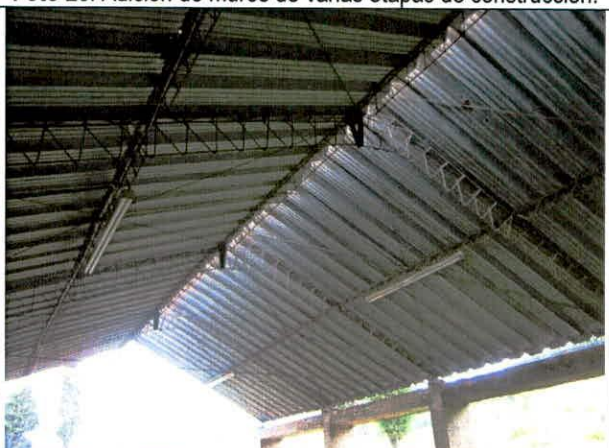
**Foto 28.** Cubierta en buen estado, costado occidental.

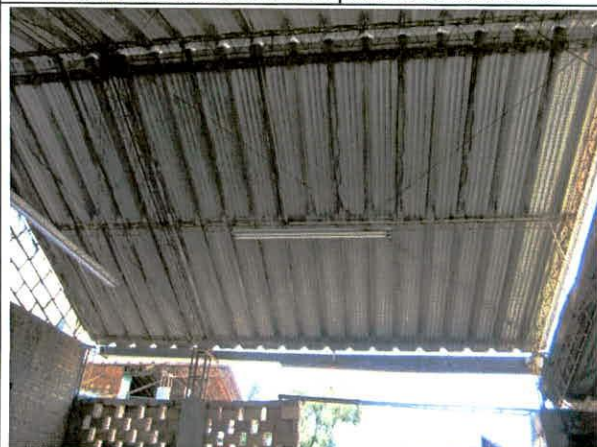
**Foto 29.** Canaletas sin evidencia de daños.

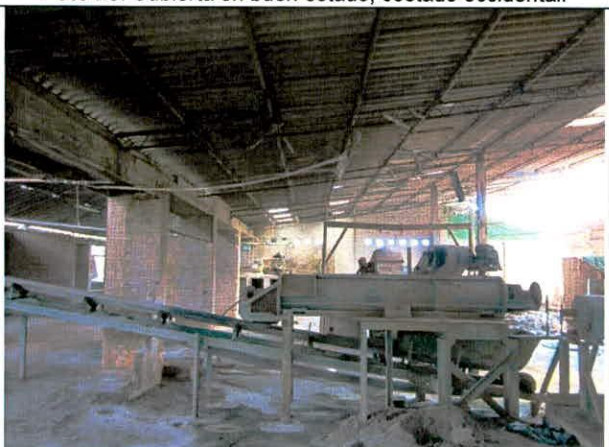
**Foto 30.** Cubierta del costado oriental en zona de extrusora.

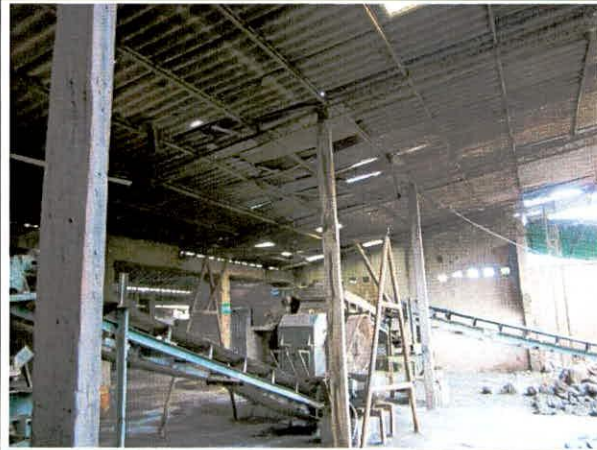
Foto 31. Postes de madera cubierta en teja de fibrocemento.

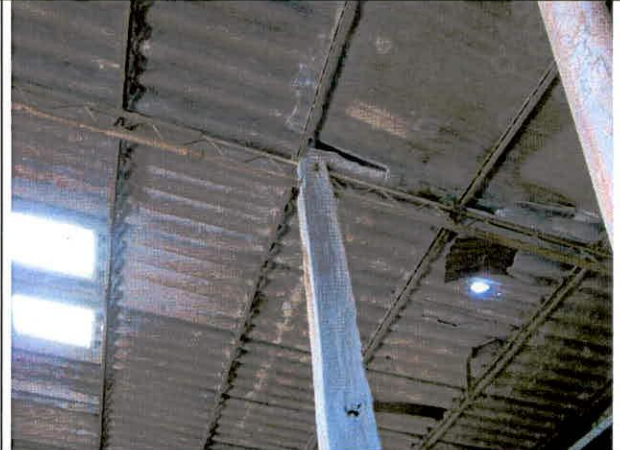
Foto 32. Rotura y deterioro de tejas.

- Reemplazar los postes de madera de soporte de la cubierta del costado oriental de la zona de la extrusora y que presentan deterioro fuerte
- Realizar técnicamente las reparaciones y reemplazo de tejas que presentan desplazamientos y roturas en la cubierta del costado oriental de la zona de extrusora

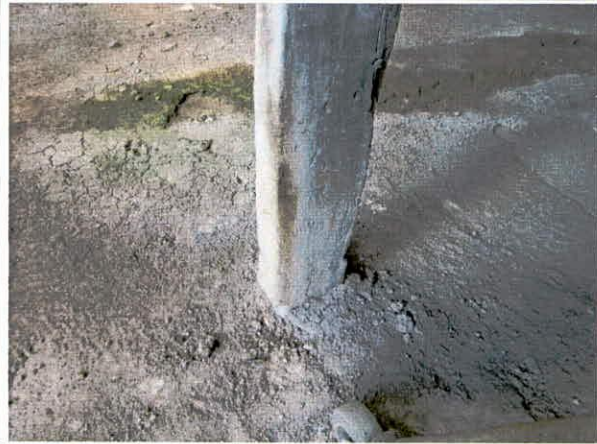
Foto 33. Deterioro de postes de madera.

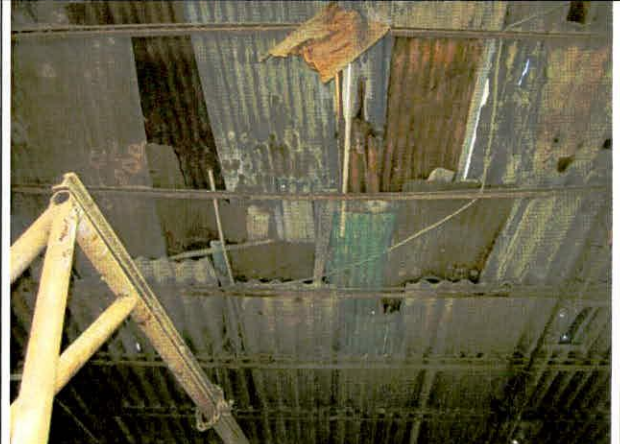
Foto 34. Reparaciones y reemplazo de tejas.
