<b>ALCALDÍA MAYOR DE BOGOTÁ D.C.</b> AMBIENTE <small>Instituto Distrital de Gestión de Riesgos y Cambio Climático</small>	<b>CONCEPTO TÉCNICO DE AMENAZA RUINA</b>	Código:	<b>GPR-FT-06</b>
		Versión:	<b>05</b>
		Fecha de actualización:	<b>10/03/2016</b>

1.1 CONCEPTO DE AMENAZA RUINA N° CAR:	2926
1.2 ÁREA:	Análisis de Riesgos y Efectos Cambio Climático
1.3 AREA FUNCIONAL:	Conceptos Técnicos para Proyectos Públicos
1.4 REFERENCIA CRUZADA RADICADO IDIGER:	2018ER496
1.5 RESPUESTA OFICIAL No.	RO-99614

2.1 SOLICITANTE:	INSPECCION 1 C DISTRITAL DE POLICIA
2.2 LOCALIDAD:	(1) USAQUEN
2.3 UPZ:	(9) VERBENAL
2.4 BARRIO O SECTOR CATASTRAL:	EL VERBENAL
2.5 DIRECCIÓN:	DIAGONAL 182 No. 19 – 76
2.6 CHIP:	AAA0116FXRU
2.7 FECHA DE VISITA:	ENERO 16 DE 2018
2.8 POBLACIÓN BENEFICIADA:	5 Personas – 1 Familia
2.9 ÁREA (m2):	200 m <sup>2</sup> (Aproximadamente)

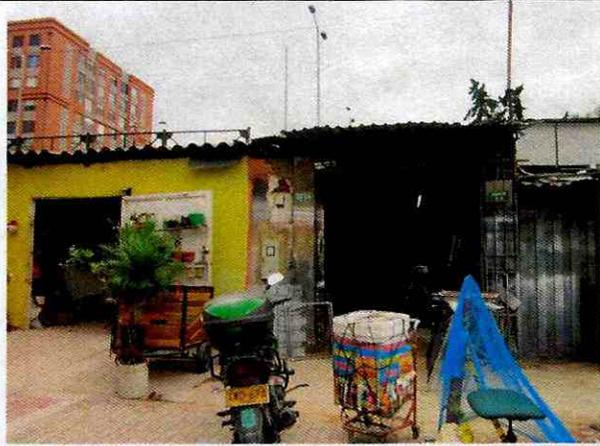
Foto 1. Fachada de la edificación objeto del concepto.

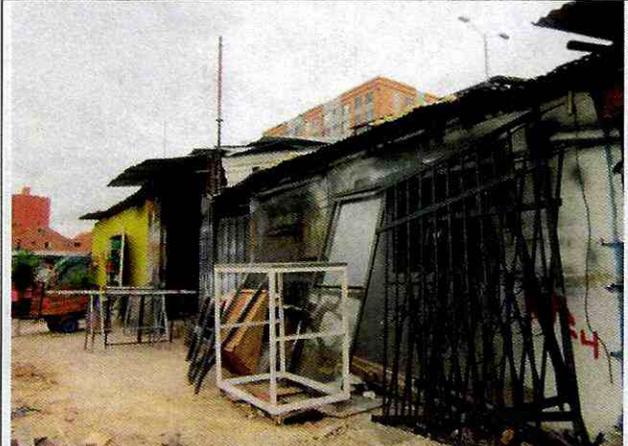
Foto 2. Fachada sobre la Diagonal 182 en buen estado.

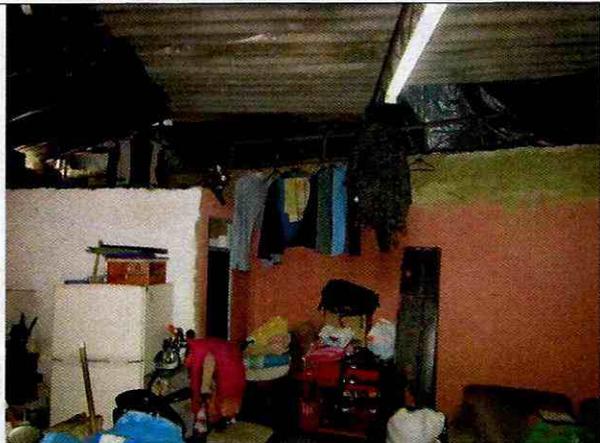
Foto 3. Muros internos en el central sin daño visible.

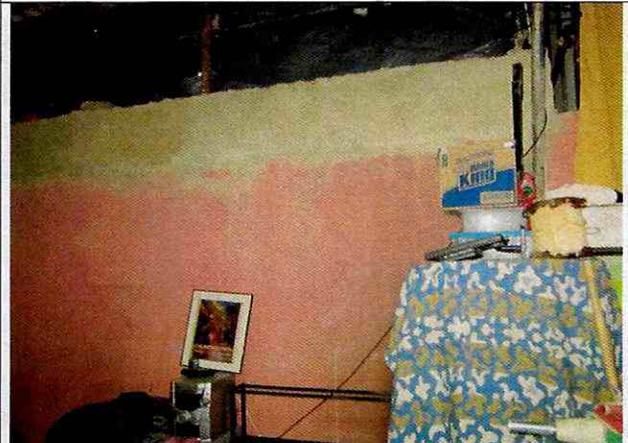
Foto 4. Muros internos en buenas condiciones.

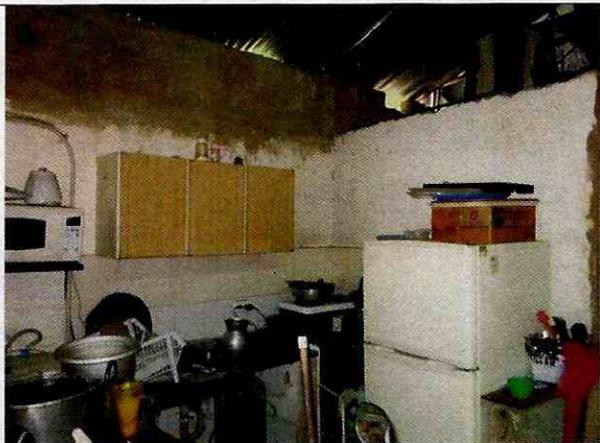
Foto 5. Muros sin daño visible, sector noroccidental.

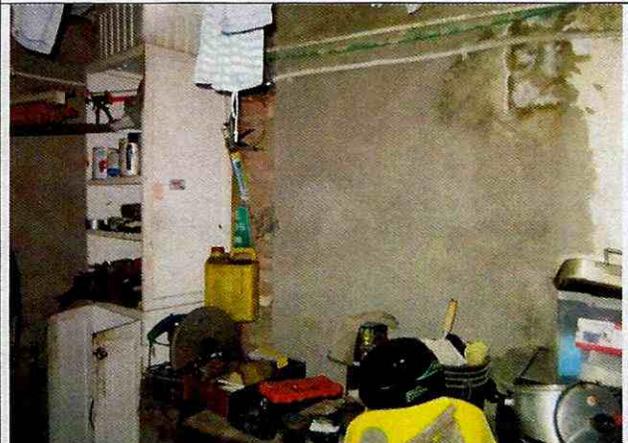
Foto 6. Muros internos sin evidencia de daños.

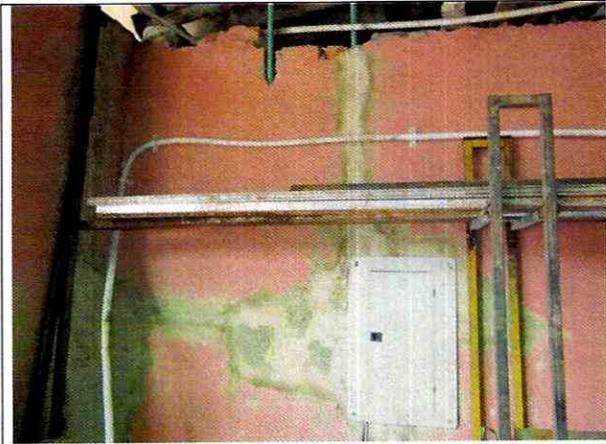
**Foto 7.** Muro sector suroccidental, reparaciones.

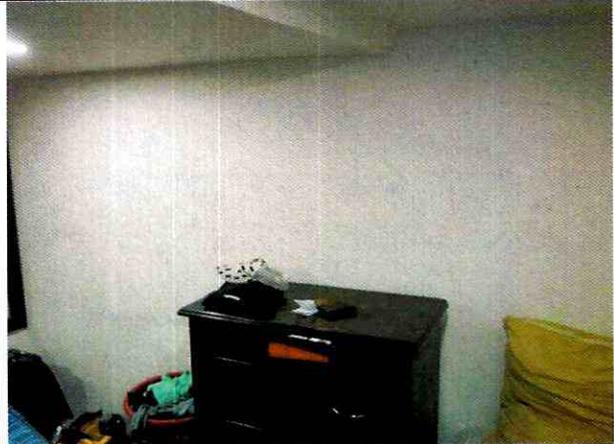
**Foto 8.** Sector de dos niveles, buen estado.

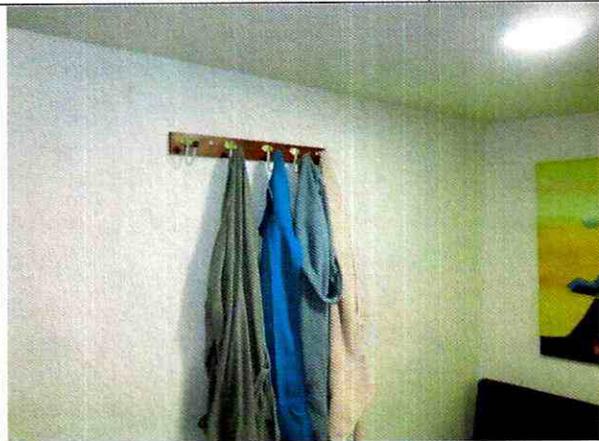
**Foto 9.** Muros de primer piso sin daño visible.

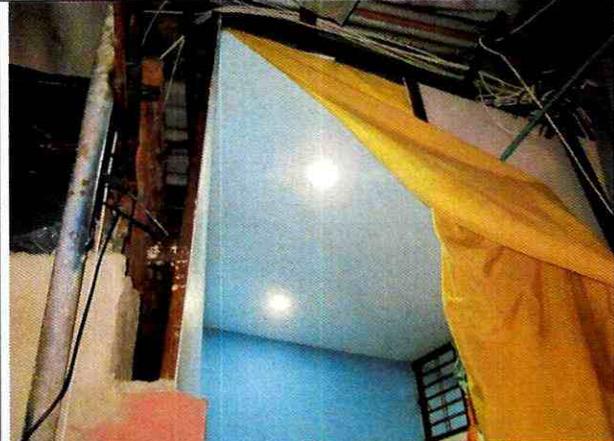
**Foto 10.** Segundo piso en buenas condiciones.

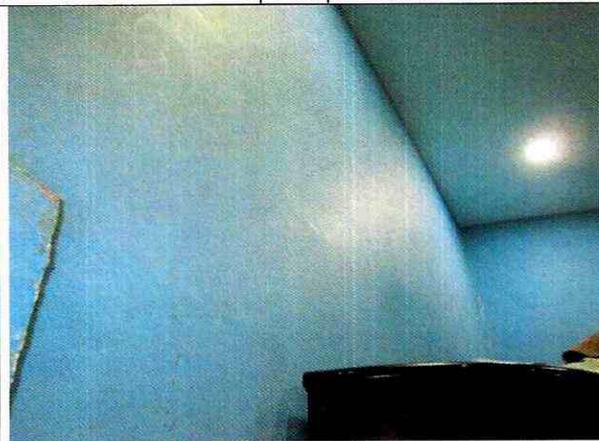
**Foto 11.** Buen estado de los muros de segundo nivel.

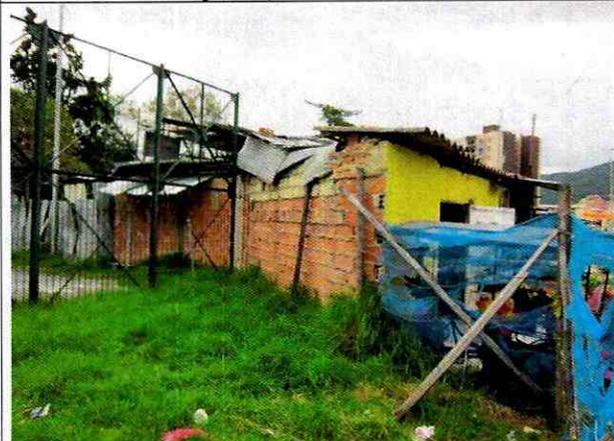
**Foto 12.** Muro perimetral esquina suroccidental, sin daño.

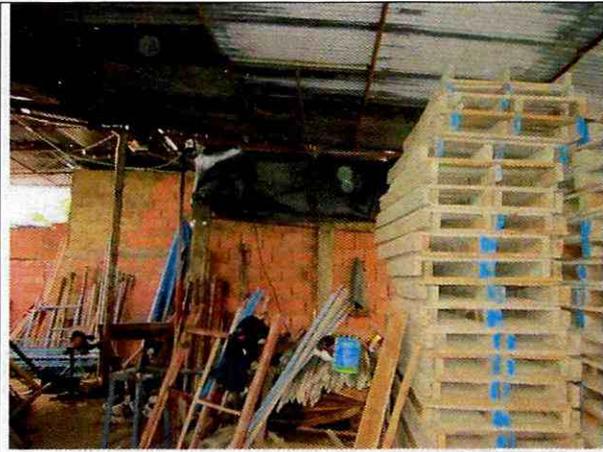
Foto 13. Aspecto general del sector posterior.

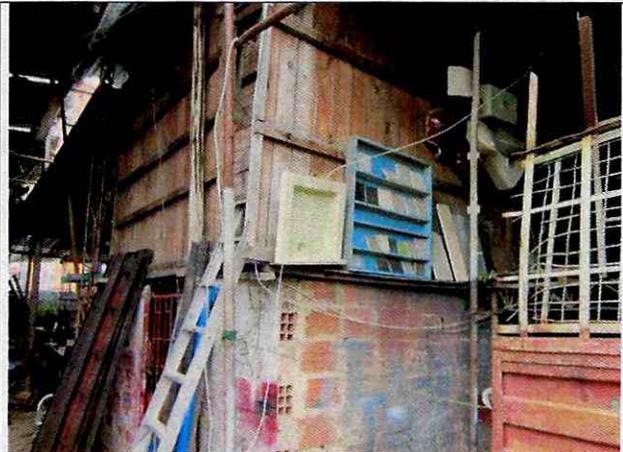
Foto 14. Edificación sector posterior, sin daño con deterioro.

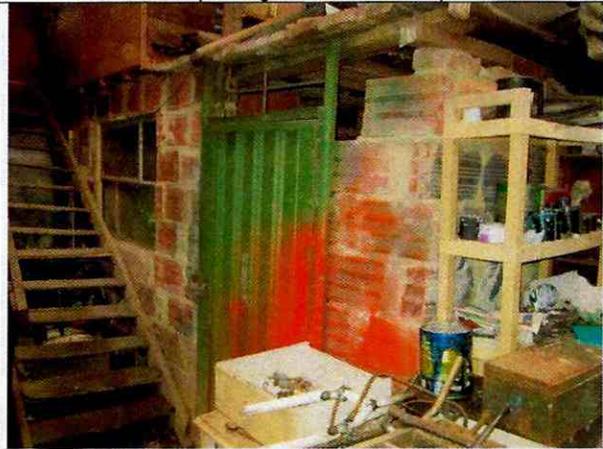
Foto 15. Muros internos del sector posterior sin acabados.

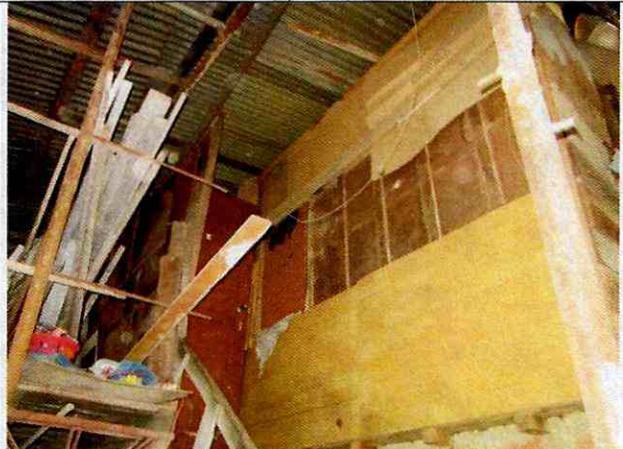
Foto 16. Láminas del segundo nivel, deterioro incipiente.

- Ejecutar labores de mantenimiento de la cubierta en todos los sectores, dando buen amarre a todos los elementos, reemplazando tejas rotas o deformadas y mejorando las uniones entre los elementos de soporte
- Dar adecuado mantenimiento a las escaleras de madera del sector posterior, mejorando su rigidez, adicionalmente se les debe colocar una baranda adecuada
- Dar mantenimiento y proporcionar adecuado amarre a los elementos que conforman las estructuras de carácter temporal del sector posterior
- Ejecutar labores de mantenimiento de los tramos del cerramiento perimetral en lámina
- Realizar labores de mantenimiento general, periódicamente, a todos los elementos que conforman la edificación, para prevenir y contrarrestar el deterioro y evitar posibles colapsos parciales de elementos estructurales y no estructurales

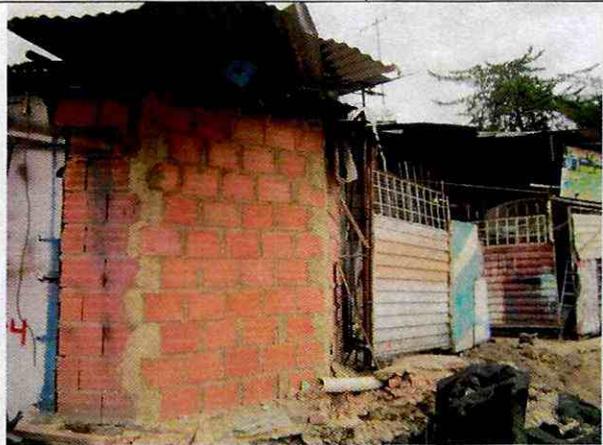
Foto 17. Cerramiento costado suroriental.

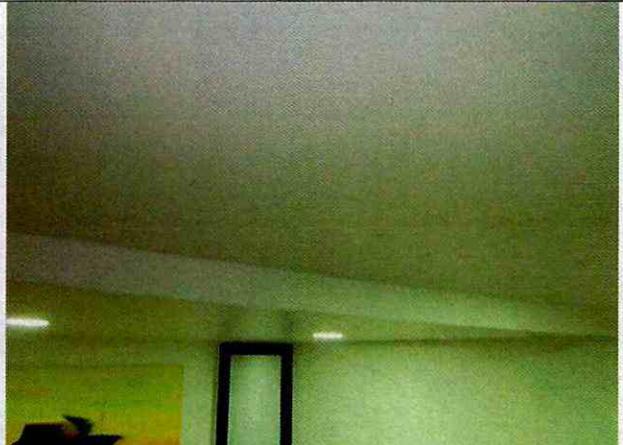
Foto 18. Cielo raso bajo entepiso en buen estado.

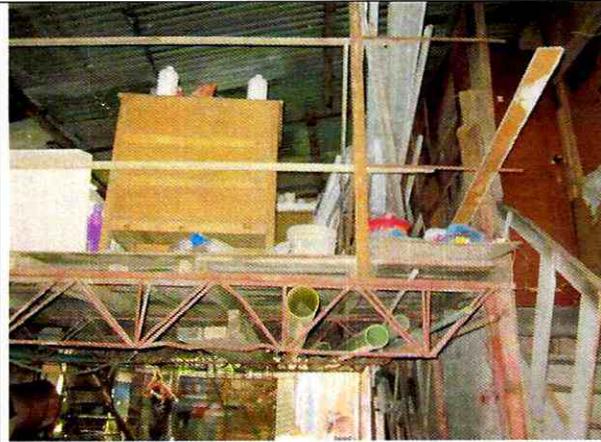
Foto 19. Estructuras temporales del sector posterior.

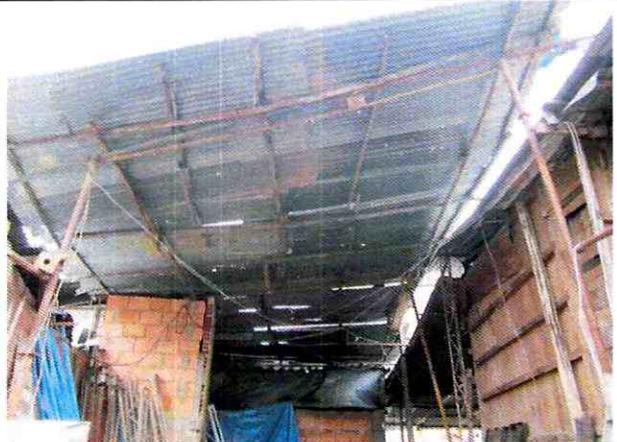
Foto 20. Cubierta o cobertizo en lámina del sector posterior.

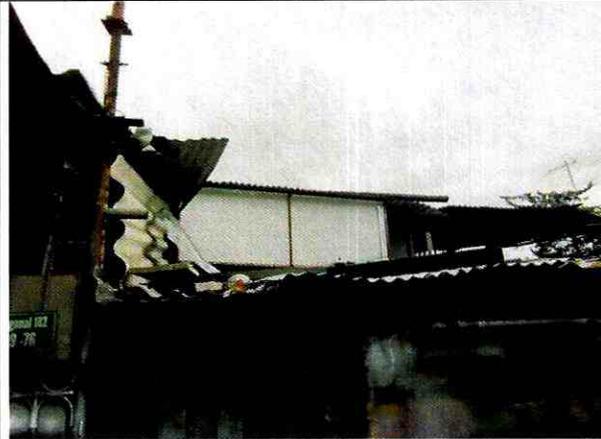
Foto 20. Cubierta de la edificación de dos pisos.

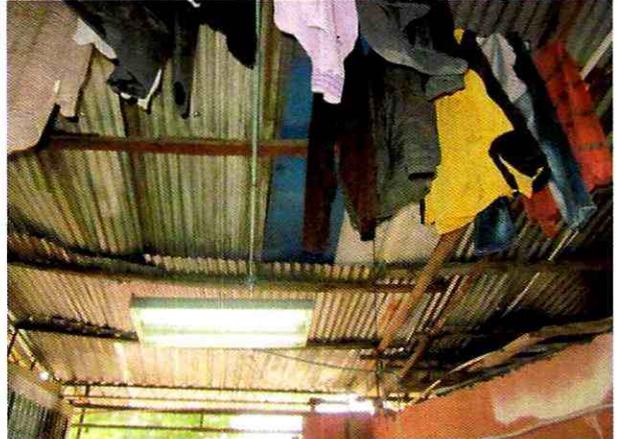
Foto 20. Cubierta del sector central, deformación apreciable.

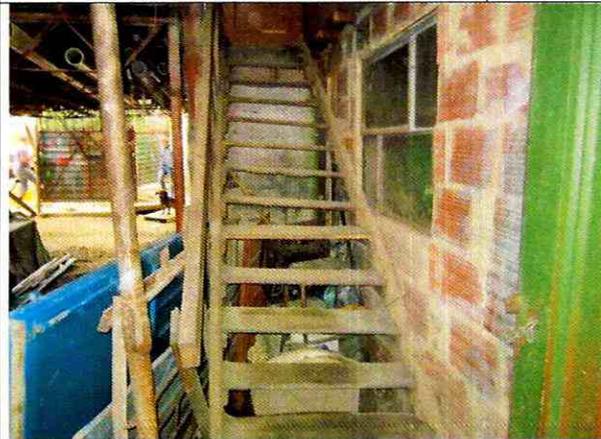
Escaleras en madera	80	10	10	0	0	Un nivel de daño clasificado como Moderado (M) corresponde a Agrietamiento en el elemento. Desplazamiento insignificante en las uniones.
Elementos no estructurales - Arquitectónicos		Indicar Daño					Comentarios <i>Se listan los elementos más representativos a juicio del ingeniero evaluador.</i>
		P= Predominante C= Crítico					
		N	L	M	F	S	
Cubierta liviana				P			Un nivel de daño clasificado como Moderado (M) corresponde a Deformación perceptible a simple vista. Deslizamiento de tejas. Rotura.

Foto 20. Escaleras en madera, falta de mantenimiento.

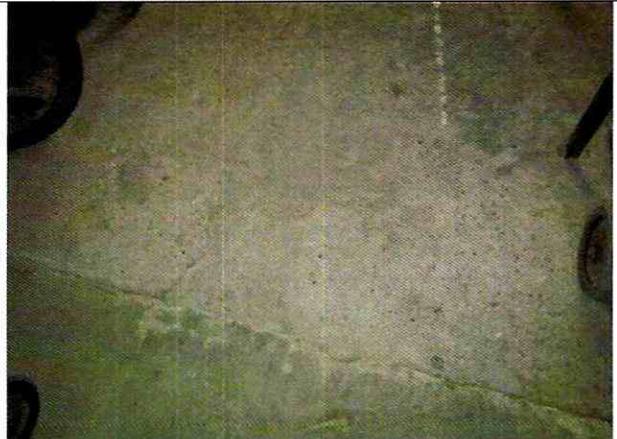
Foto 20. Placa d piso sin deformaciones ni hundimientos.
