| | CONCEPTO TÉCNICO DE AMENAZA RUINA | Código: | GPR-FT-06 |

| 1.1 CONCEPTO DE AMENAZA RUINA N° CAR: | 2922 |

| 2.5 DIRECCIÓN: | CARRERA 26 No. 52 A – 25 |
| 2.7 FECHA DE VISITA: | DICIEMBRE 14 DE 2017 |

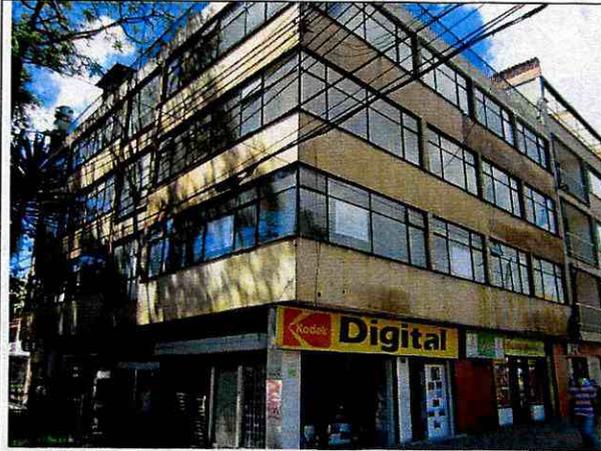
Foto 1. Fachada general del predio objeto del concepto.

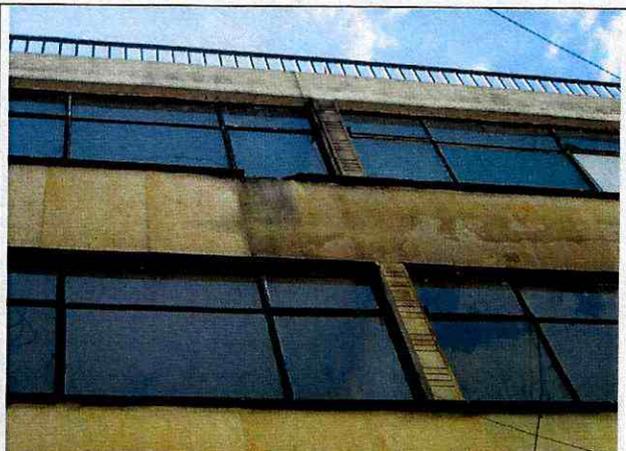
Foto 2. Daños de elementos de fachada, desprendimientos.

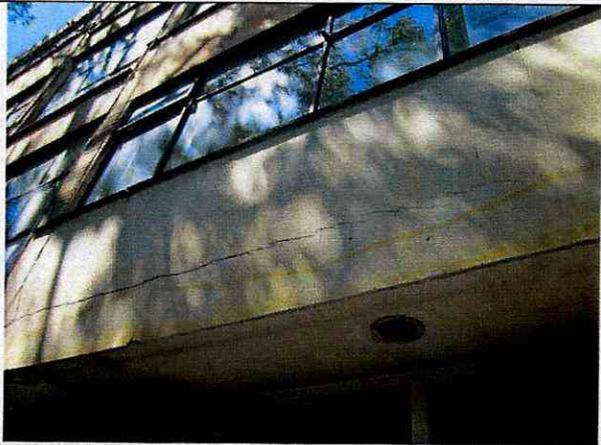
Foto 3. Agrietamiento horizontal en fachada.

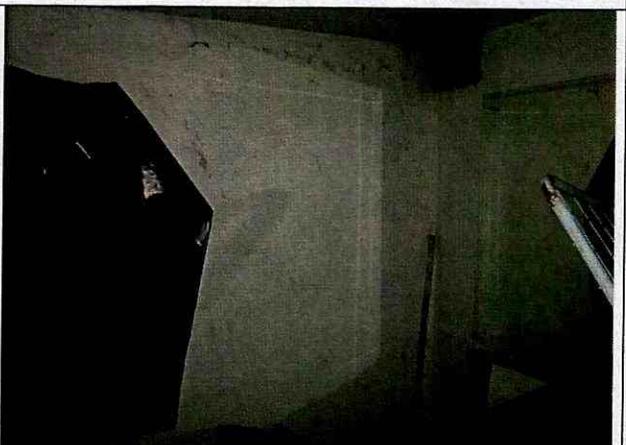
Foto 4. Muros en primer nivel, fisuras y deterioro.

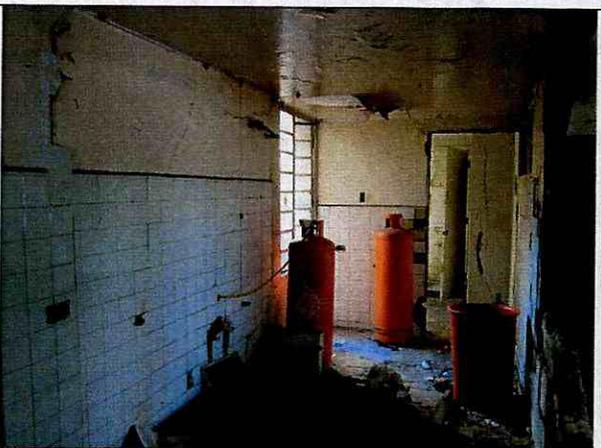
Foto 5. Aspecto del segundo nivel, deterioro general

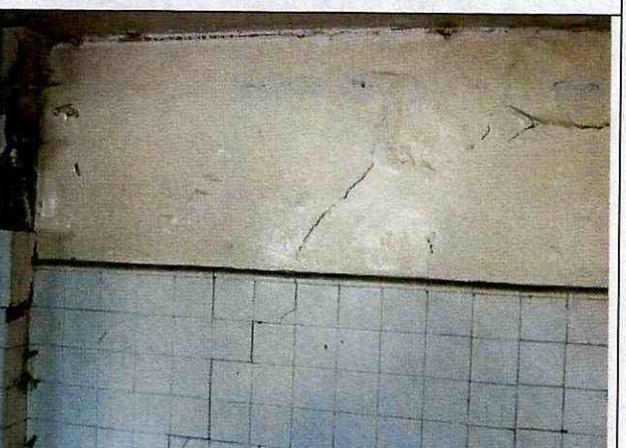
Foto 6. Grieta diagonal en muro de segundo piso.

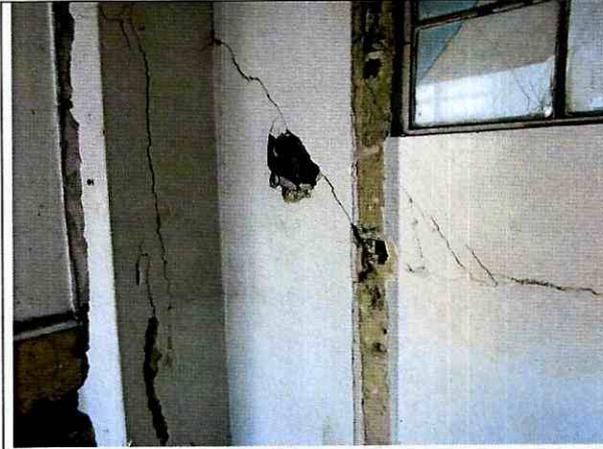
Foto 7. Grietas en muros internos de segundo nivel.

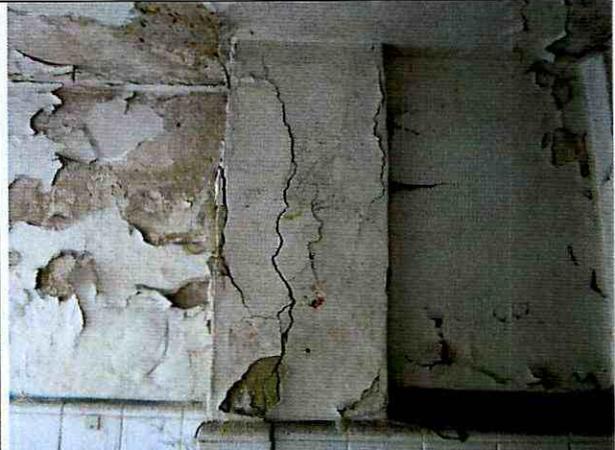
| Elementos estructura soporte | | Indicar % del elemento para cada nivel de Daño | | | | | Comentarios <i>Se asigna para cada nivel de daño un porcentaje equivalente a la cantidad o extensión del elemento. Si la edificación es de más de un piso, se escoge el piso en el que se concentran los mayores niveles de daños. <u>PRIMER PISO</u> Elementos que no hacen parte de la estructura no significa problemas en la estabilidad global. Esto corresponde a una característica particular del sistema estructural de la edificación</i> |
|--|---|--|---|---|---|---|--|
| Elementos esenciales | Muros | 10 | 20 | 20 | 30 | 20 | Un nivel de daño clasificado como Severo (S) corresponde a Desprendimiento de partes de piezas, fractura en mampuestos, aplastamiento local de la mampostería. Desplome o inclinación apreciable del muro. |

Foto 8. Agrietamiento vertical en muro interno, daño severo.

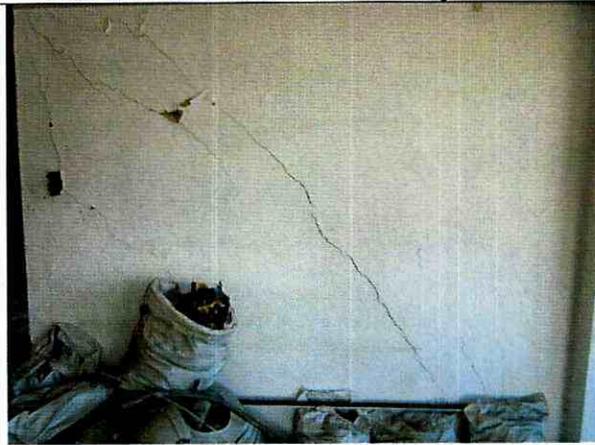
Foto 9. Fisuras y grietas en varios muros.

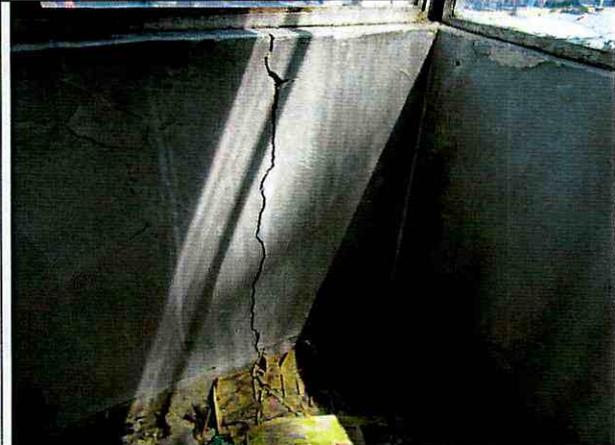
Foto 10. Fractura del antepecho, daño severo.

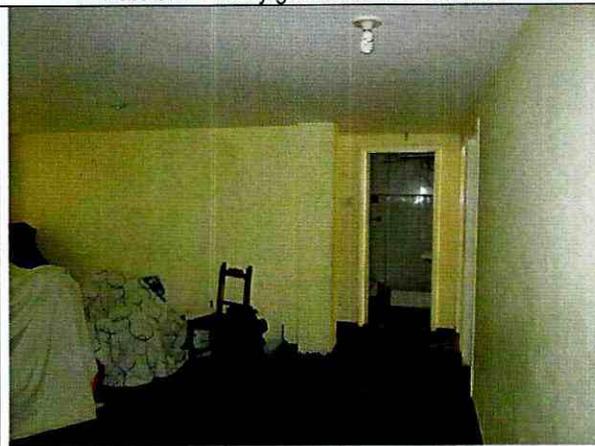
Foto 11. Muros de segundo piso con daño leve.

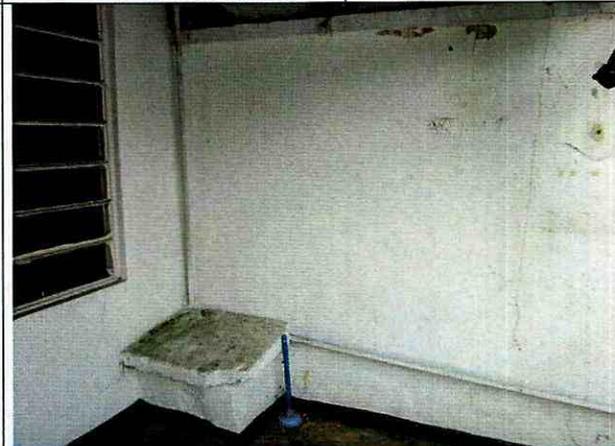
Foto 12. Deterioro de acabados por humedad.

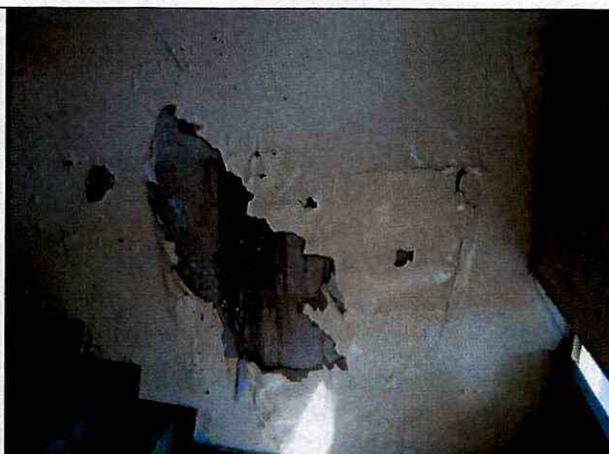
Foto 14. Deterioro de acabados de muros en punto fijo.

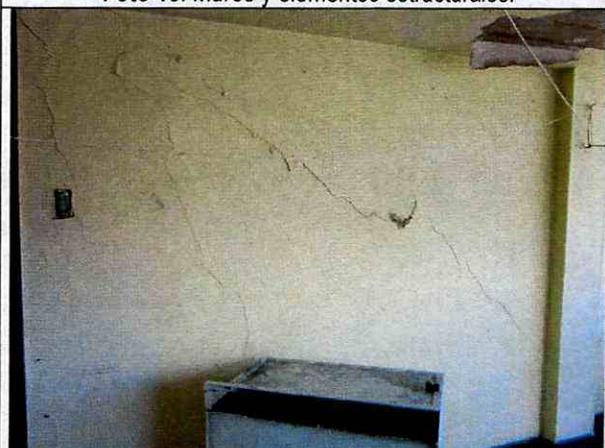
Foto 15. Agrietamientos en muro de tercer nivel.

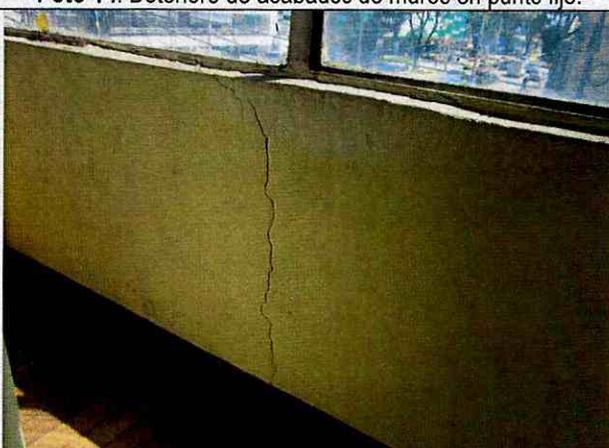
Foto 16. Grieta en muro de antepecho, tercer piso.

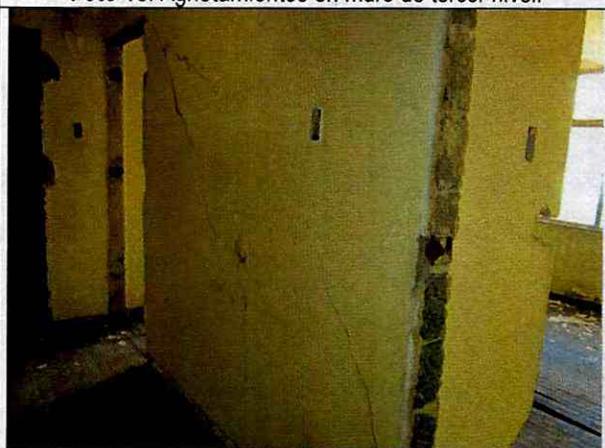
Foto 17. Grietas diagonales en muro de tercer piso.

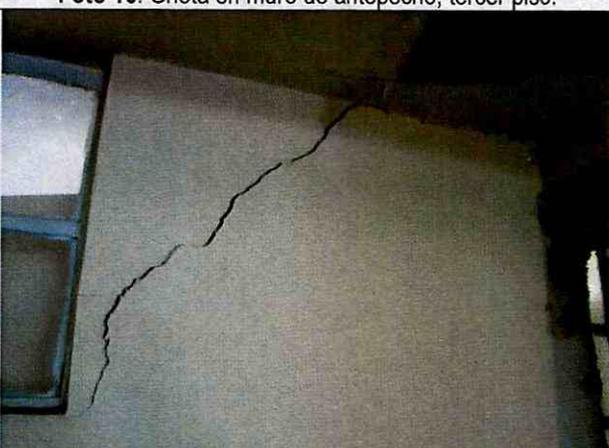
En general, los muros de la edificación presentan daño que va de leve a severo con presencia de agrietamientos, fracturas con varios centímetros de separación y desprendimientos de piezas de mampostería y del pañete de recubrimiento, se detectan condiciones de inestabilidad y deterioro fuerte de carácter progresivo en especial de los muros del segundo, tercero y cuarto piso. Los entrepisos incluyendo la placa del nivel de altillo, tienen daño leve a severo, se observan algunas fisuras y deterioro fuerte del concreto y de los listones de madera del acabado, la cara inferior de los entrepisos presenta alto deterioro, desprendimientos y fragmentos del pañete de recubrimiento con posibilidad de caer. Las escaleras se encuentran en buenas condiciones con algunas fisuras en la superficie, presentan daño estructural leve. La cubierta liviana del altillo presenta deterioro y fallas funcionales que aceleran el deterioro de los demás elementos al permitir el ingreso de agua lluvia. El cielo raso bajo la cubierta liviana está en malas condiciones, presenta daño severo con colapsos parciales y desprendimientos de fragmentos del pañete de recubrimiento. La clasificación global del daño para esta edificación es fuerte y por lo tanto amenaza ruina.

Foto 18. Fractura con varios centímetros de separación.

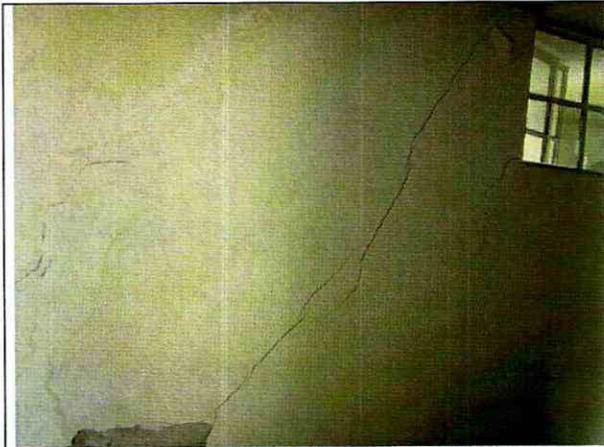
Foto 19. Agrietamiento diagonal en muro de tercer piso.

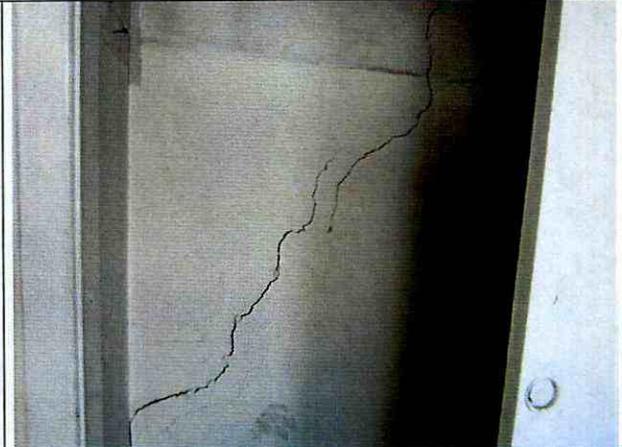
Foto 20. Muro de tercer piso fracturado, daño severo.

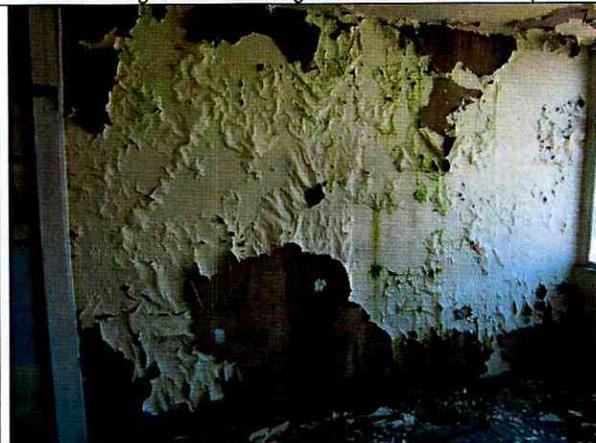
Foto 21. Alto deterioro de los acabados de muros.

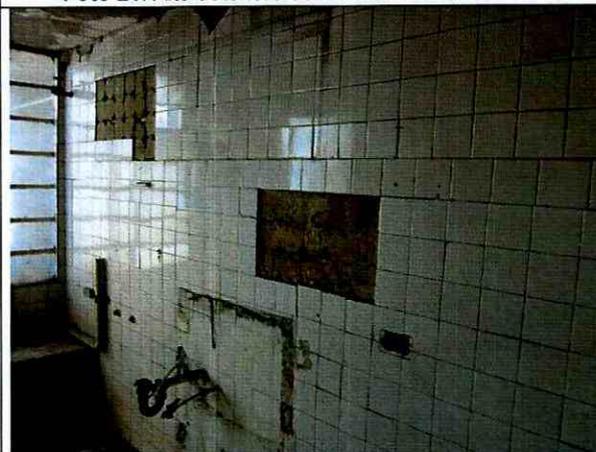
Foto 23. Deterioro generalizado de los acabados.

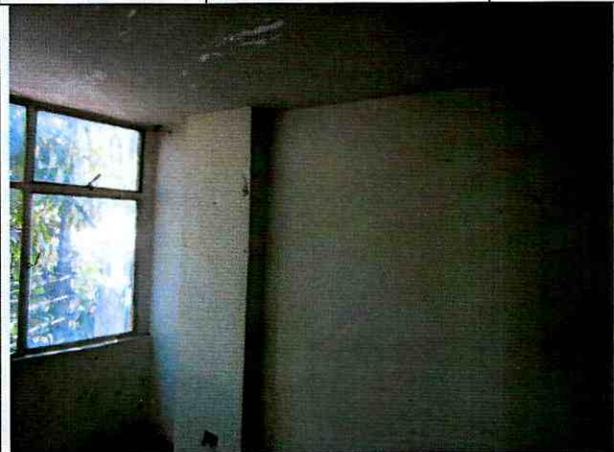
| Elementos estructura soporte | | Indicar % del elemento para cada nivel de Daño | | | | | Comentarios <i>Se asigna para cada nivel de daño un porcentaje equivalente a la cantidad o extensión del elemento. Si la edificación es de más de un piso, se escoge el piso en el que se concentran los mayores niveles de daños. <u>PRIMER PISO</u> Elementos que no hacen parte de la estructura no significa problemas en la estabilidad global. Esto corresponde a una característica particular del sistema estructural de la edificación</i> |
|--|---|--|---|---|---|---|--|
| | Columnas | 80 | 10 | 10 | 0 | 0 | Un daño clasificado como Moderado (M) en este elemento corresponde a Agrietamiento en la superficie del concreto, pérdida incipiente del recubrimiento. |

Foto 24. Columna estructural con daño leve.

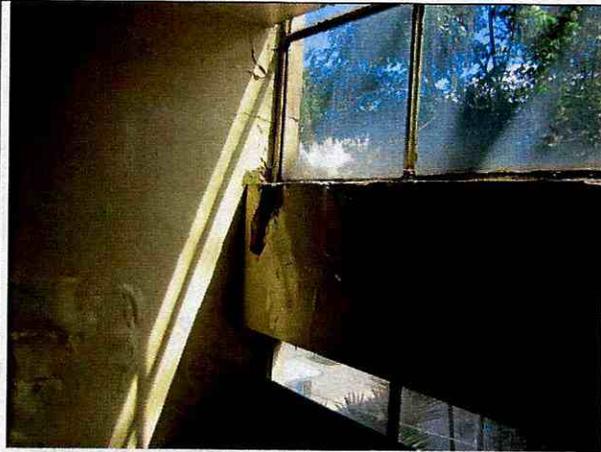
Foto 25. Viga y deterioro de acabados en punto fijo.

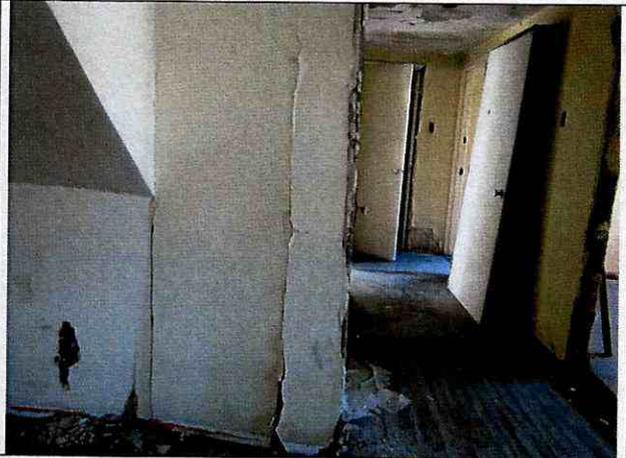
Foto 26. Deterioro de los elementos de cuarto nivel.

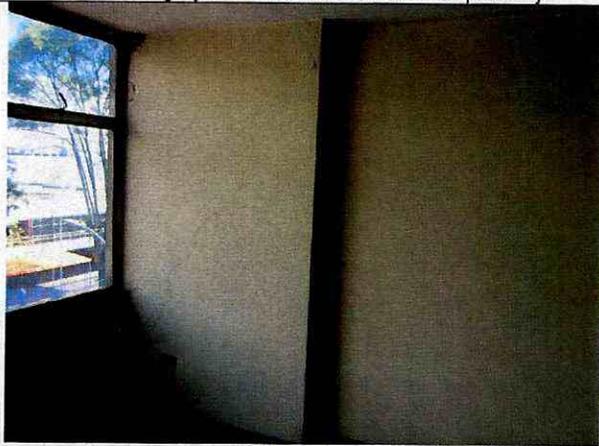
Foto 27. Grieta por separación de la junta entre elementos.

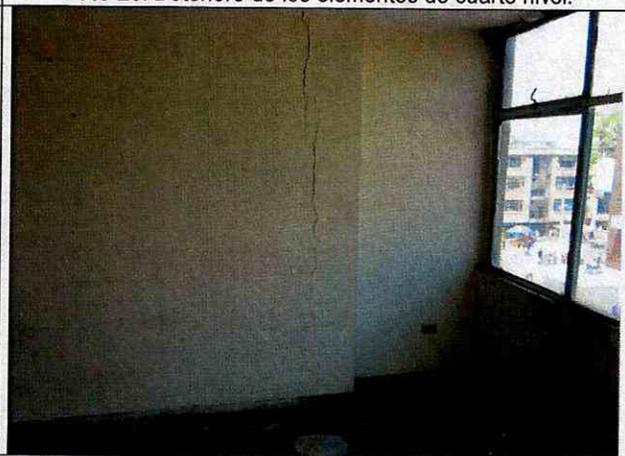
Foto 28. Grieta vertical en muro de cuarto nivel.

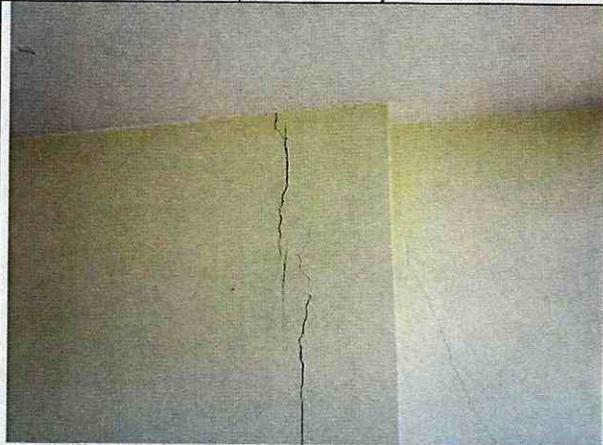
Foto 29. Grietas en varios muros del cuarto nivel.

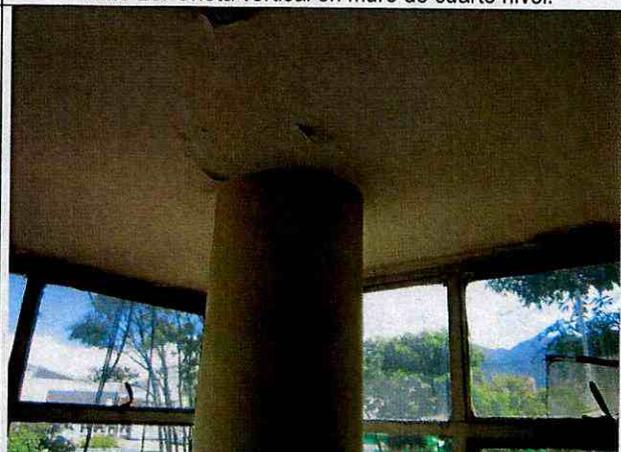
Foto 30. Grieta en parte alta de la columna.

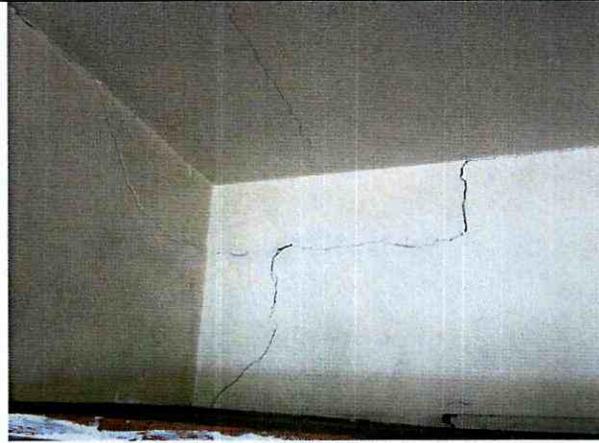
Foto 31. Agrietamiento diagonal en muro de cuarto nivel.

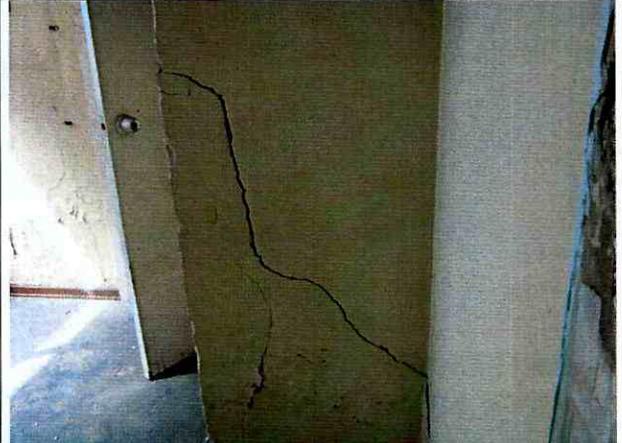
Foto 32. Fractura del muro de cuarto nivel.

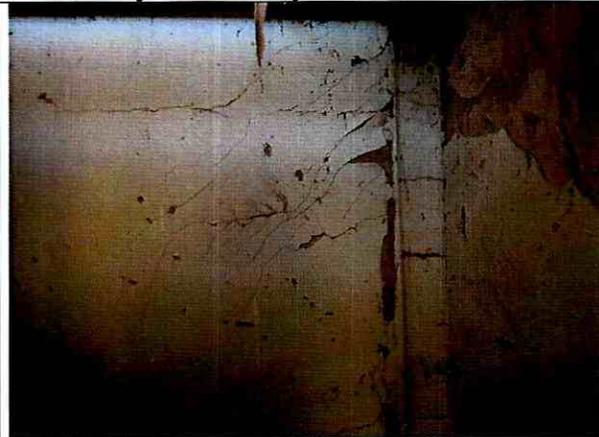
Foto 33. Alto deterioro de los acabados de muros.

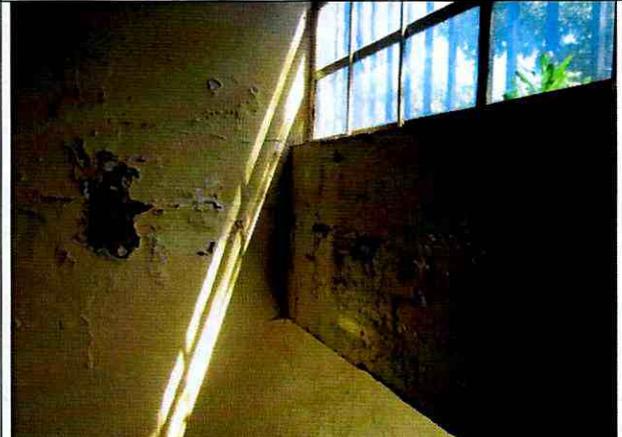
Foto 34. Deterioro de elementos de punto fijo.

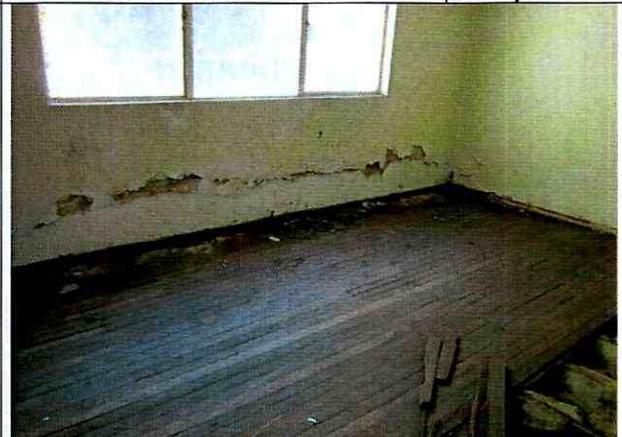
Foto 36. Grietas y deterioro de muros de altillo.

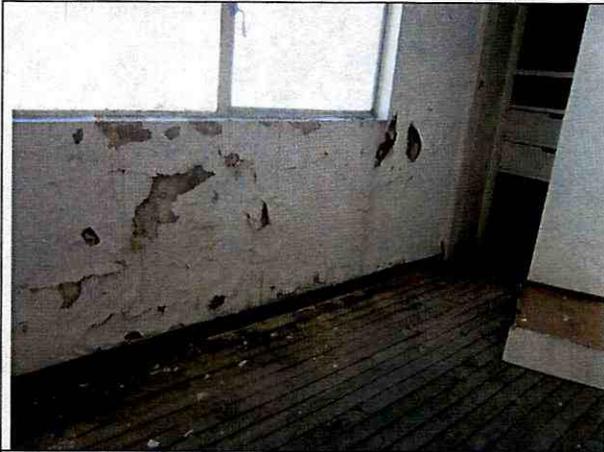
Foto 37. Deterioro generalizado de los muros de altillo.

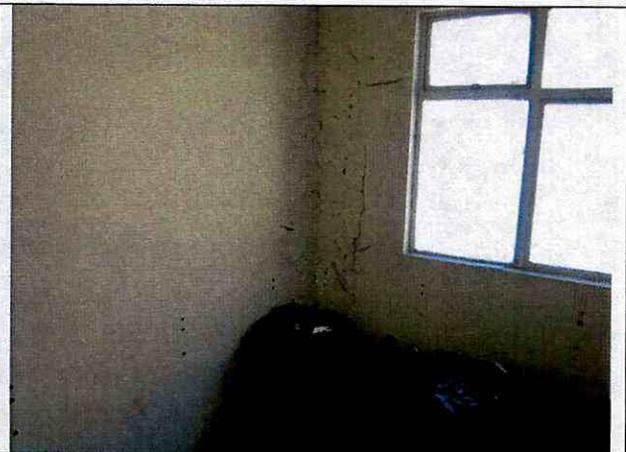
Foto 38. Fisuras y deterioro en muros de altillo.

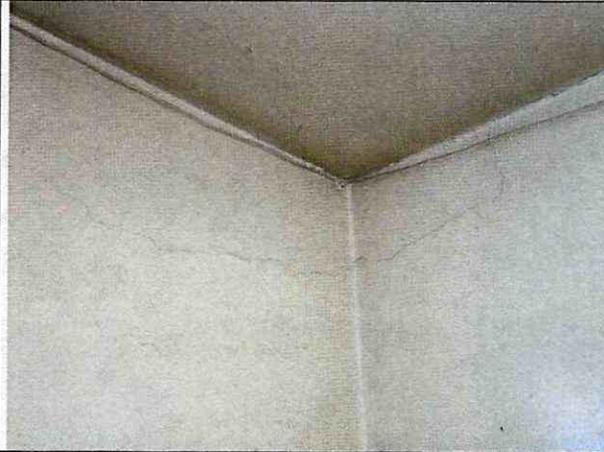
Foto 39. Grieta en parte alta del muro, altillo.

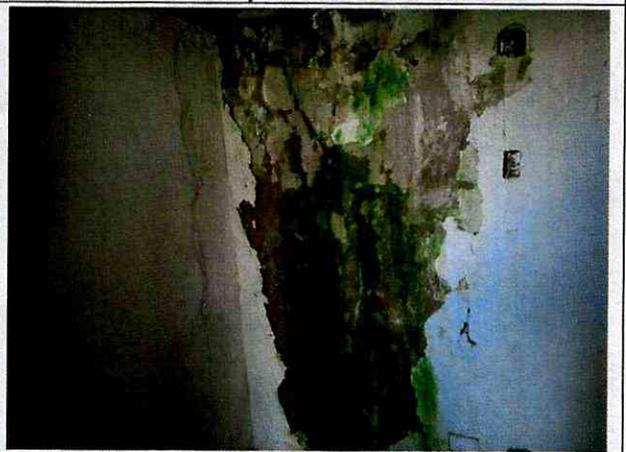
Foto 40. Alto deterioro de los acabados de muros.

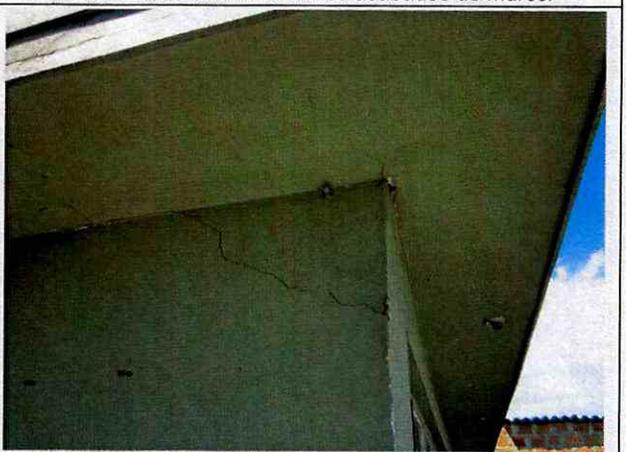
Foto 42. Agrietamiento en parte alta del muro.

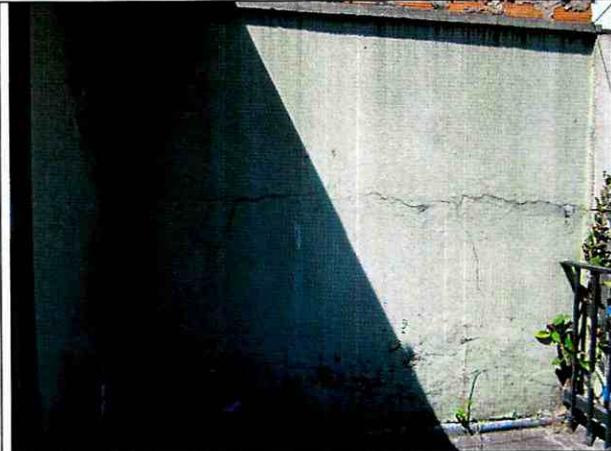
Foto 43. Grieta en muro lateral, nivel de cubierta.

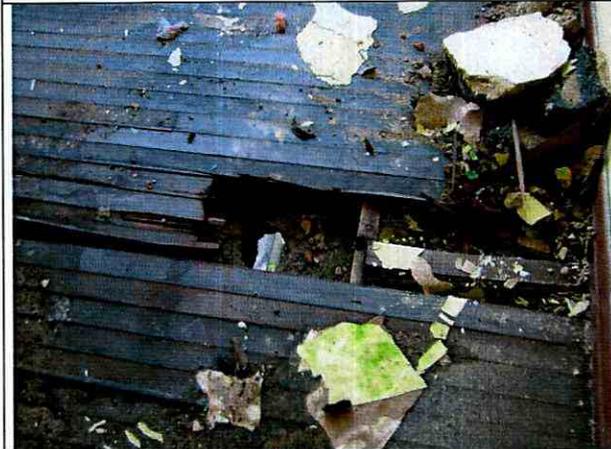
| Elementos estructura soporte | | Indicar % del elemento para cada nivel de Daño | | | | | Comentarios <i>Se asigna para cada nivel de daño un porcentaje equivalente a la cantidad o extensión del elemento. Si la edificación es de más de un piso, se escoge el piso en el que se concentran los mayores niveles de daños. <u>PRIMER PISO</u> Elementos que no hacen parte de la estructura no significa problemas en la estabilidad global. Esto corresponde a una característica particular del sistema estructural de la edificación</i> |
|--|---|--|---|---|---|---|--|
| Otros elementos | Entrepisos | 20 | 30 | 30 | 20 | 0 | Un daño clasificado como Fuerte (F) en este elemento corresponde a Pérdida de recubrimiento y exposición de las barras de refuerzo. |

Foto 45. Deterioro y daño del entrepiso de segundo nivel.

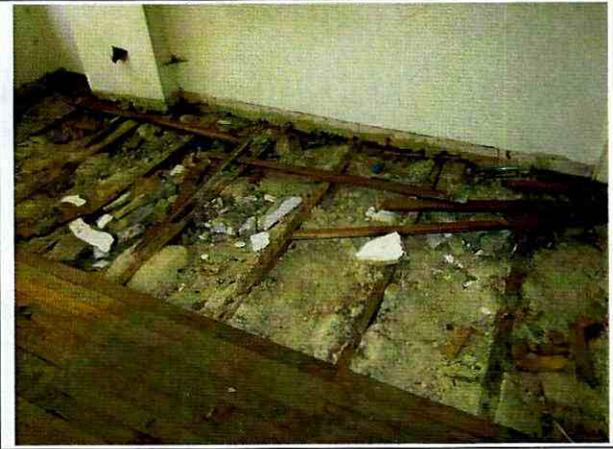
Foto 46. Desprendimiento de los acabados del entrepiso.

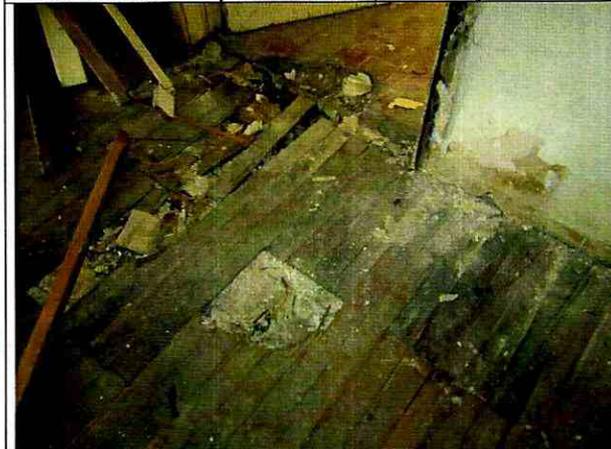
Foto 47. Deterioro y daño de los listones de madera.

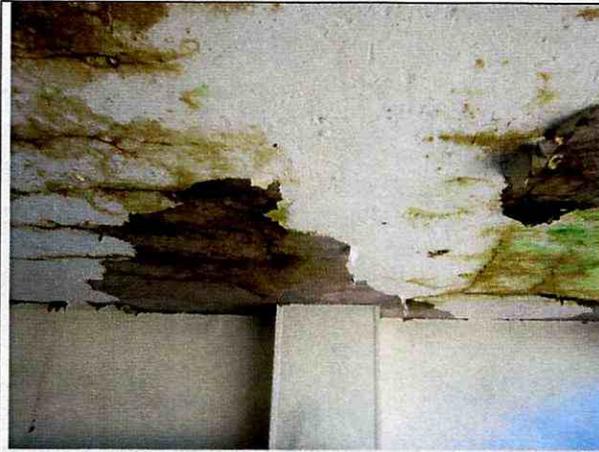
Foto 49. Alto deterioro de los acabados del entepiso.

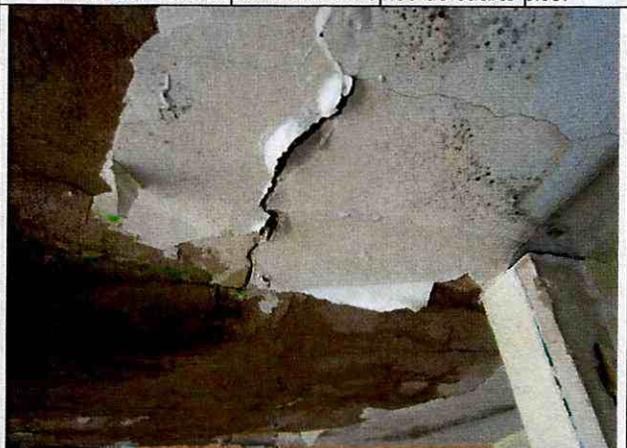
Foto 52. Deterioro y fragmento con posibilidad de caer.

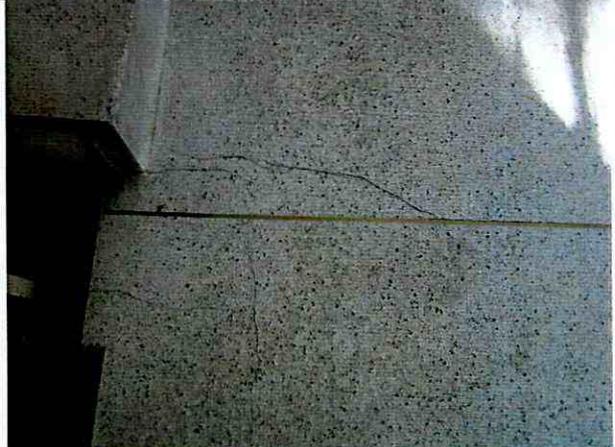
| Elementos estructura soporte | | Indicar % del elemento para cada nivel de Daño | | | | | Comentarios <i>Se asigna para cada nivel de daño un porcentaje equivalente a la cantidad o extensión del elemento. Si la edificación es de más de un piso, se escoge el piso en el que se concentran los mayores niveles de daños. <u>PRIMER PISO</u> Elementos que no hacen parte de la estructura no significa problemas en la estabilidad global. Esto corresponde a una característica particular del sistema estructural de la edificación</i> |
|--|---|--|---|---|---|---|--|
| | Escaleras | 80 | 20 | 0 | 0 | 0 | Un daño clasificado como Leve (L) en este elemento corresponde a Fisuración perceptible a simple vista sobre la superficie del concreto. |

Foto 56. Fisura en escaleras a tercer piso.

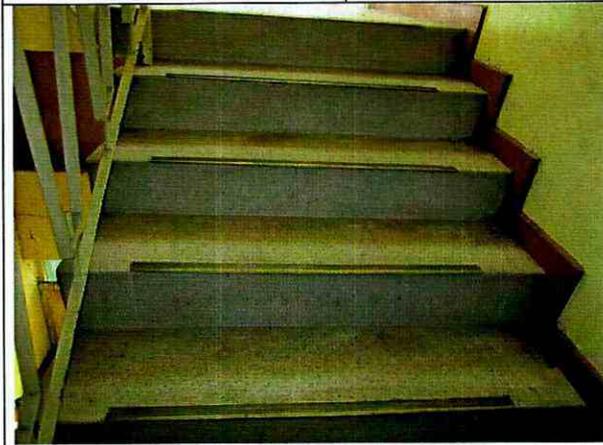
Foto 57. Escaleras a cuarto piso, daño leve.

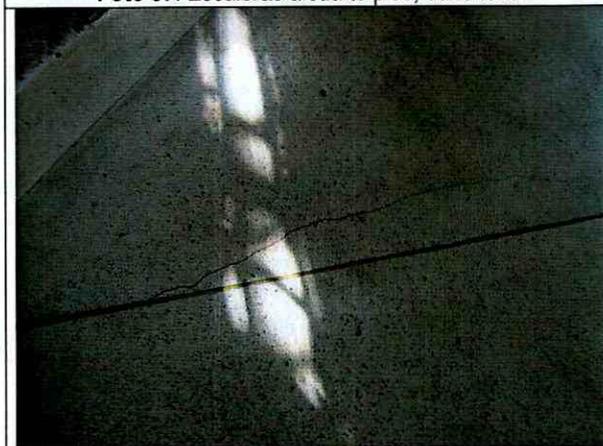
Foto 59. Fisuras en superficie de escalera a attillo.

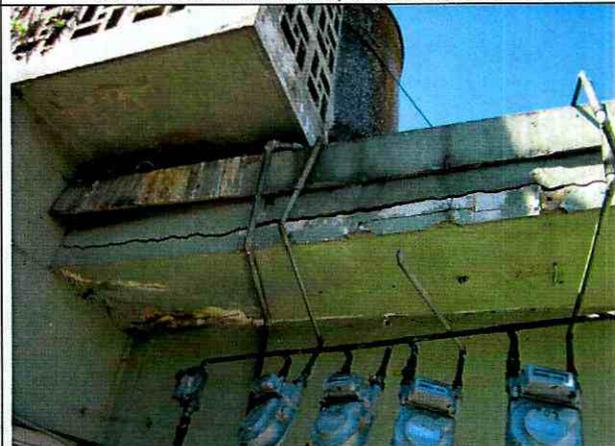
| Elementos estructura soporte | | Indicar % del elemento para cada nivel de Daño | | | | | Comentarios <i>Se asigna para cada nivel de daño un porcentaje equivalente a la cantidad o extensión del elemento. Si la edificación es de más de un piso, se escoge el piso en el que se concentran los mayores niveles de daños. <u>PRIMER PISO</u> Elementos que no hacen parte de la estructura no significa problemas en la estabilidad global. Esto corresponde a una característica particular del sistema estructural de la edificación</i> |
|--|---|--|---|---|---|---|--|
| Cubierta Liviana Altillo | | | | P | | | Un daño clasificado como Moderado (M) en este elemento corresponde a Deformación perceptible a simple vista. Deslizamiento de tejas. Rotura. |

Foto 60. Daños y fractura de elementos de cubierta.

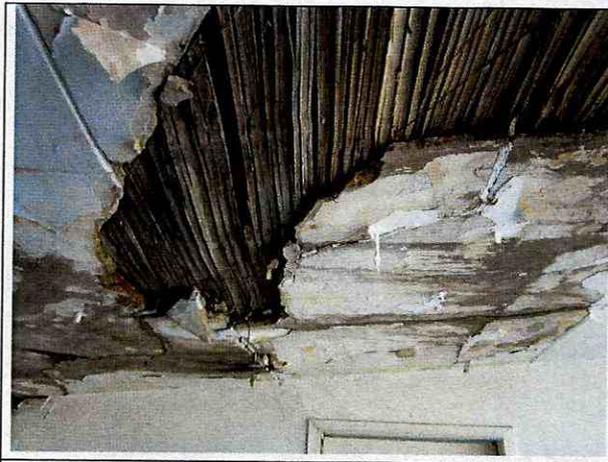
| Elementos estructura soporte | | Indicar % del elemento para cada nivel de Daño | | | | | Comentarios <i>Se asigna para cada nivel de daño un porcentaje equivalente a la cantidad o extensión del elemento. Si la edificación es de más de un piso, se escoge el piso en el que se concentran los mayores niveles de daños. <u>PRIMER PISO</u> Elementos que no hacen parte de la estructura no significa problemas en la estabilidad global. Esto corresponde a una característica particular del sistema estructural de la edificación</i> |
|--|---|--|---|---|---|---|--|
| Cielo raso | | | | | | P | Un daño clasificado como Severo (S) en este elemento corresponde a Pérdida del anclaje o apoyo del cielo raso y de las luminarias o lámparas. |

Foto 61. Daño y deterioro alto del cielo raso bajo cubierta.

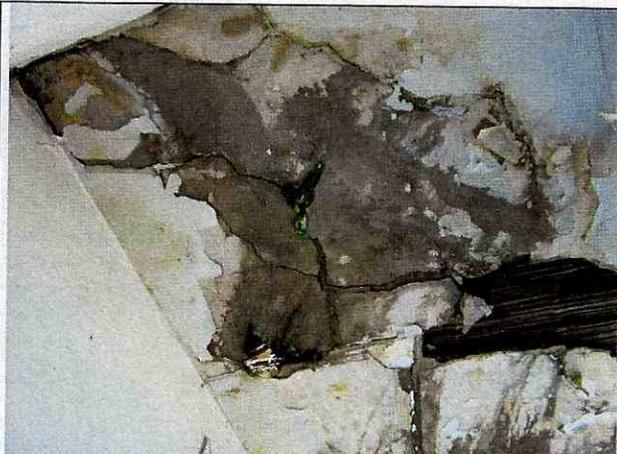
Foto 62. Fragmentos de pañete de cielo raso a punto de caer.
