DIRECCIÓN DE PREVENCIÓN Y ATENCIÓN DE EMERGENCIAS

CONCEPTO TÉCNICO No. 4711

ENTIDAD SOLICITANTE: SECRETARÍA DISTRITAL DE PLANEACIÓN - SDP
LOCALIDAD: 1 – Usaquén
BARRIOS: **EL CODITO**
EL CODITO LOTE 8
ARENERA BUENAVISTA
UPZ: 9 – Verbenal
10 – La Uribe
ÁREA (Ha): 12.10
FECHA DE EMISIÓN: 5 de febrero de 2007
TIPO DE RIESGO: Por remoción en masa.
VIGENCIA: Temporal, mientras no se modifiquen significativamente las condiciones físicas del sector o se realicen obras de mitigación.

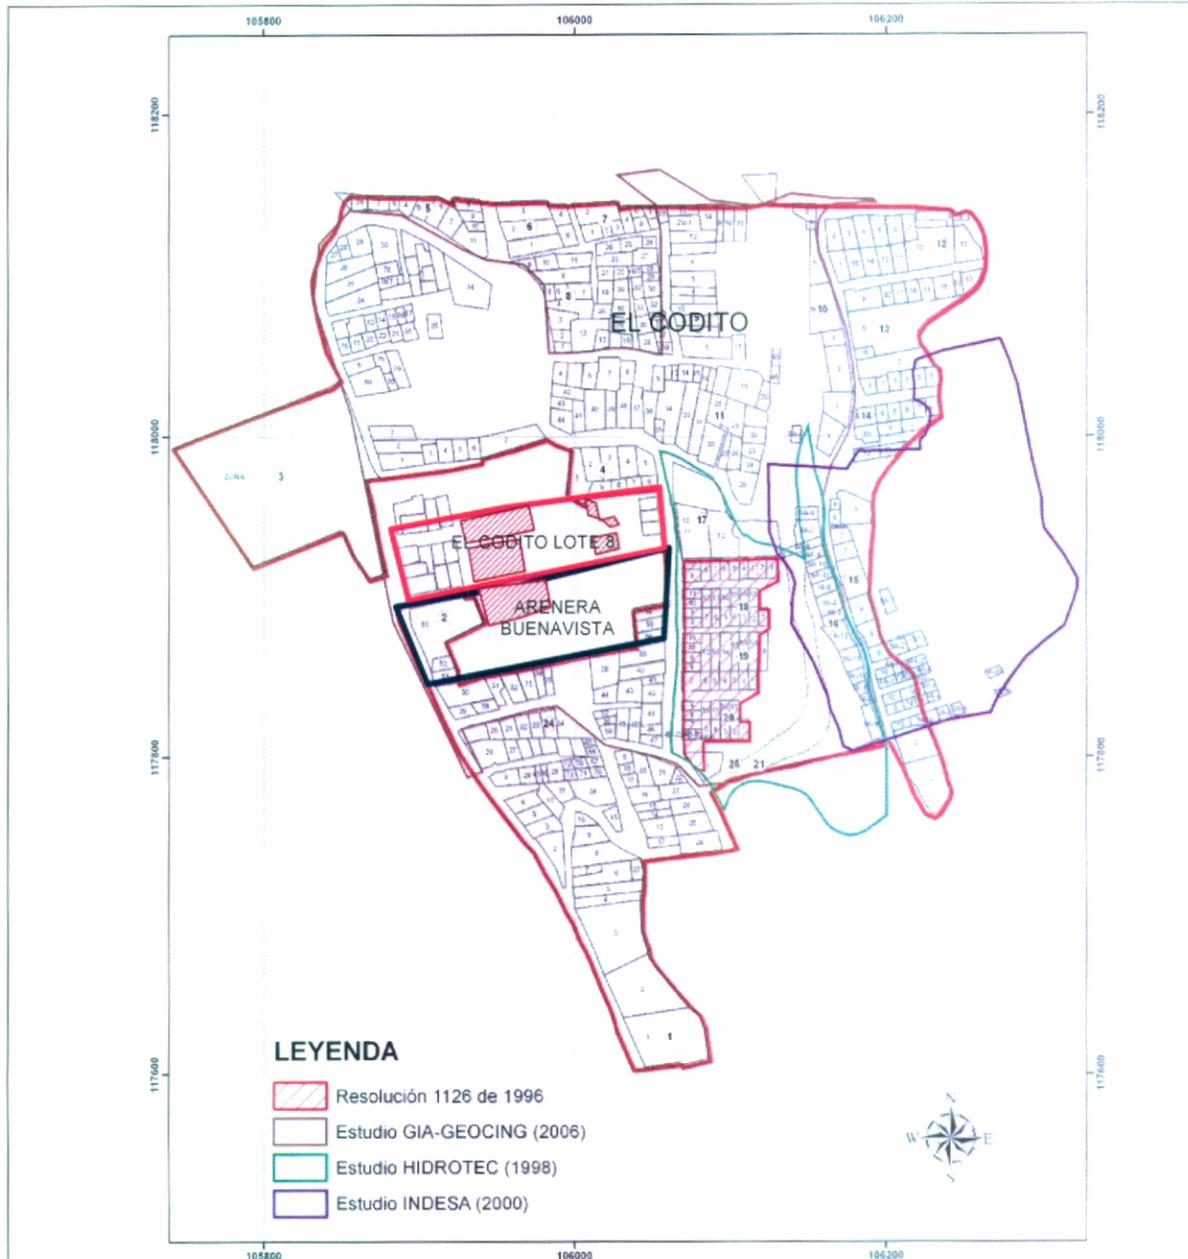
Figura 2. Sector en “Alto Riesgo Geomorfológico”, de acuerdo con la resolución de legalización de los desarrollos EL Codito, El Codito Lote 8 y Arenera Buenavista de la localidad de Usaquén (Resolución 1126 de 1996) y localización de las áreas de los estudios adelantados por el FOPAE en el sector.

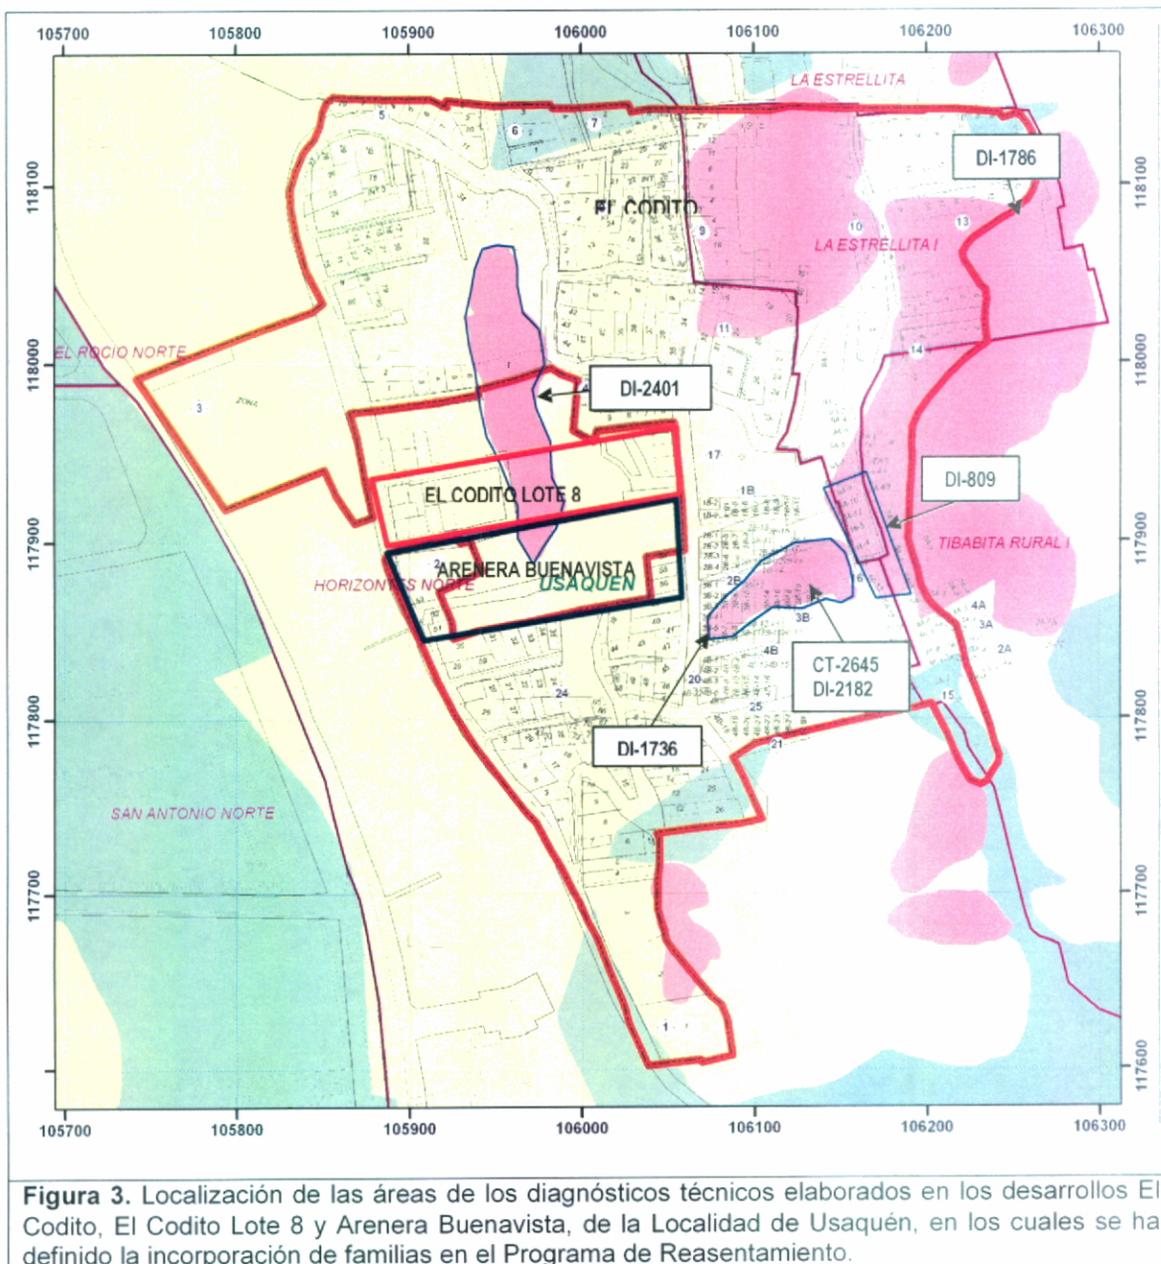
Figura 3. Localización de las áreas de los diagnósticos técnicos elaborados en los desarrollos El Codito, El Codito Lote 8 y Arenera Buenavista, de la Localidad de Usaquén, en los cuales se ha definido la incorporación de familias en el Programa de Reasentamiento.

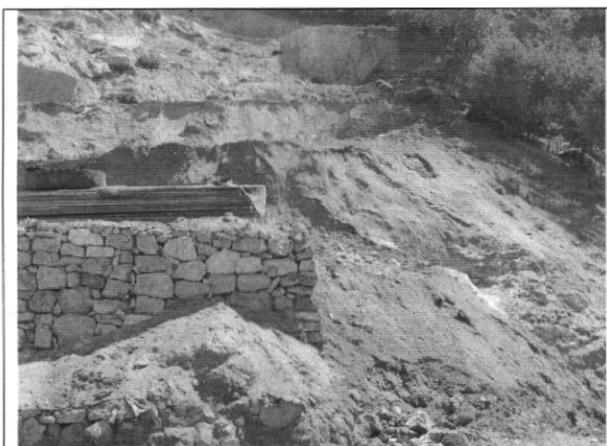
Fotografía No. 1. Sector donde se desarrollan actualmente las obras del contrato C.O. - 615 de 2006.

Por último es importante anotar que actualmente están en ejecución bajo el contrato de obra No. C. O. - 615 de 2006 cuyo objeto es el de "Construcción de obras de emergencias para la mitigación de riesgos en el sector El Codito de la Localidad de Usaquén, que cubre los desarrollos El Codito, El Codito Lote 8 y Arenera Buenavista, de acuerdo con los estudios y diseños realizados por el consorcio GIA – GEOCING" y contrato de Interventoría No. INT. - 616 DE 2006, la implementación de las medidas de mitigación prioritarias recomendadas por el consorcio GIA – GEOCING, Ltda. (2006).

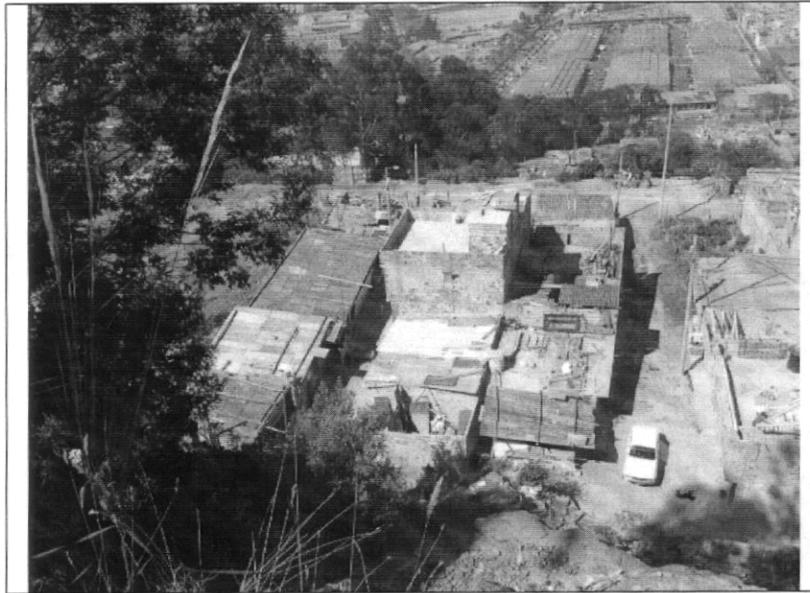
Fotografía No. 2. Panorámica de la parte alta del desarrollo El Codito.

La intervención para la extracción de materiales de construcción ha determinado en gran medida las condiciones ambientales y la dinámica de los procesos de inestabilidad los cuales se dan predominantemente relacionados a los escarpes heredados de la actividad minera que se dio en la zona aproximadamente desde 1950, que se tradujo en la apertura del sistema de diaclasas, lo cual fue acentuado por el empuje hidrostático del agua y sumado a la existencia de niveles interestratificados de arcillolitas y arenas lodosas reblandecidas por el humedecimiento, que sirven de superficies preferenciales de movilización a lo largo de los planos de estratificación.

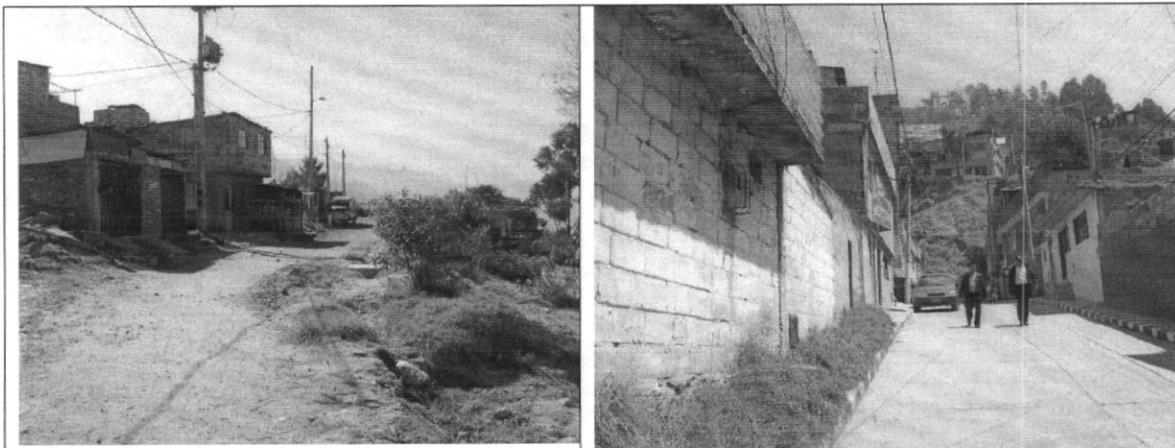
Fotografía No. 3 y 4. Aspecto de las vías sin pavimentar y las vías pavimentadas, respectivamente del sector El Codito.

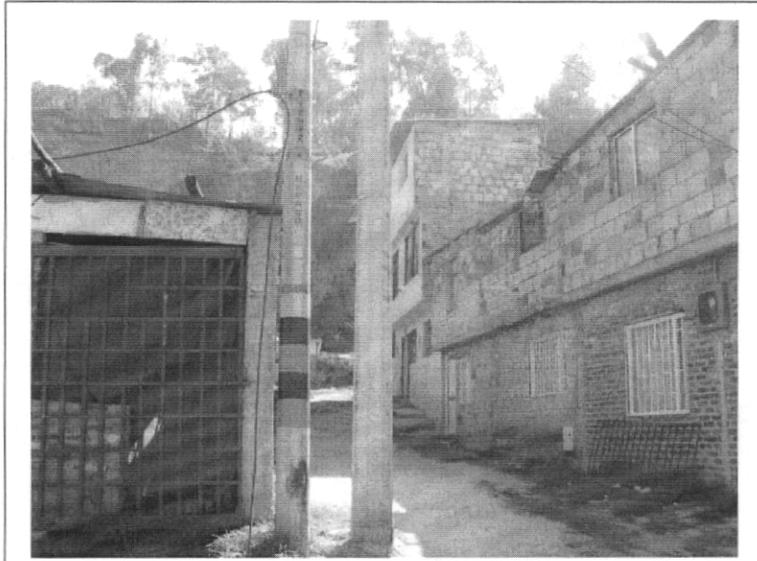
Fotografía No. 5. Tipología predominante de las viviendas en el desarrollo, que se caracteriza por viviendas en mampostería con confinamiento estructural, con condiciones estructurales regulares.

En este sentido, las solicitaciones por empujes laterales y por desplazamientos laterales (deformaciones) en general son medias a altas. Es importante anotar que en los predios no construidos no hay solicitaciones porque no hay elementos expuestos (viviendas).
