## CONCEPTO TÉCNICO No. 4829

**ENTIDAD SOLICITANTE:** SECRETARÍA DISTRITAL DE PLANEACIÓN – SDP  
**LOCALIDAD:** 19 – CIUDAD BOLÍVAR  
**BARRIO:** SAN JOSÉ DE LOS SAUCES  
**UPZ:** 67 – El Lucero  
**ÁREA (Ha):** 4,02  
**FECHA DE EMISIÓN:** 24 de abril de 2007  
**TIPO DE RIESGO:** Por remoción en masa.  
**VIGENCIA:** Temporal, mientras no se modifiquen significativamente las condiciones físicas del sector o se realicen obras de mitigación.

El barrio **SAN JOSÉ DE LOS SAUCES**, se encuentra ubicado hacia la zona suroccidental de la localidad de Ciudad Bolívar, la cual está ubicada de la misma forma en la parte sur occidental de Bogotá D.C., entre el río Tunjuelo y el límite distrital. El desarrollo abarca 4.02 hectáreas describiendo un polígono irregular alargado con sentido Nororiente – Suroccidente y se encuentra aproximadamente, entre las siguientes coordenadas planas con origen Bogotá (Figura No. 1):

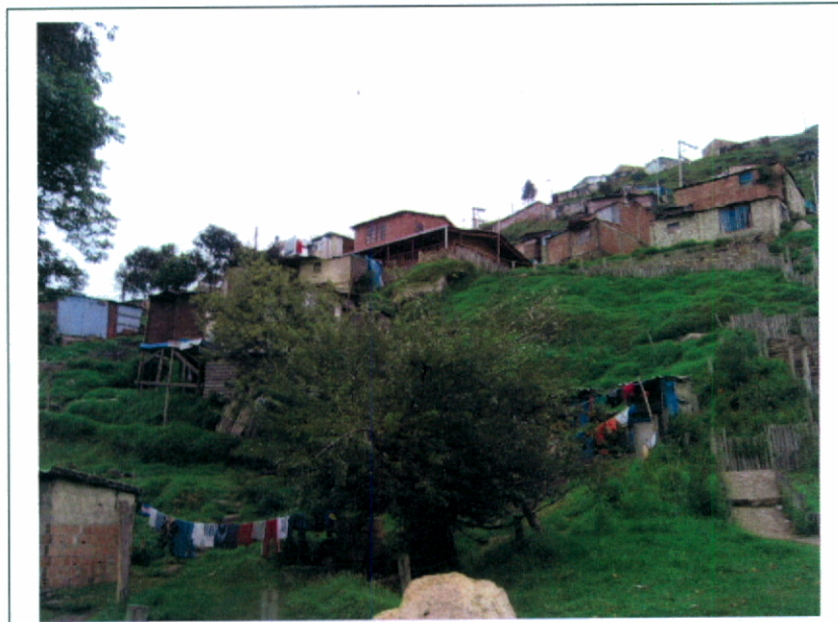
**Fotografía No. 1.** Panorámica del sector oriental del desarrollo SAN JOSÉ DE LOS SAUCES.

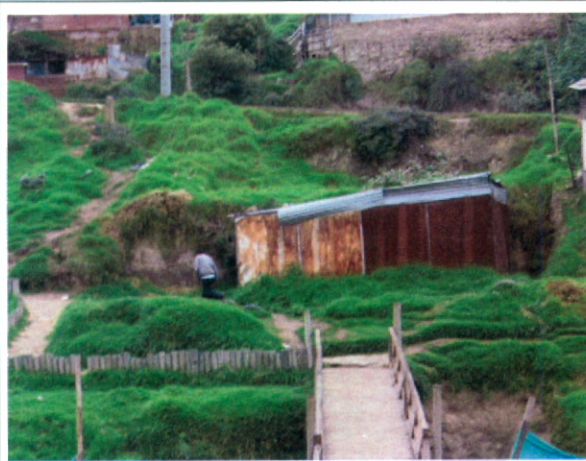
**Fotografía No. 2.** Taludes de corte para la implantación de las viviendas en la parte oriental del desarrollo SAN JOSÉ DE LOS SAUCES y que por sus características presenta una alta susceptibilidad al desarrollo de procesos de remoción en masa.

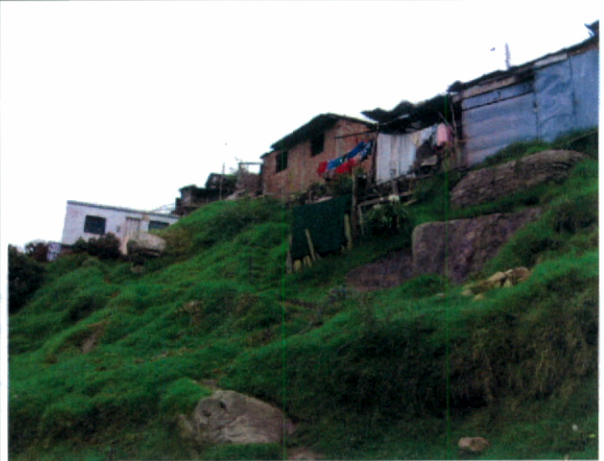
**Fotografía No. 3.** Se aprecian bloques de arenisca que son potencialmente inestables y pueden afectar los predios del desarrollo SAN JOSÉ DE LOS SAUCES y definen una condición de alta susceptibilidad a la generación de fenómenos de remoción en masa

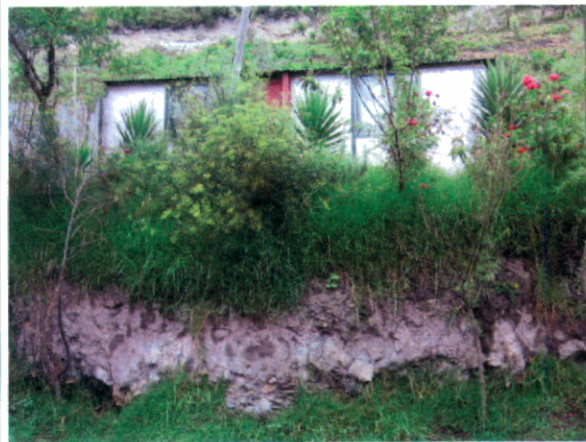
**Fotografía No. 4.** Vivienda construida en la parte baja de una ladera de alta pendiente sobre depósitos poco consolidados de origen coluvial.

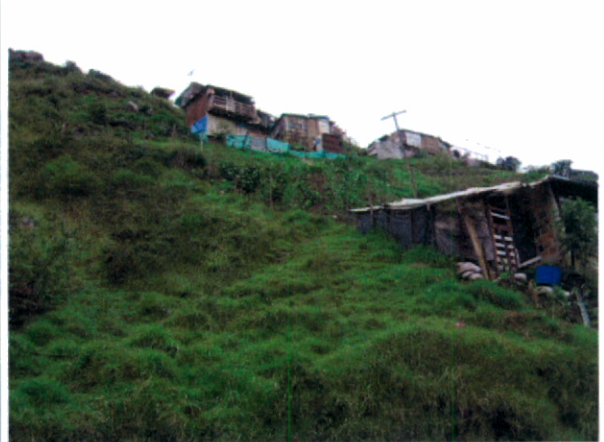
**Fotografía No. 5.** Sector nororiental del desarrollo SAN JOSÉ DE LOS SAUCES, donde se han implantado algunas viviendas que se encuentran sobre una ladera de pendiente alta a muy alta.

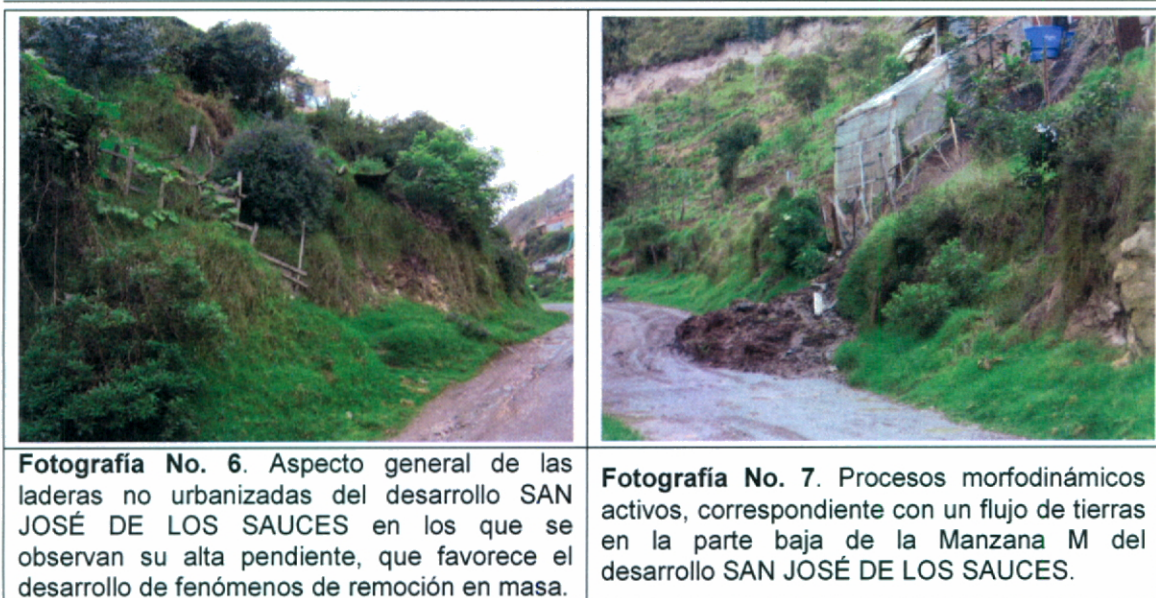
**Fotografía No. 6.** Aspecto general de las laderas no urbanizadas del desarrollo SAN JOSÉ DE LOS SAUCES en los que se observan su alta pendiente, que favorece el desarrollo de fenómenos de remoción en masa.

**Fotografía No. 7.** Procesos morfodinámicos activos, correspondiente con un flujo de tierras en la parte baja de la Manzana M del desarrollo SAN JOSÉ DE LOS SAUCES.

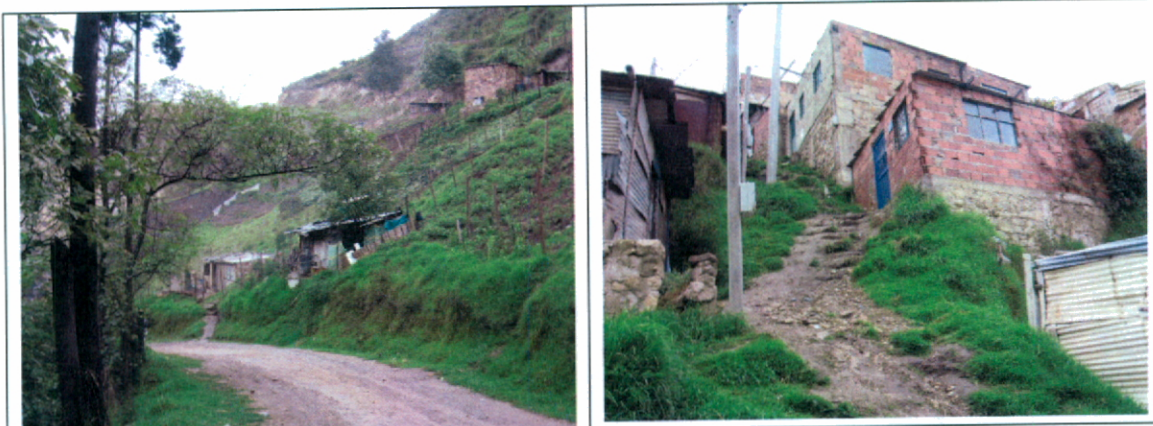
**Fotografía No. 8.** Aspecto de la vía principal sin estructura de pavimento que conduce al sector de San Francisco en el desarrollo SAN JOSÉ DE LOS SAUCES.

**Fotografía No. 9.** Aspecto de las vías peatonales sin pavimentar dentro del desarrollo SAN JOSÉ DE LOS SAUCES. Nótese la pendiente alta que favorece el desarrollo de procesos de erosión.

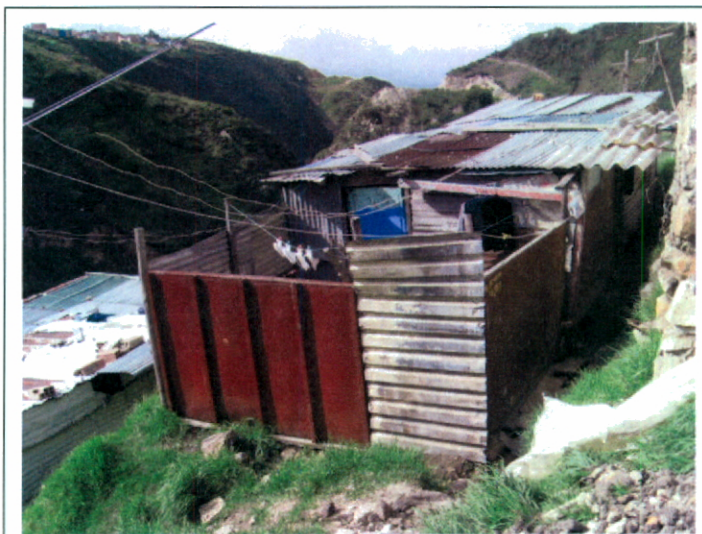
**Fotografía No. 10.** Tipología predominante de las viviendas en el desarrollo San José de los Sauces, que se caracteriza por viviendas en mampostería sin confinamiento estructural y la utilización en su construcción de materiales de recuperación.
