DIRECCIÓN DE PREVENCIÓN Y ATENCIÓN DE EMERGENCIAS

CONCEPTO TÉCNICO No. 4864

ENTIDAD SOLICITANTE: Secretaría Distrital de Planeación - SDP
LOCALIDAD: 1 USAQUÉN
BARRIO: SANTA CECILIA I SECTOR
UPZ: 11 – San Cristóbal Norte
ÁREA (Ha): 1.46
FECHA DE EMISIÓN: 26 de marzo de 2007
TIPO DE RIESGO: Por remoción en masa.
VIGENCIA: Temporal, mientras no se modifiquen significativamente las condiciones físicas del sector o se realicen obras de mitigación.

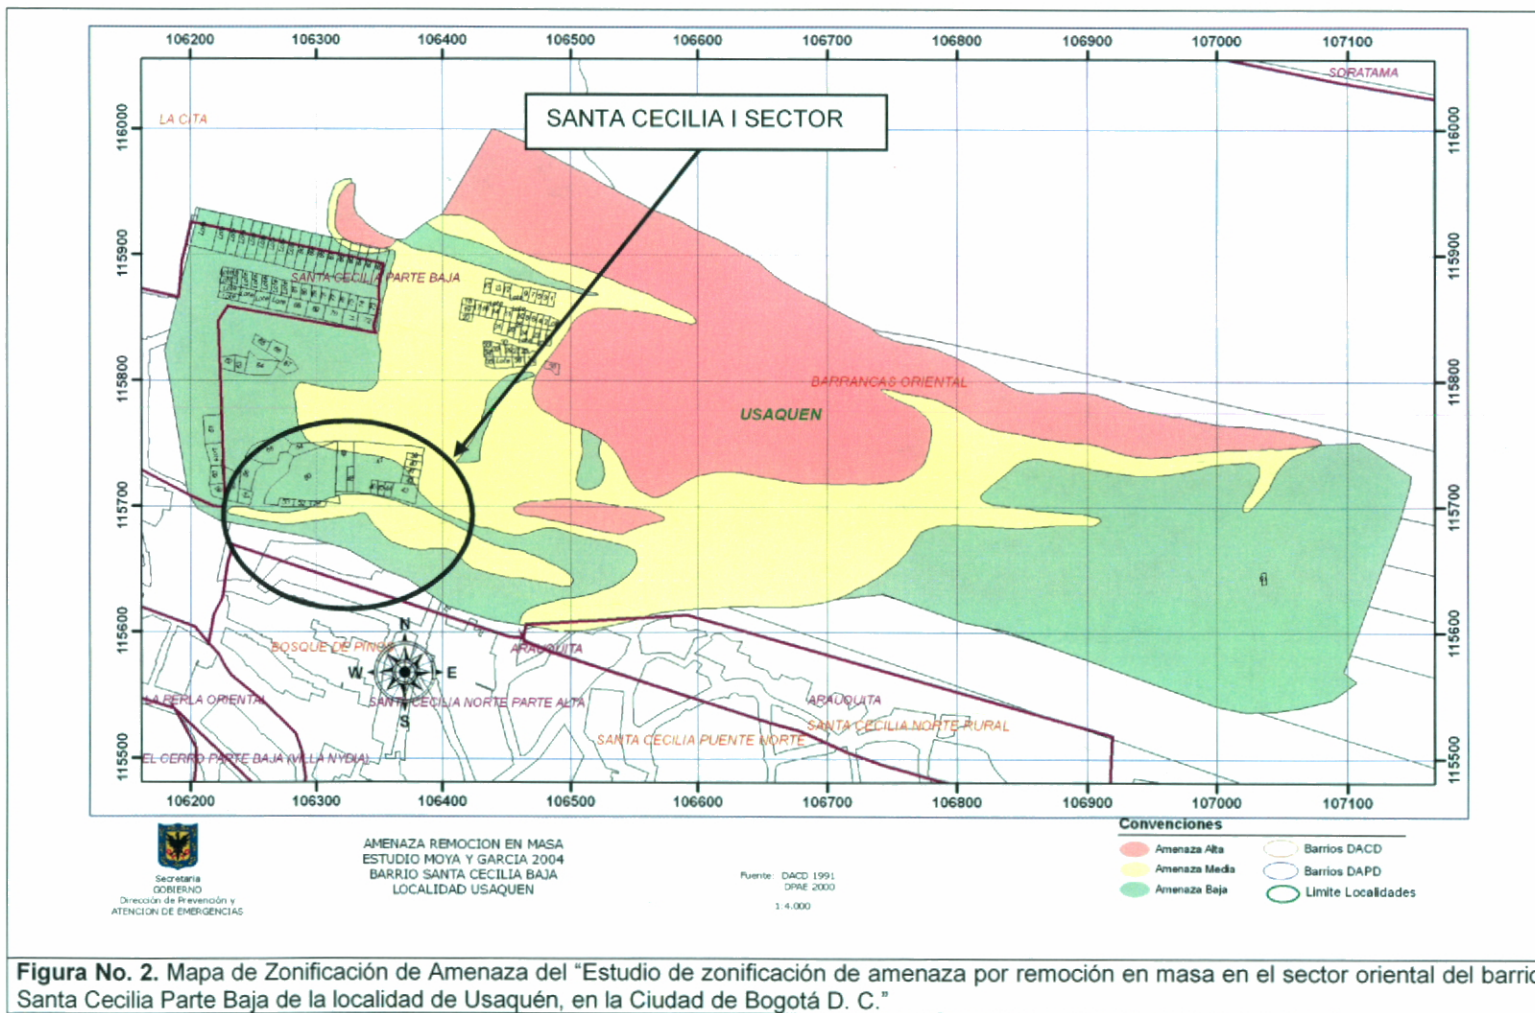
Figura No. 2. Mapa de Zonificación de Amenaza del "Estudio de zonificación de amenaza por remoción en masa en el sector oriental del barrio Santa Cecilia Parte Baja de la localidad de Usaquén, en la Ciudad de Bogotá D. C."

Luego de realizar el análisis detallado de la geología, geomorfología, hidráulica y geotecnia del sector y siguiendo una metodología específica para evaluación de amenaza, el consultor concluye que la amenaza por fenómenos de remoción en masa es media y baja para la franja de terreno en donde se localiza el desarrollo objeto del presente concepto técnico, como se aprecia en la Figura No. 2.

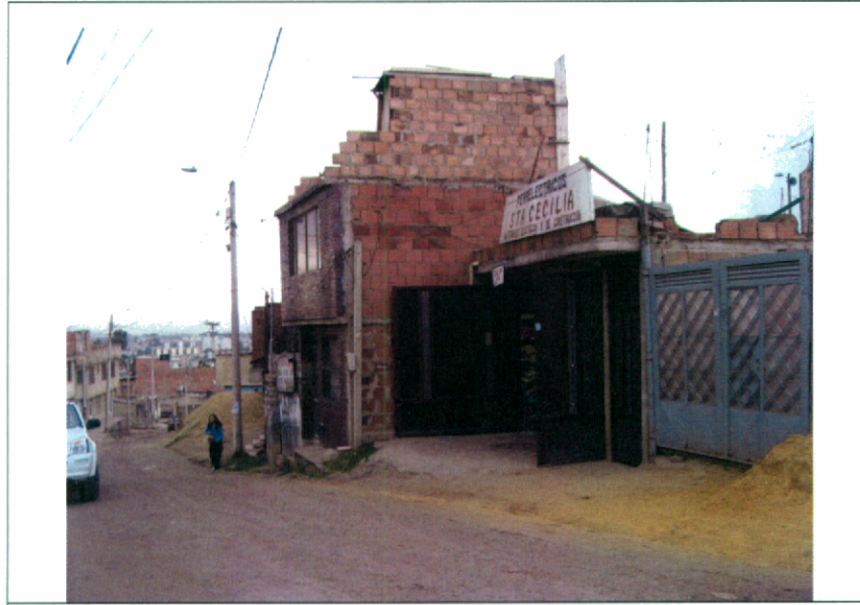
Fotografía No. 1 Panorámica general del desarrollo SANTA CECILIA I SECTOR donde se aprecia la pendiente moderada de la ladera, en que se emplazan las viviendas.

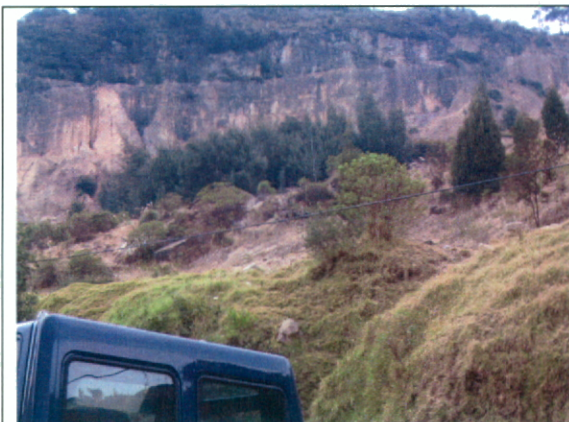
Fotografía No. 2 Detalle del escarpe de la Formación Arenisca de labor al oriente del desarrollo.

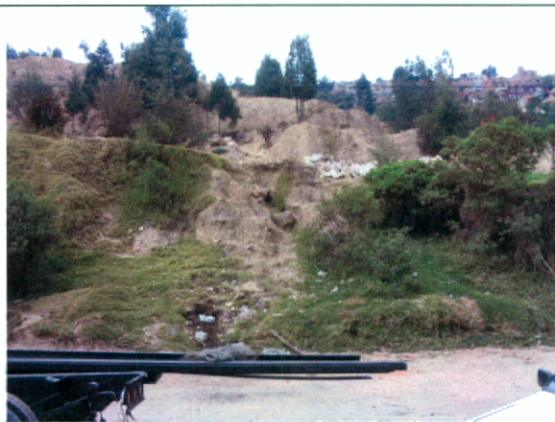
Fotografía No. 3 Rellenos antrópicos producto de la actividad minera, que carecen de medidas de contención, protección y drenaje, localizados al oriente del desarrollo Santa Cecilia I Sector.

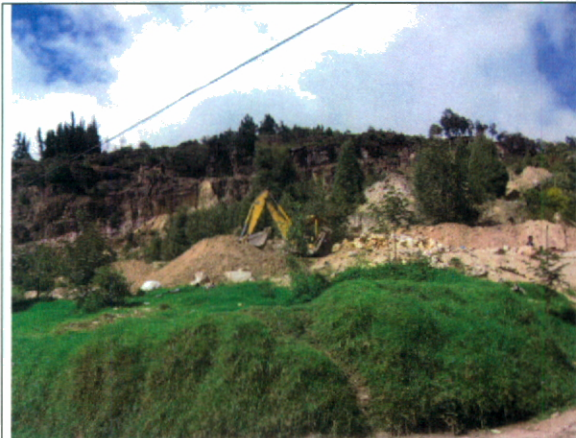
Fotografía No. 4 Se observa la morfología de la parte alta de la ladera al oriente del desarrollo, donde se desarrollaron las actividades mineras.

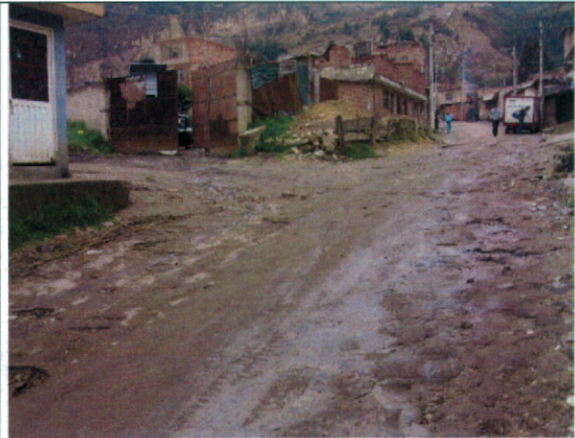
Fotografía No. 5 Ladera de pendiente baja a moderada, donde se emplaza el desarrollo, caracterizada por estar compuesta por rellenos de origen antrópico.

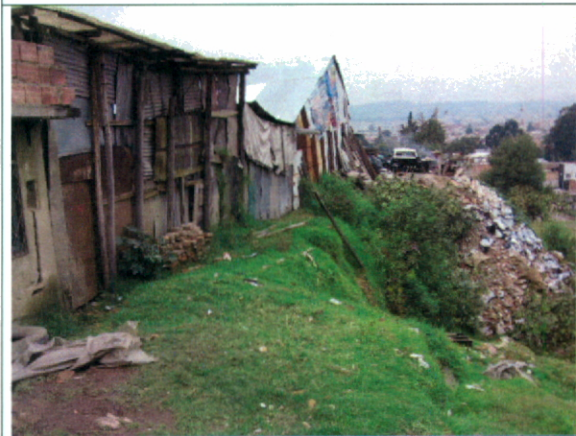
Fotografía No. 6 Aspecto del botadero de escombros dispuestos sin ninguna especificación técnica, localizado en el sector norte del desarrollo Santa Cecilia I Sector.

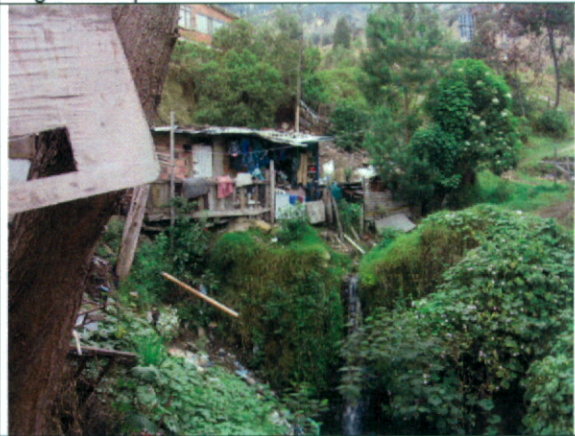
Fotografía No. 7. Predios ubicados en cercanía de la quebrada Santa Cecilia I Sector, al sur de la manzana 2 del desarrollo Santa Cecilia I Sector.

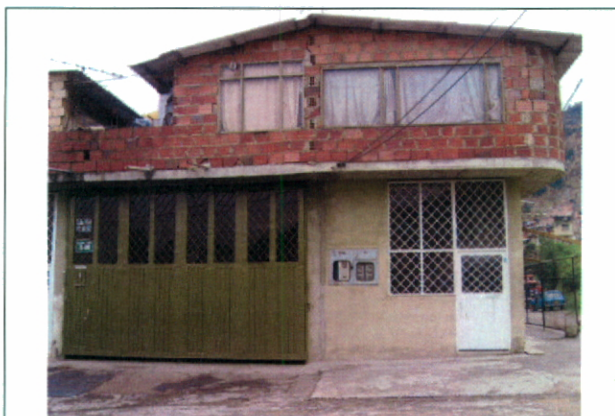
Fotografía No. 8 Tipología predominante de las viviendas en el desarrollo, que se caracteriza por construcciones principalmente en mampostería sin confinamiento y con condiciones estructurales regulares.

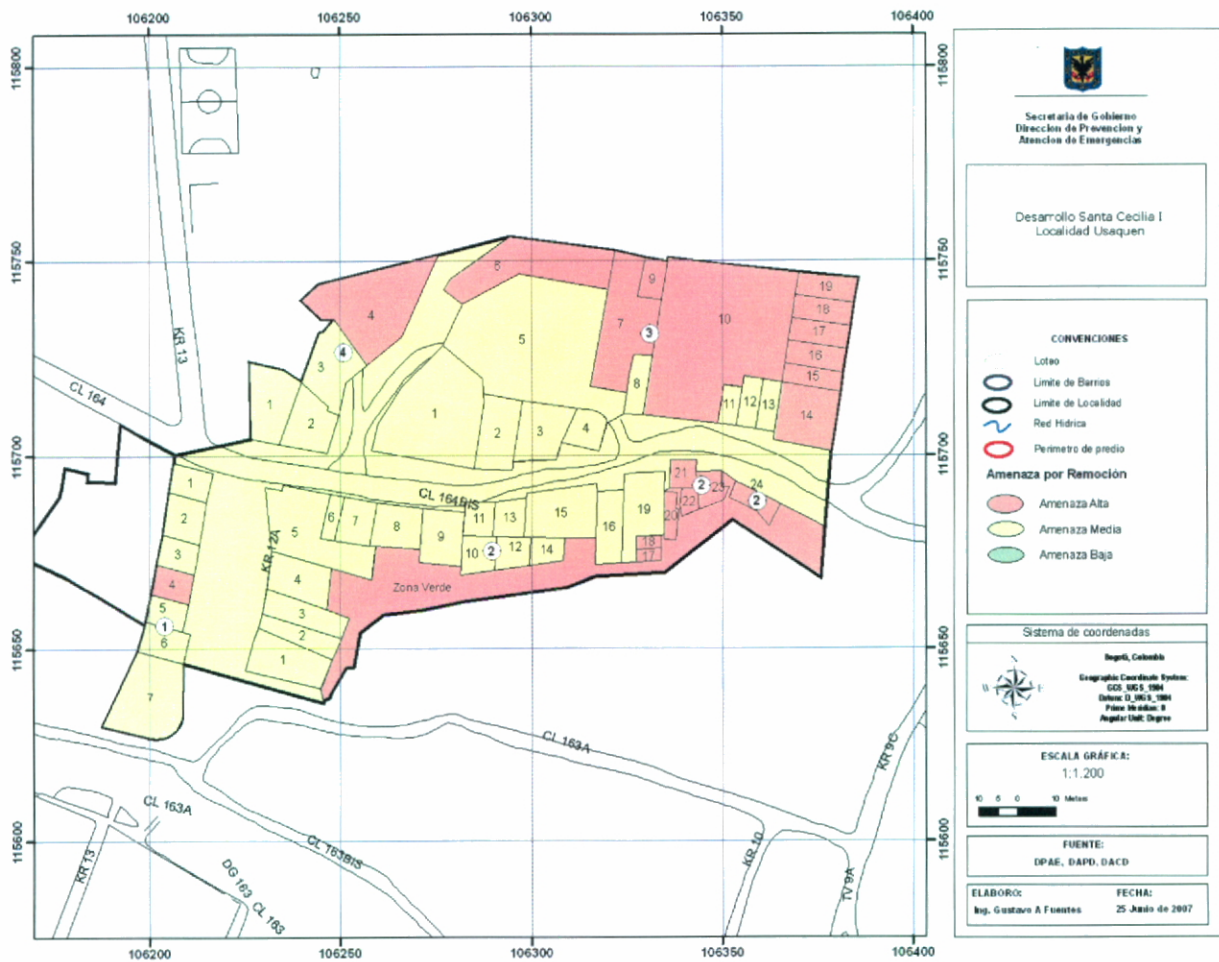
ANEXO 1. MAPA DE ZONIFICACIÓN DE AMENAZA POR FENÓMENOS DE REMOCIÓN EN MASA

De acuerdo con la metodología descrita, la revisión de los antecedentes citados y el reconocimiento de campo, se obtuvo la siguiente zonificación, la cual se presenta en el Anexo 1. Mapa de Zonificación de Amenaza por Fenómenos de Remoción en Masa del desarrollo SANTA CECILIA I SECTOR de la Localidad de USAQUÉN.
