DIRECCIÓN DE PREVENCIÓN Y ATENCIÓN DE EMERGENCIAS

CONCEPTO TÉCNICO No. 4873

ENTIDAD SOLICITANTE: SECRETARÍA DISTRITAL DE PLANEACIÓN – SDP
LOCALIDAD: 19 – CIUDAD BOLÍVAR
BARRIO: BONANZA SUR
UPZ: 69 – Ismael Perdomo
ÁREA (Ha): 1.97
FECHA DE EMISIÓN: 10 de abril de 2007
TIPO DE RIESGO: Por remoción en masa
VIGENCIA: Temporal, mientras no se modifiquen significativamente las condiciones físicas del sector o se realicen obras de mitigación.

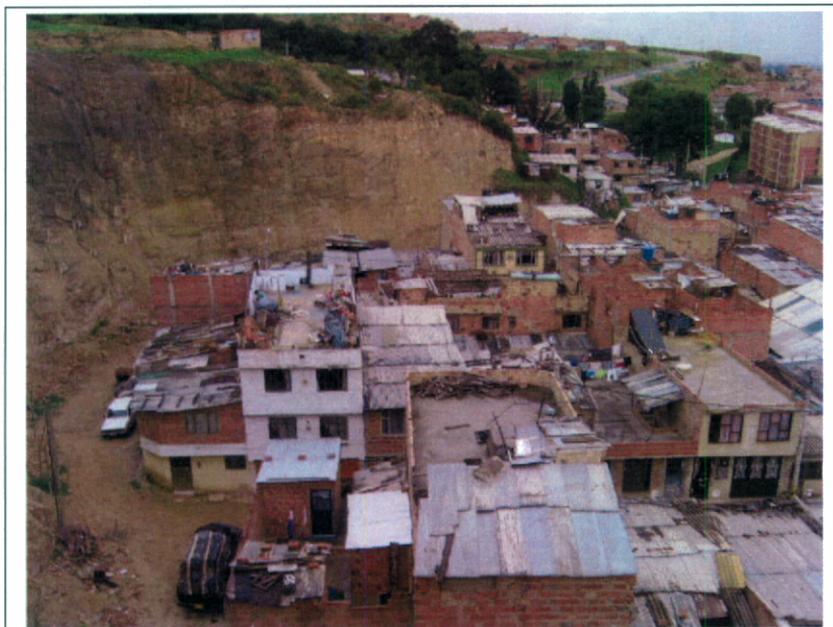
Fotografía No. 1. Panorámica del sector noroccidental del desarrollo BONANZA SUR

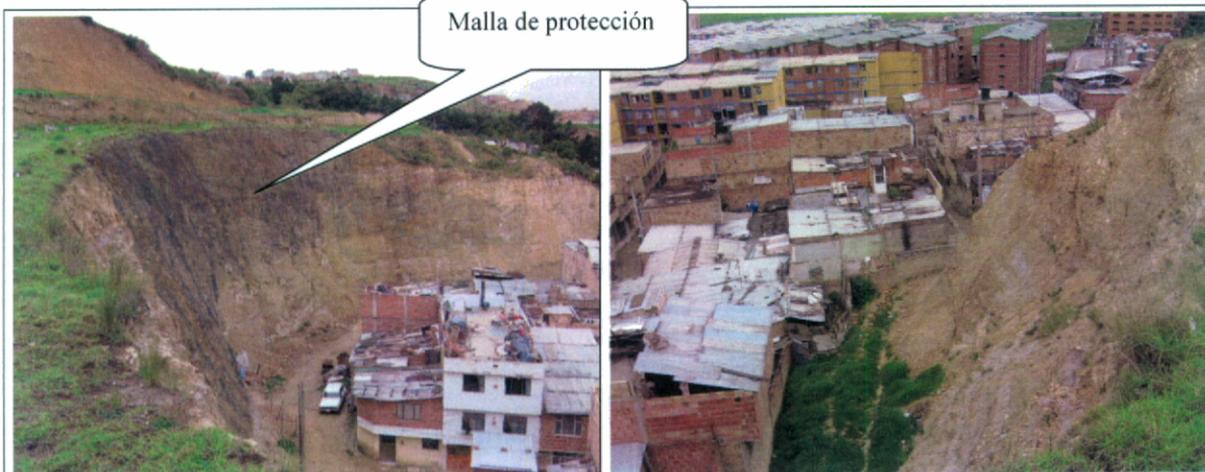
Malla de protección

Fotografía No. 2. Talud localizado al suroccidente del desarrollo Bonanza Sur, en el Sector A de la ZVYC, sobre el que se ejecutaron las medidas de mitigación recomendadas por el Estudio de la Unión Temporal Suiza (2003).

Fotografía No. 3. Aspecto del talud suroccidental, en el Sector B de la ZVYC, en el cual son evidentes los procesos de erosión laminar y surcos, así como el alto grado de fracturamiento de las rocas de la Formación Guaduas.

Sector A del desarrollo, realice el monitoreo de dichas obras con el fin de verificar su estabilidad y adecuado comportamiento y se lleve a cabo el mantenimiento de las mismas, garantizando de esta manera su funcionalidad con el fin de evitar que se modifiquen y deterioren las condiciones físicas de la zona, que se traduce en un cambio en la condición de amenaza y por ende del riesgo. De igual forma, se recomienda que se informe a la DPAA si se presentan cambios importantes en las condiciones de estabilidad o funcionalidad de las obras, que alteren o modifiquen la condición actual de amenaza por fenómenos de remoción en masa y de esta manera tomar las medidas preventivas y correctivas pertinentes.

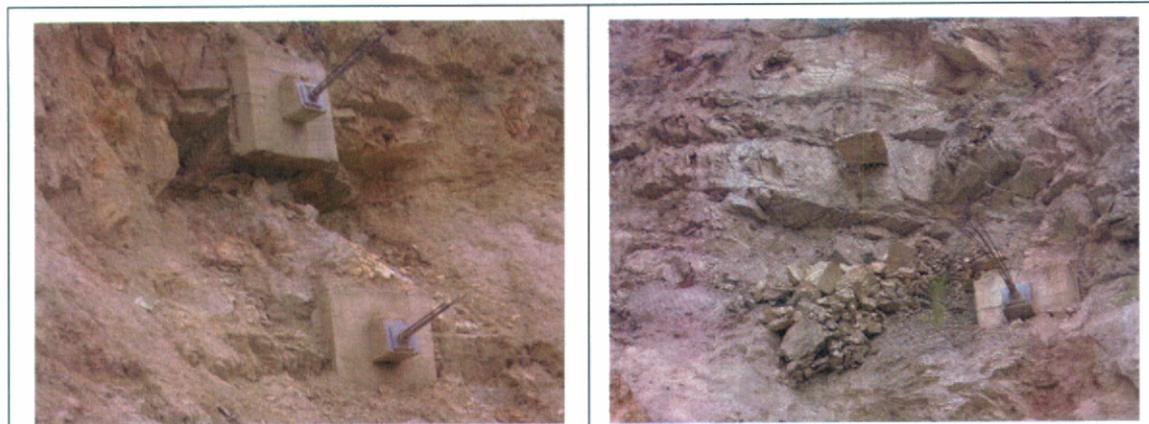
Fotografías No. 4. y No. 5 Medidas de mitigación implementadas en el talud suroccidental del desarrollo Bonanza Sur, consistentes en anclajes activos (izquierda) y malla de protección (derecha) respectivamente. Nótese la funcionalidad de la malla en la retención de bloques y guijarros provenientes del talud.

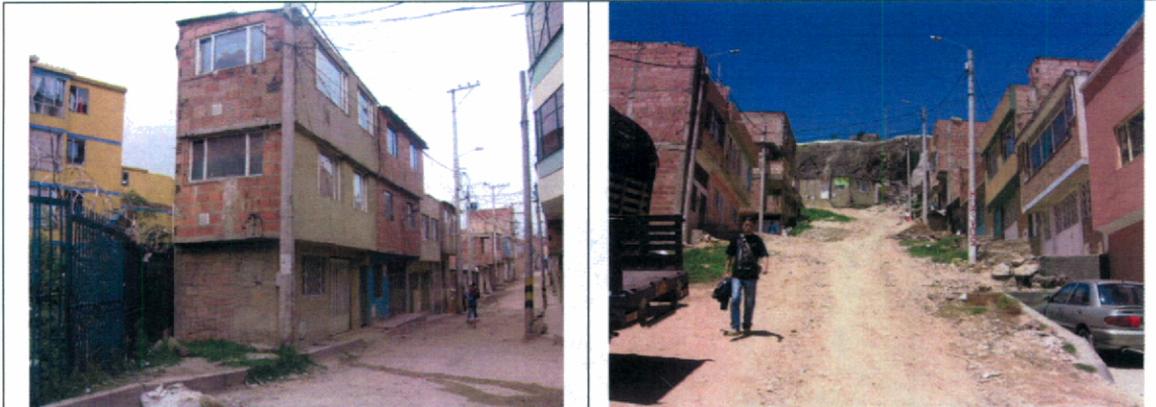
Fotografía No. 6 y No. 7. Aspecto de las vías sin estructura de pavimento en el desarrollo BONANZA SUR. Nótese en la Fotografía No. 7, la pendiente alta que favorece el desarrollo de procesos de erosión.

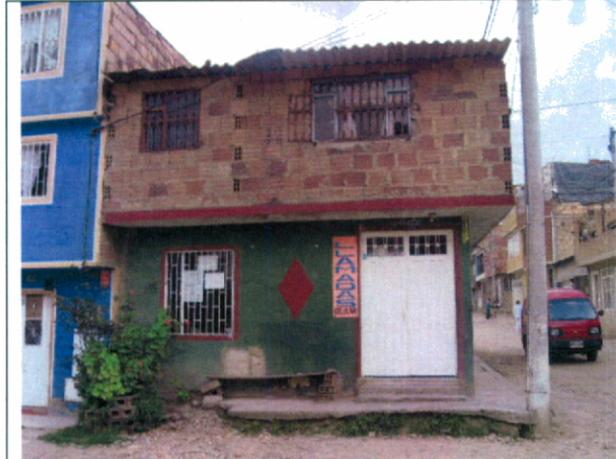
Fotografía No. 8 Tipología predominante de las viviendas en el desarrollo, que se caracteriza por construcciones principalmente en mampostería sin confinamiento y con condiciones estructurales regulares.
